# 辽宁振道建筑工程有限公司“2·24” 一般淹溺事故调查报告

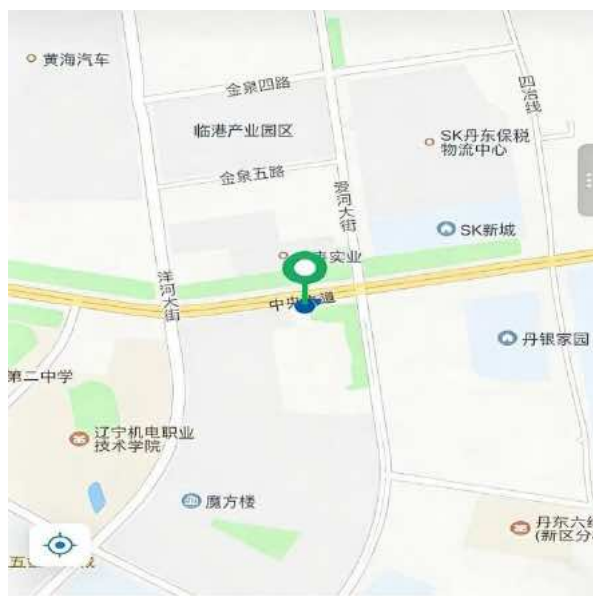
图 1 发生事故的位置

事发地点位于丹东市振兴区中央大街（洋河大街-爱河大街段，详见图 1），该点位为辽宁振道建筑工程有限公司承接的污水光纤井室清淤作业现场，共涉及 3 个污水井，每两个污水井之间距离约 36 米，井口直径 0.7 米，井深 2.7 米，井内水深约 0.5 米，井内铺设直径 0.8 米污水管道，该批污水井自 2021 年竣工投入使用后，本次系首次开盖开展清淤作业。

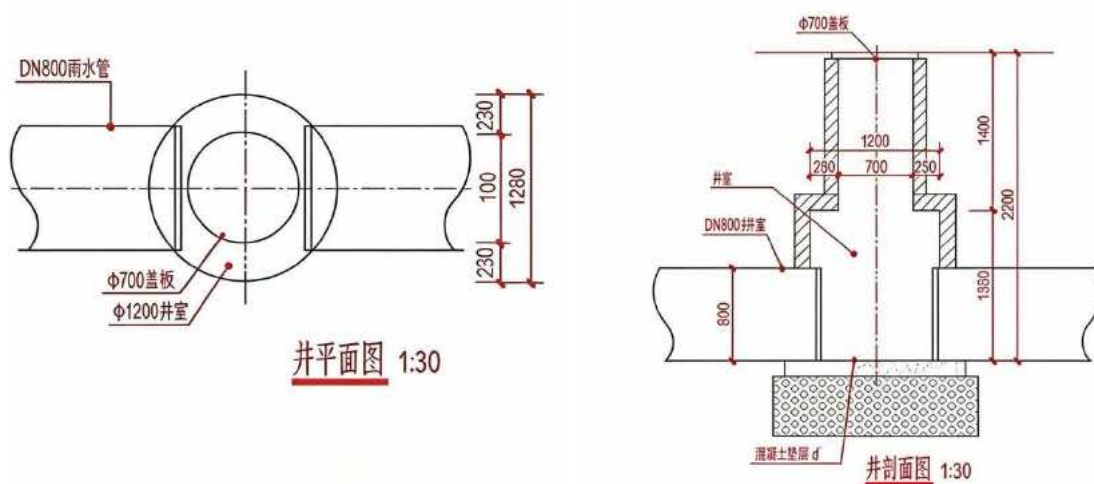
图 2 涉事污水井图纸

1. 涉事污水井井口安装有防撞网（事故发生时未悬挂）

井室内未设置简易爬梯，井内留存积水（详见图 2、图 3、图 4）。

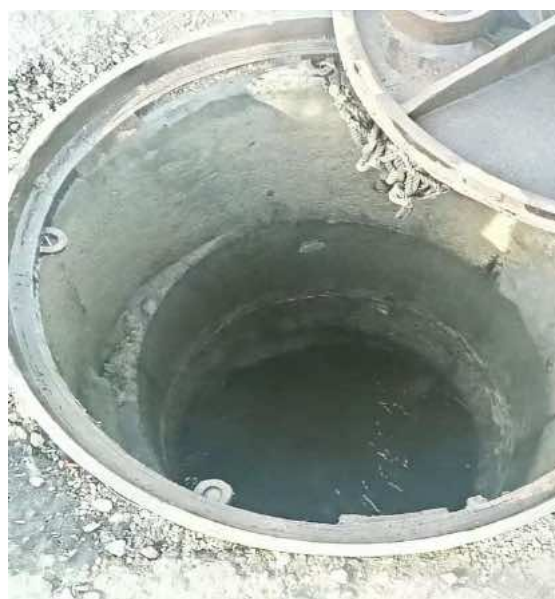
图 4 井内污水

3月2日、3月5日对事故现场进行三次实地勘查，同步对事故井及同一管线上下游多处污水井进行气体检测，使用经核验的气体检测仪，结果显示未检出一氧化碳、硫化氢及可燃气体，氧含量为20.9%；本次事故发生后，振道建筑公司迅速同家属协商并达成后续赔偿协议，家属随即将遗体火化，无法通过尸检获取直接死因证据，因此仅能结合现场情况作出推断结论。专家组结合现场勘查情况、气体检测数据及事故经过综合分析，推断死者于某军系因亡人事故井长期封闭，作业前通风不彻底，井内环境复杂、湿滑，存在局部缺氧情况，导致作业人员身体不适、动作失控，意外跌倒面部浸入积水中，又因现场监护人员擅离职守，未能及时发现并施救，最终导致淹溺死亡。
