# “9 · 01” 福田区深业中城工程项目死亡事故 调查报告

1、工程名称：深业中城项目 B302-0040 地块（原 05-01 地块）二期 6A#、6B#楼幕墙及 6B#楼系统门工程；

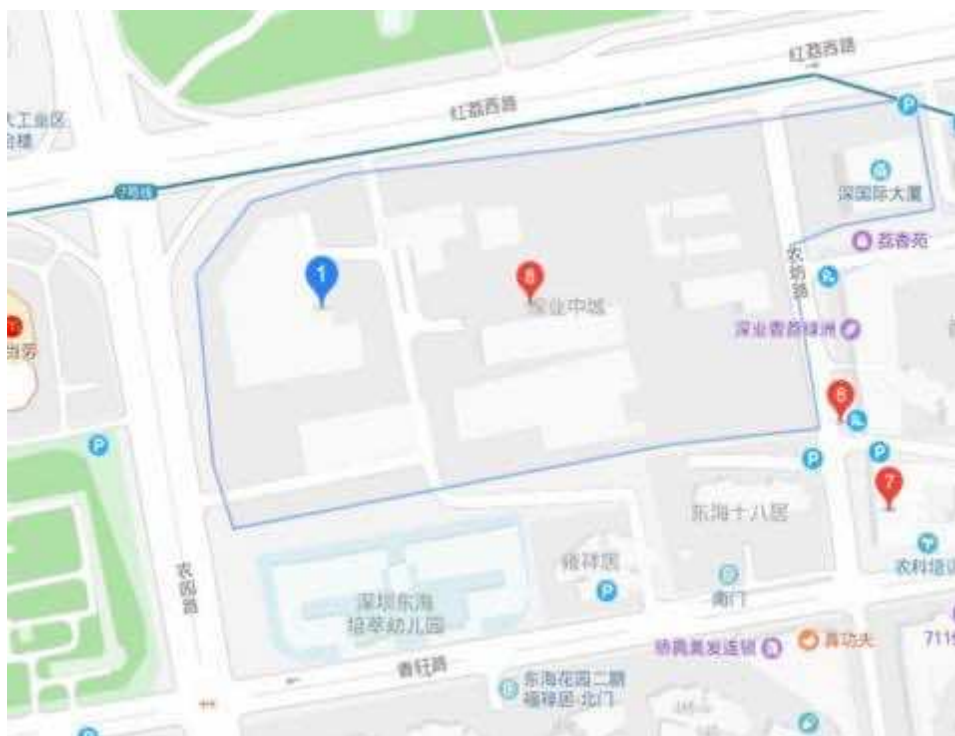
图 1

事故发生区域为 6A 栋裙楼 5 层西南角，事故发生地理位置，详见图 1。

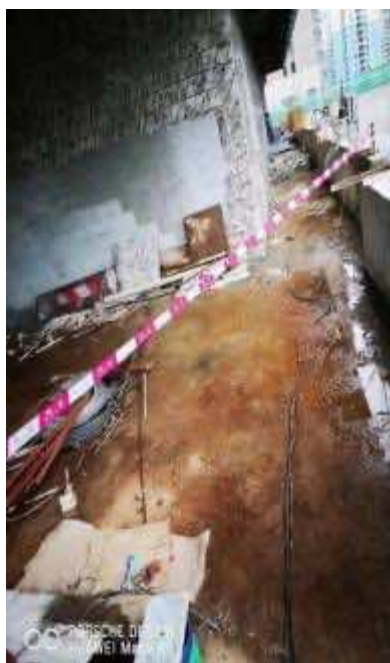
图 2

（一）事发地点周围环境。事发地点周围环境较为规整，地面除有少量积水外无其他可以垫高钢架材料等物品，见图 3，外侧有 0.95 米高的混凝土墙体，见图 3，坠落点为室外未硬化的回填土地面，存在部分建筑垃圾，坠落高度约 18 米，见图 4。

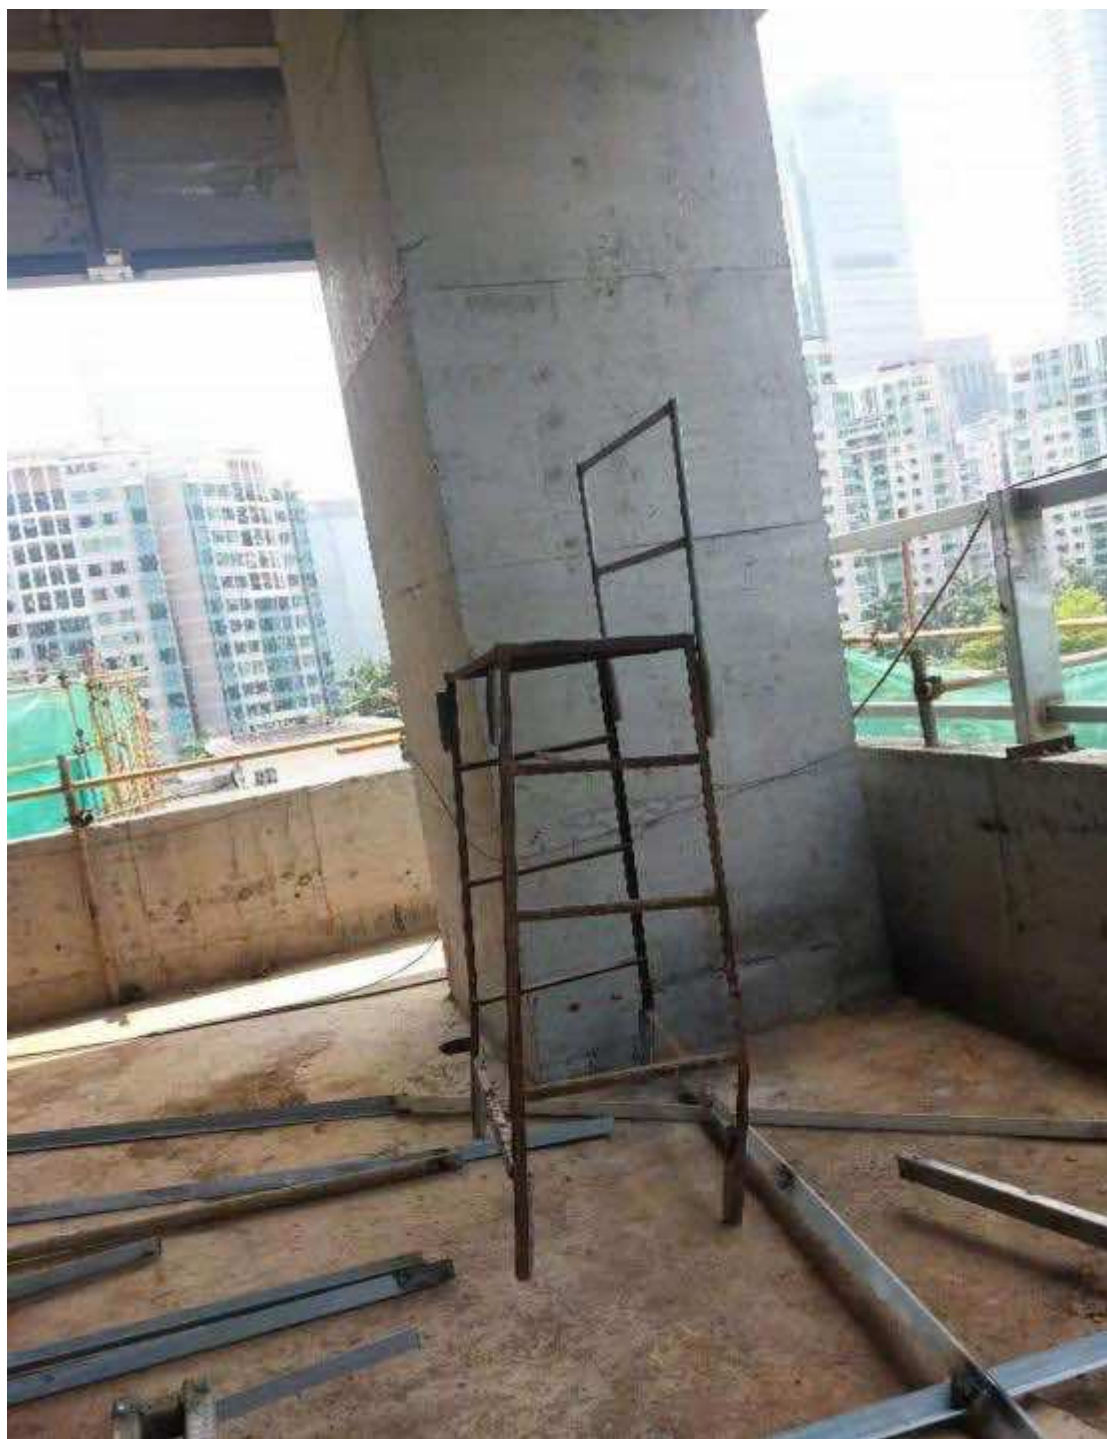
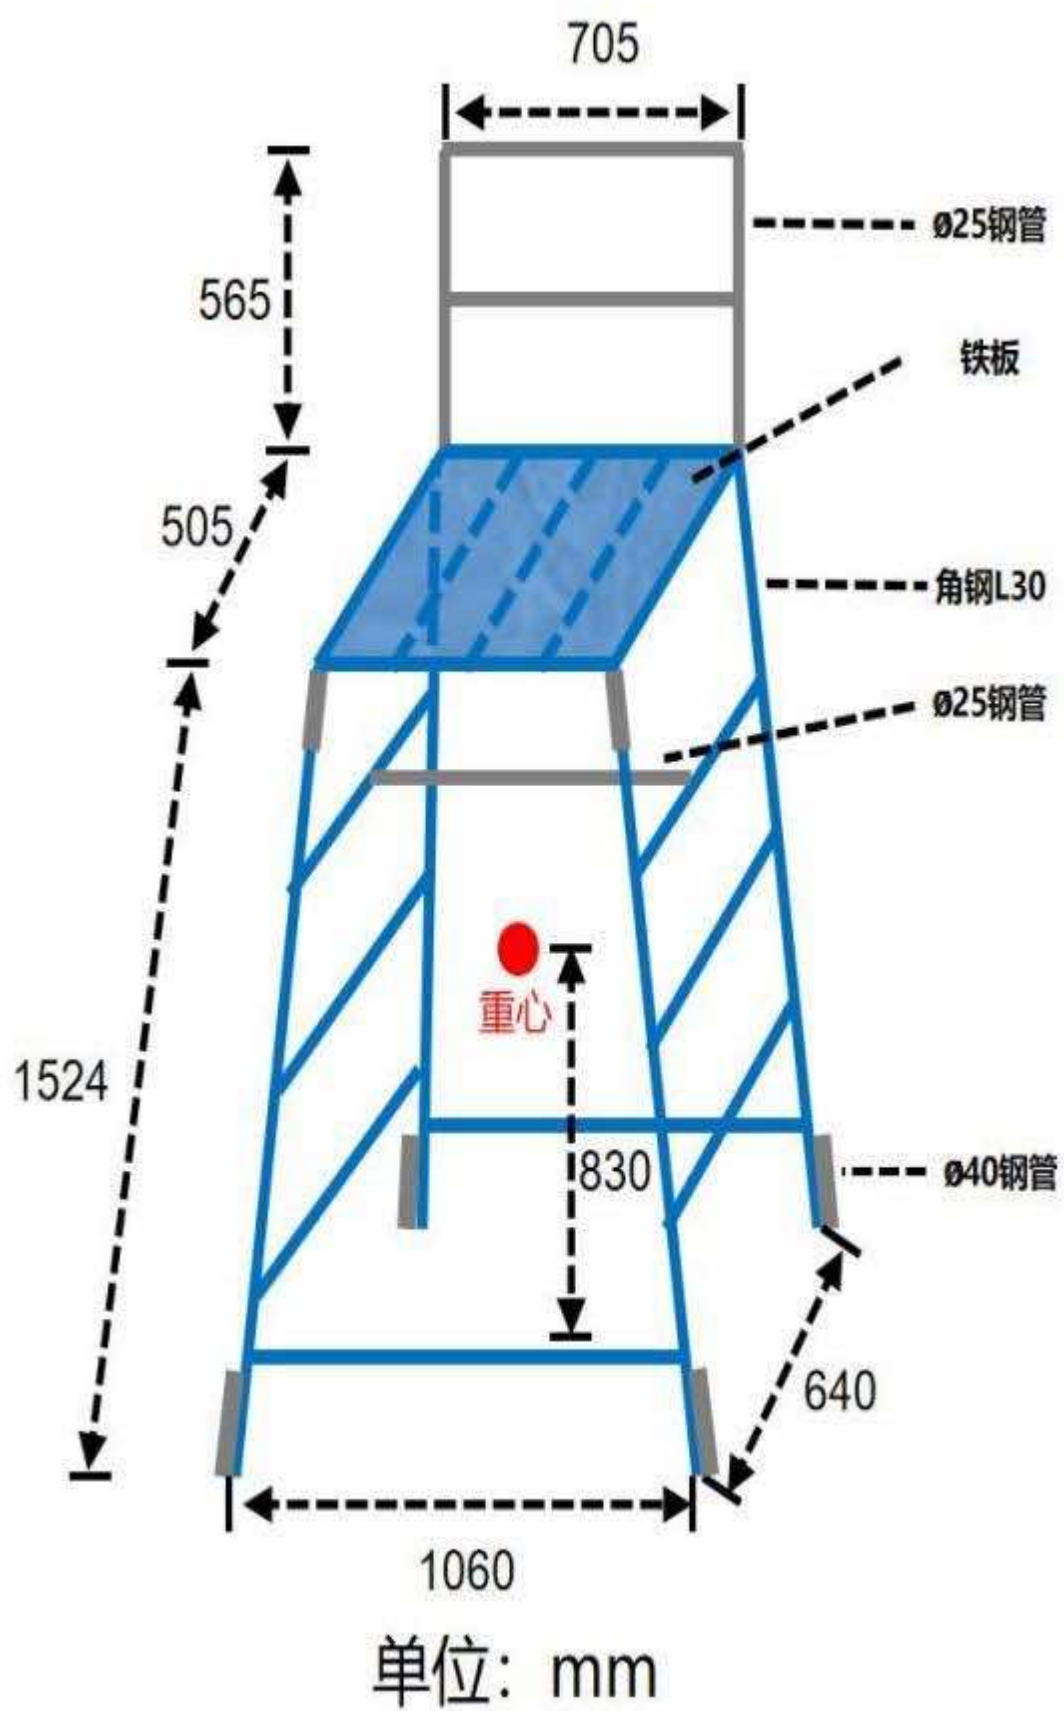
（二）随后坠落的铁架由角钢与圆钢管焊接而成，经现场测量，架体的高度约为 1.5 米（不含靠背），重约 23 公斤，重心位置位于底部向上约 0.83 米处，见图 5、6。

（三）梯形铁架高度 1.524 米，女儿墙高度 0.95 米，梯形马凳高度超过女儿墙高度 0.57 米，梯形马凳重量为 23 公斤。

（六）根据现场勘查情况，可以发现作业区域地面较为规整，无杂物堆积，辅助作业的铁架高度约为 1.5 米，不足 2 米，铁架重约 23 公斤，重心约在 0.83 米高度，重心高度低于高 0.95 米的混凝土挡墙。

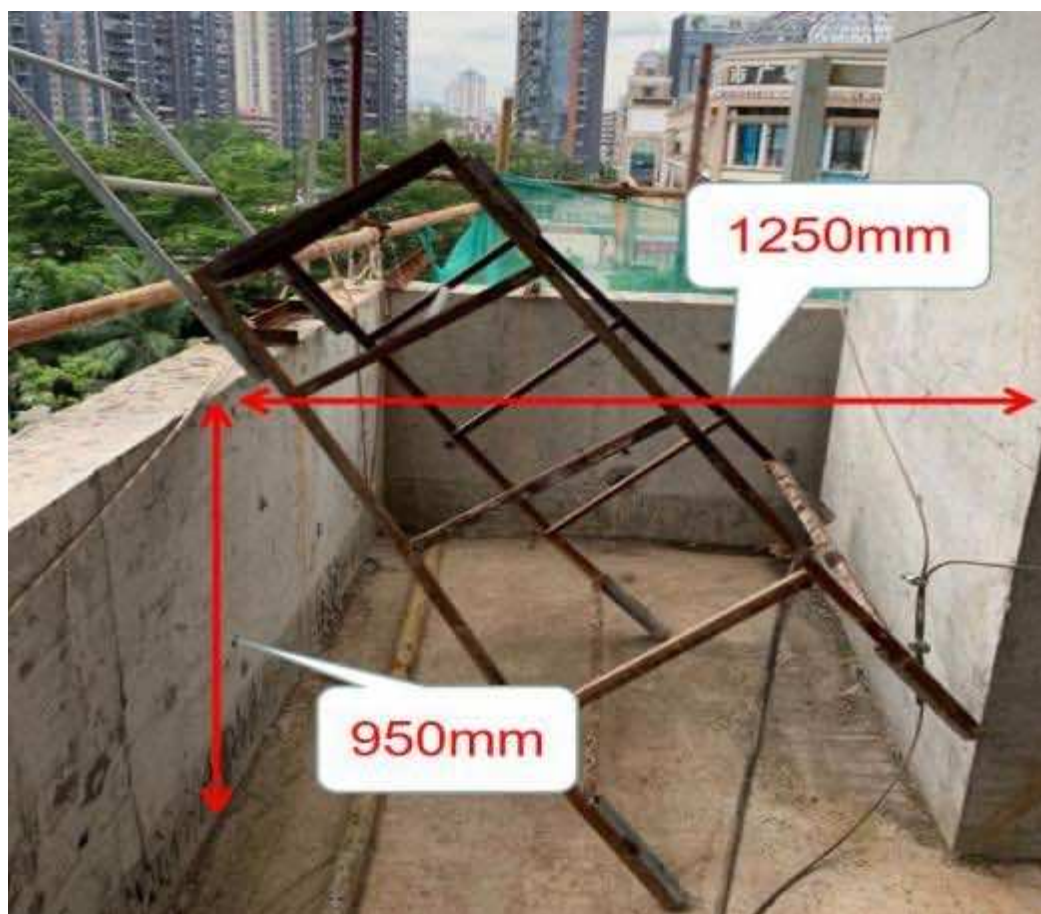
图7

（三）防护钢丝绳作业位置。绑扎钢丝绳的柱子与女儿墙距离 1.25 米，女儿墙高度 0.95 米，钢丝绳直径 0.008 米。详见图 7。

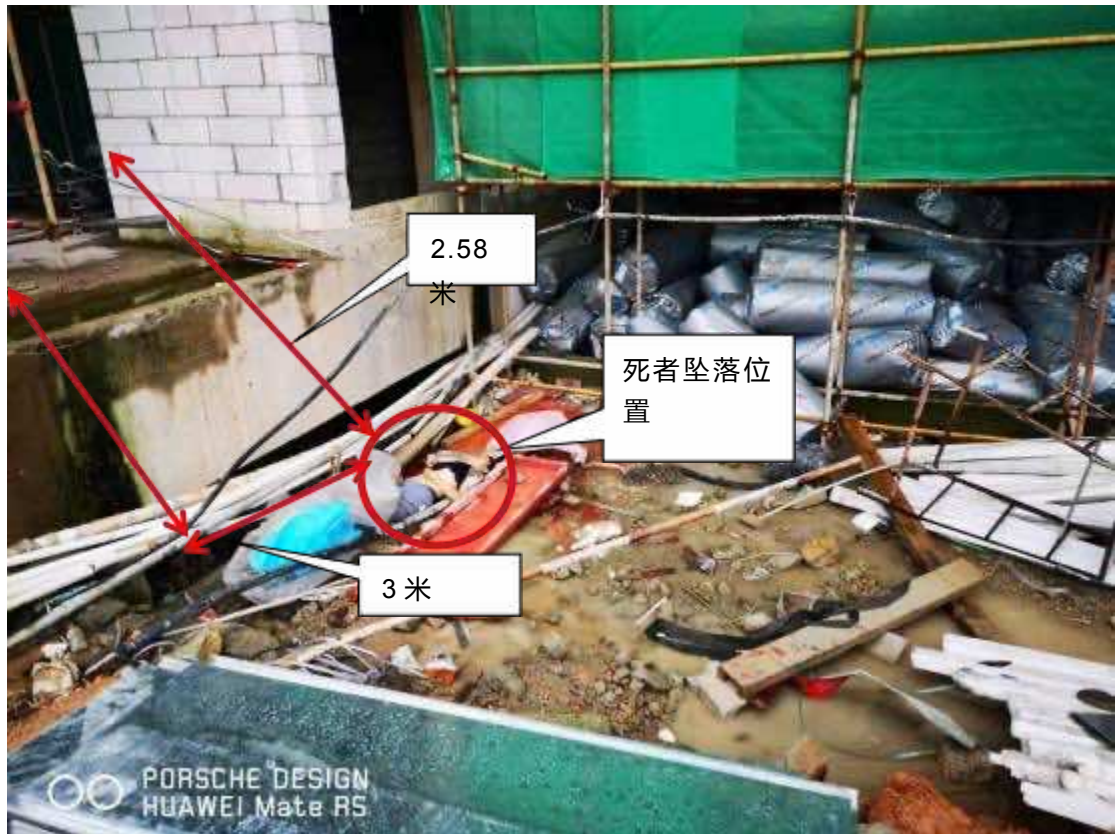
图8

（四）坠落位置。黄某本（死者）坠落位置与结构外墙水平距离 2.58 米，垂直距离 3 米，详见图 8。

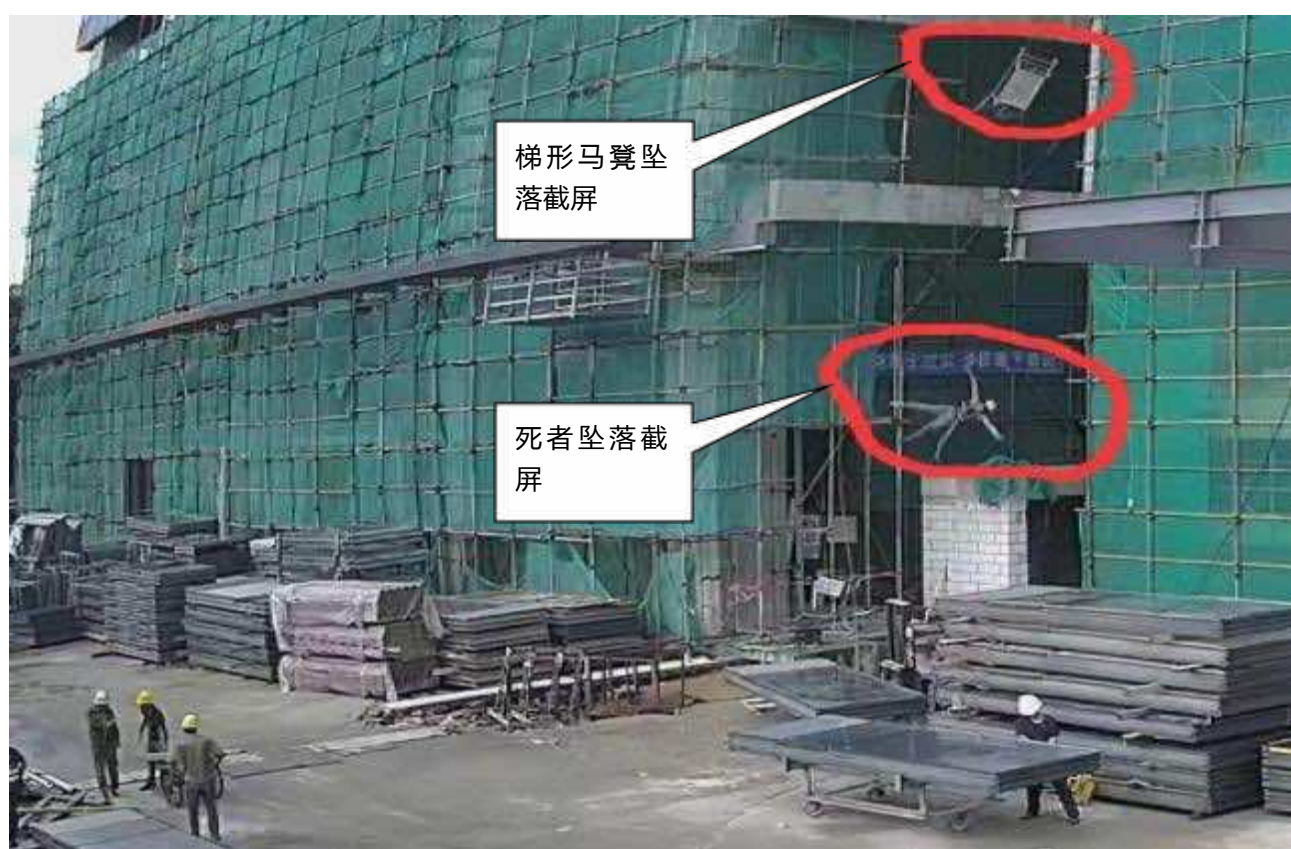
图9

通过现场模拟还原事发过程并进行技术分析，推定死者在 5 层楼面站在梯形铁架进行整改作业过程中发生坠落（身上佩戴有安全带，但未按规定系挂安全绳）。
