# 龙岗南湾深圳市深晖企业有限公司“5·21” 一般高处坠落死亡事故调查报告

2024年5月21日8时3分许，深圳市龙岗区南湾街道丹竹头社区宝丹路6号深圳市深晖企业有限公司发生一起高处坠落事故，造成1人死亡。

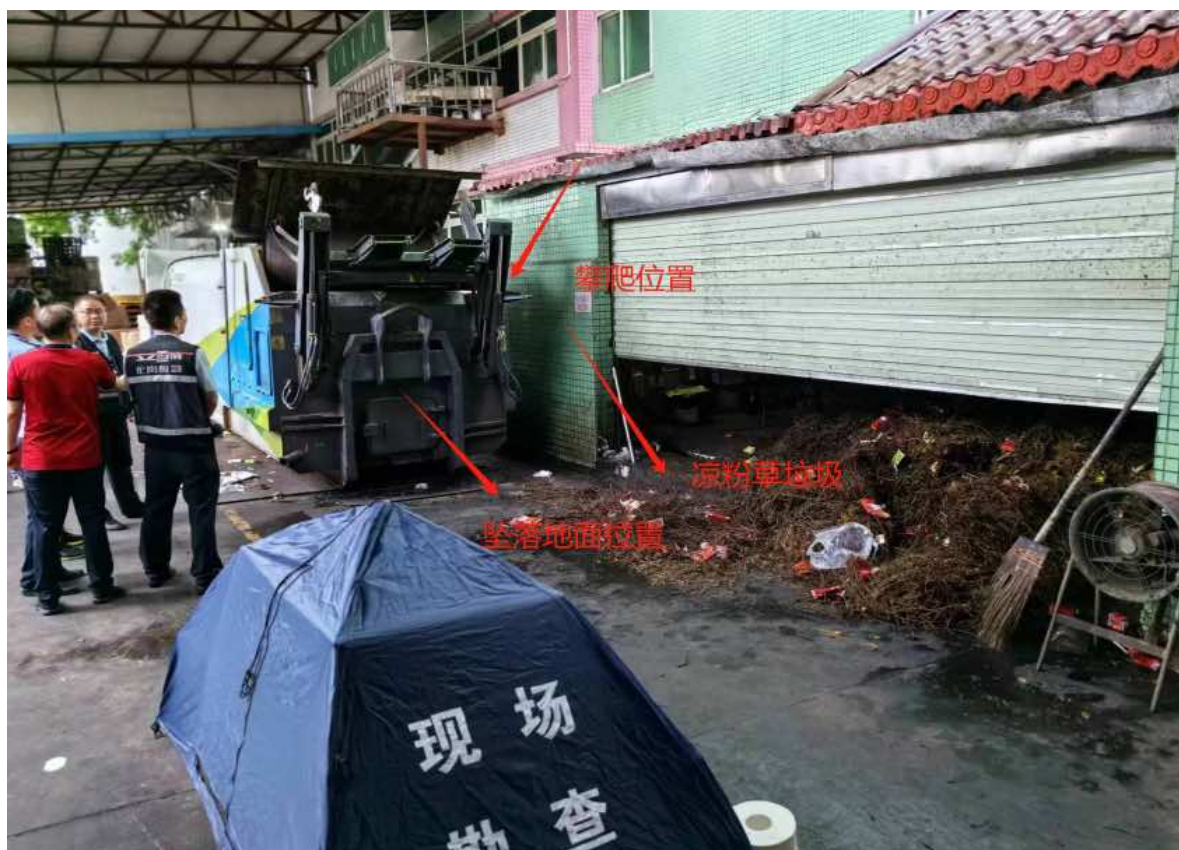
上，自己从右侧爬到固废压缩箱上，二人将尼龙绑带绑扎在垃圾斗底部的左右滑轮上。8 时 3 分许，郑洪广从固废压缩箱上下到地面，李正友在从固废压缩箱上下到地面过程中不慎跌落地面（坠落高度约 2 米），头部撞击到地面的铁板死亡。

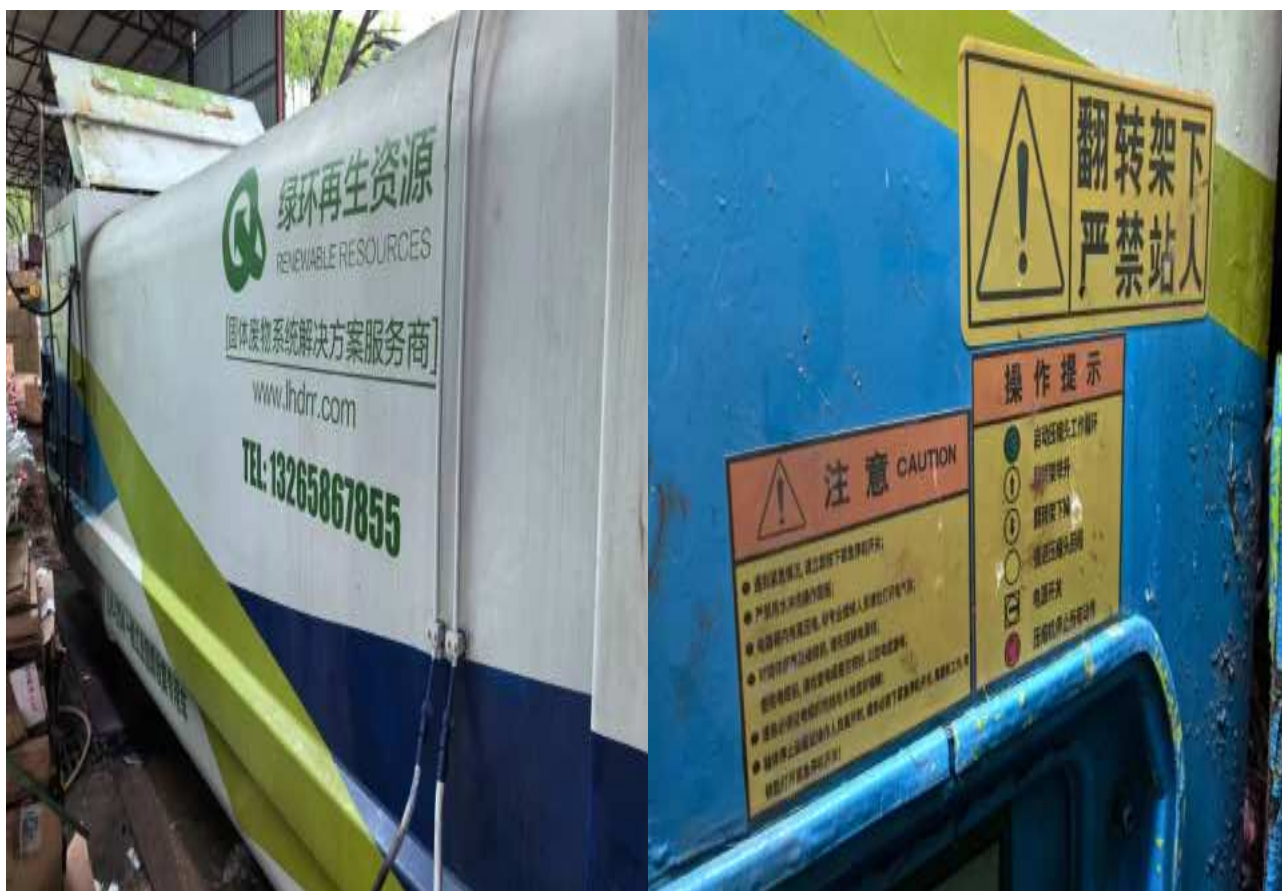
**（一）固废压缩箱情况。**固废压缩箱由东莞市绿环环境科技有限公司出租给深圳市深晖企业有限公司使用，固废压缩箱由箱体、推头、翻转架、液压系统组成，其中翻转架由挂臂、摆臂、液压装置、限位板等组成，固废压缩箱放置在利乐生产车间垃圾处理池旁的地面。经调查，固废压缩箱箱体张贴了安全警示标志及规范操作、垃圾分类指引。

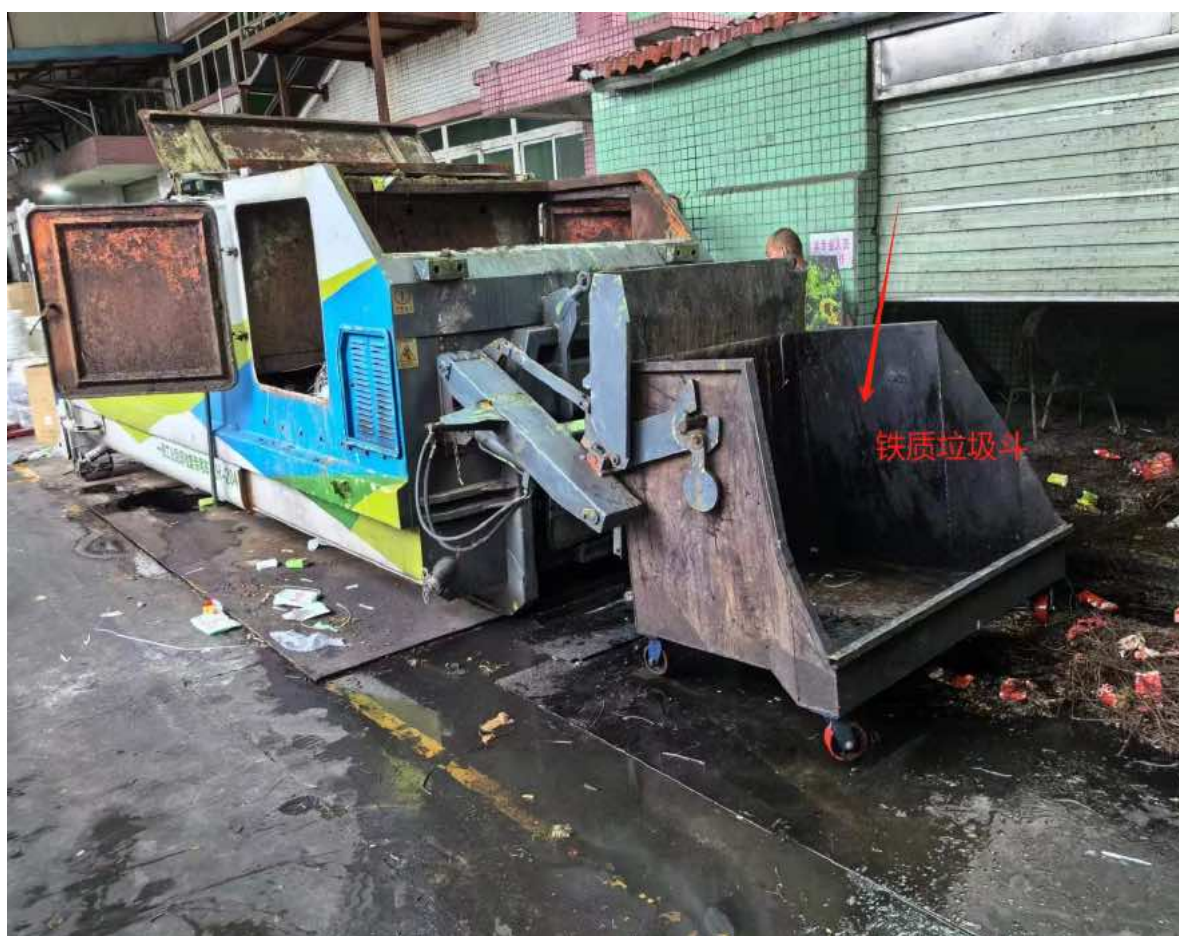
**（三）垃圾斗情况。**垃圾斗由东莞市绿环环境科技有限公司配备，垃圾斗为铁质焊接拼成，呈梯形，垃圾斗两侧设置铁质圆柱形把手，把手无破损。

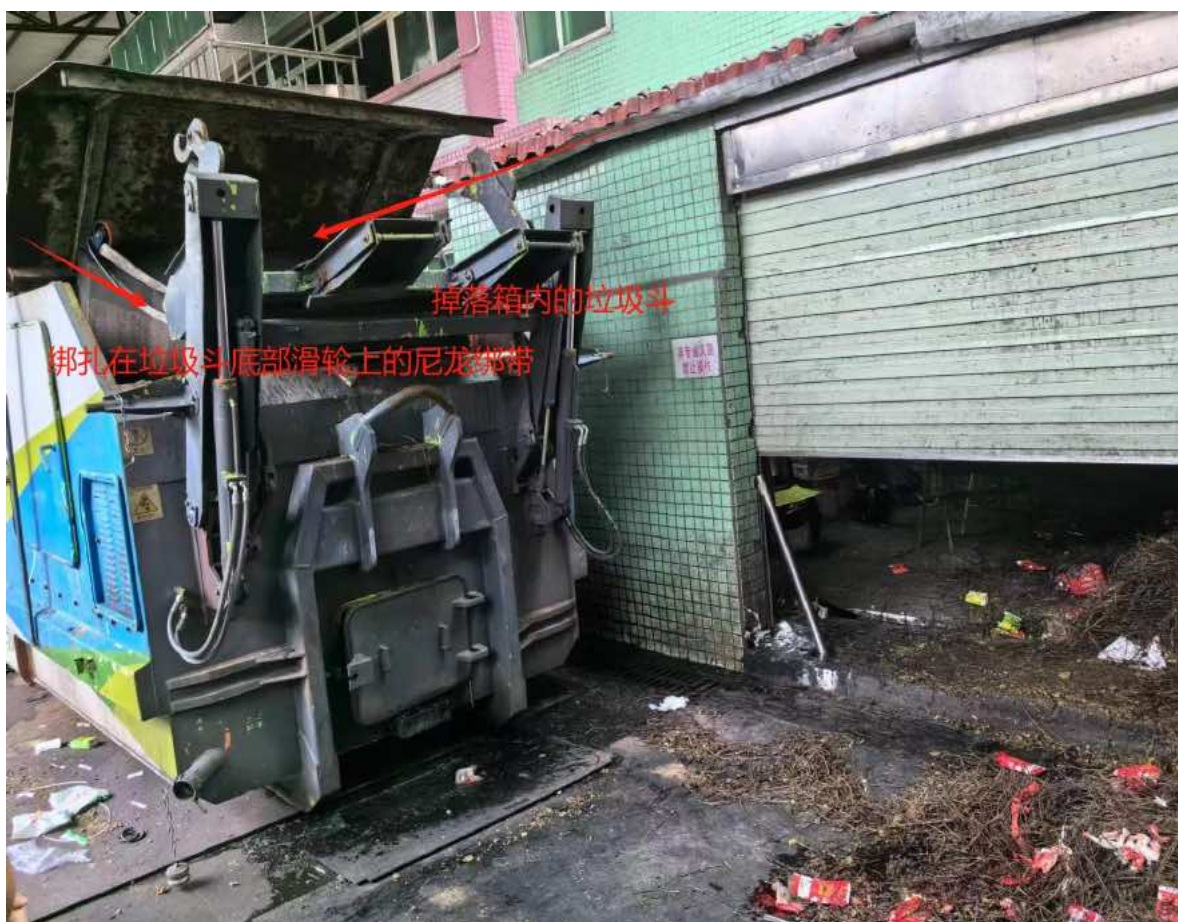
**（四）工作流程。**固废压缩箱翻转架由液压装置提供动力，垃圾斗放置翻转架限位板位置，由操控固废压缩箱人员调整垃圾斗位置，启动液压装置，垃圾斗固定在翻转架挂臂的勾耳上，翻转架翻转，垃圾斗提升、翻转，提升翻转过程中，勾耳防脱装置

通过重力自锁原理生效，防止垃圾斗脱出。经测试，垃圾斗放置在翻转架限位板位置，固废压缩箱翻转架可正常动作，勾耳防脱装置有效。
