# 龙岗宝龙同心社区长湖围 C 区“5·13” 一般车辆伤害事故调查报告

龙岗区政府事故调查组

2026 年 8 月 19 日

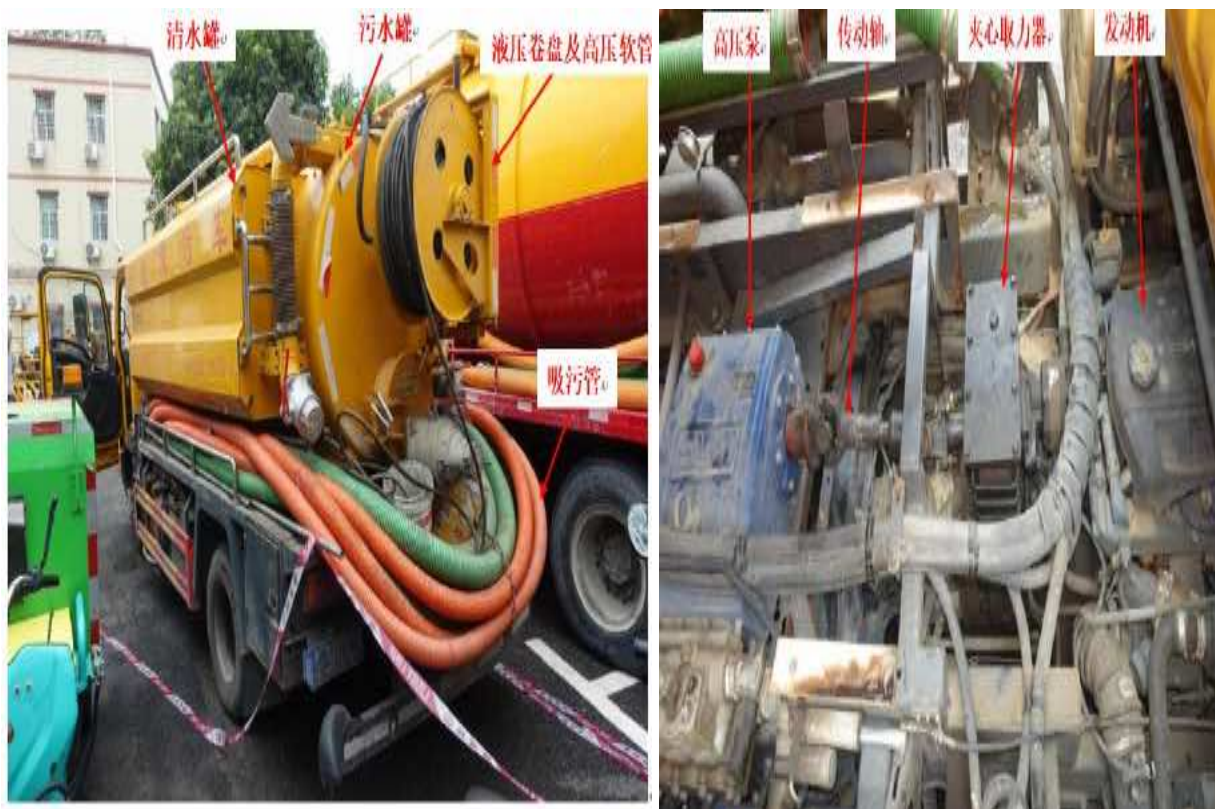
经调查, 涉事吸污车主要包括自卸式货车车架、驾驶室、驱动系统、贮运罐、吸污系统和清洗系统等组成。其中贮运罐包含污水罐和清水罐(清水水位约 1/2), 驱动系统由发动机、变速箱、行驶机构、转向机构等组成, 吸污系统主要由污水罐、变速箱取力器、水环式真空泵、传动轴、多路换向阀、放污阀、真空压力表、管网系统、吸污管、防溢阀等组成, 清洗系统主要由清水罐、夹心取力器、传动轴、高压水泵、液压卷盘、高压软管、管网系统、阀门和高压喷头等组成。根据涉事车辆的工作原理进行分析, 该设备的清水罐与大气相通, 高压泵工作时, 从清水罐取水并增压至后部的  $\Phi 16\text{mm}$  高压水管, 因此清水罐不承压; 吸污时污水罐承受  $-0.05\text{MPa}$  负压, 依据“质检总局关于修订《特种设备目录》的公告(2014 年第 114 号)”关于压力容器和压力管道的要求, 涉事车辆的清水罐不承压, 高压水管的管径小于 50mm, 污水罐不承受正压, 因此涉事车辆不属于特种设备, 其安装的管道和容器也不属于特种设备(见图 1)。

图 1：涉事吸污车现场情况

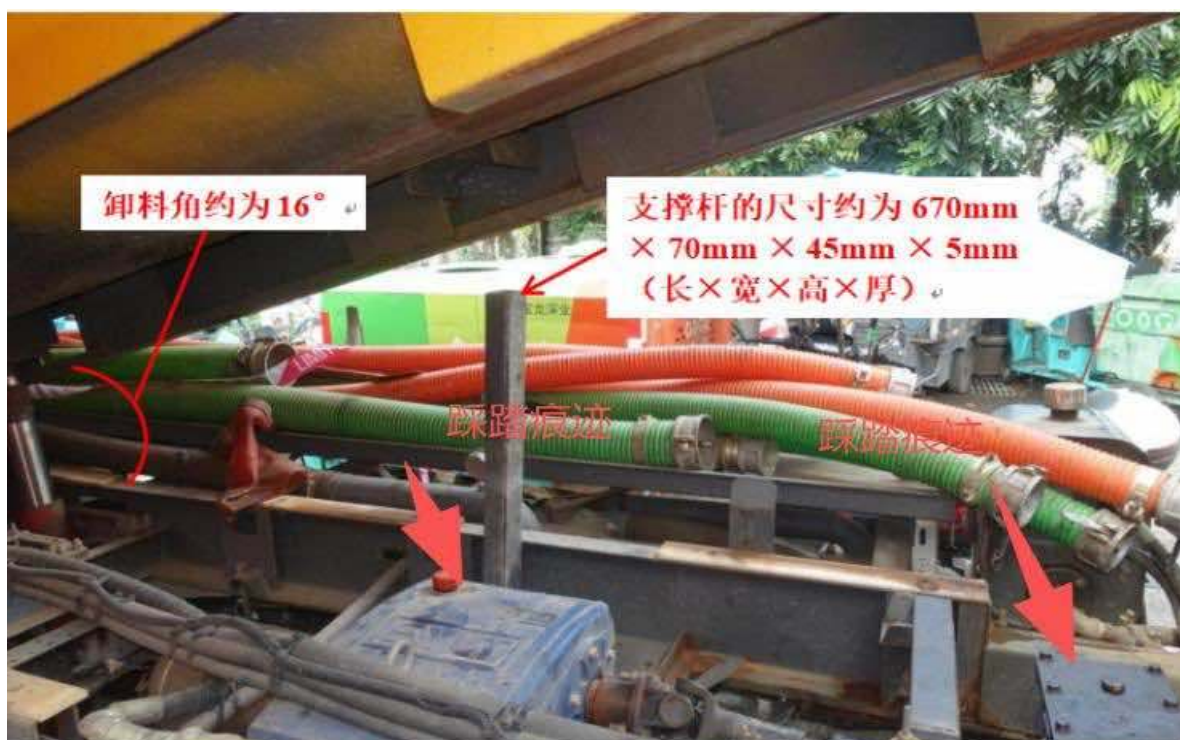
吸污车启动后，操作升降手柄举升贮运罐后，测得贮运罐的卸料角（最大倾斜角度）约为  $16^{\circ}$ ，在车架下部安装有发动机、变速箱、变速箱取力器、夹心取力器、吸污泵、高压泵和防落支撑杆等部件，其中有夹心取力器和高压泵有明显踩踏痕迹。涉事吸污车防落支撑杆固定安装在车架上，测得该支撑杆的尺寸约为

670mm×70mm×45mm×5mm（长×宽×高×厚），操作操作手柄下降试验发现，贮运罐下降到防落支撑杆后，下降动作停止，贮运罐能被该支撑杆稳定在倾斜状态，即使继续操作该手柄，罐体也无法下降。结合事发时的监控视频可知，事发时未使用防落支撑杆支撑贮运罐（见图2）。

图 2：车架下部情况

1. 违章作业，检修人员未使用安全防护装置进行吸污车检修作业。涉事吸污车设有贮运罐防落支撑杆，贮运罐升起后，检修人员未使用防落支撑杆支撑贮运罐防止贮运罐落下，冒险进入贮运罐与车架之间的危险区域进行检修作业。

检修人员一要严格落实安全操作规程，明确吸污车及一切带有举升贮运罐、货厢、驾驶室的车辆，在进行贮运罐下方、车架上方检维修作业时，必须将机械防落支撑杆放置到位，并明确“先支护、后进入，先退出、后解除支护”的铁律。二要操作手柄周边禁止堆放杂物，防止误触引发设备非预期动作。三要操控装置本质安全化，加装防误触保护罩。四要严厉打击无照经营行为，对发现的无照经营行为依据《无证无照经营查处办法》予以查处或责令整改。五要检修人员主动学习专业知识和技能，做到“懂风险、会操作、能应急”。

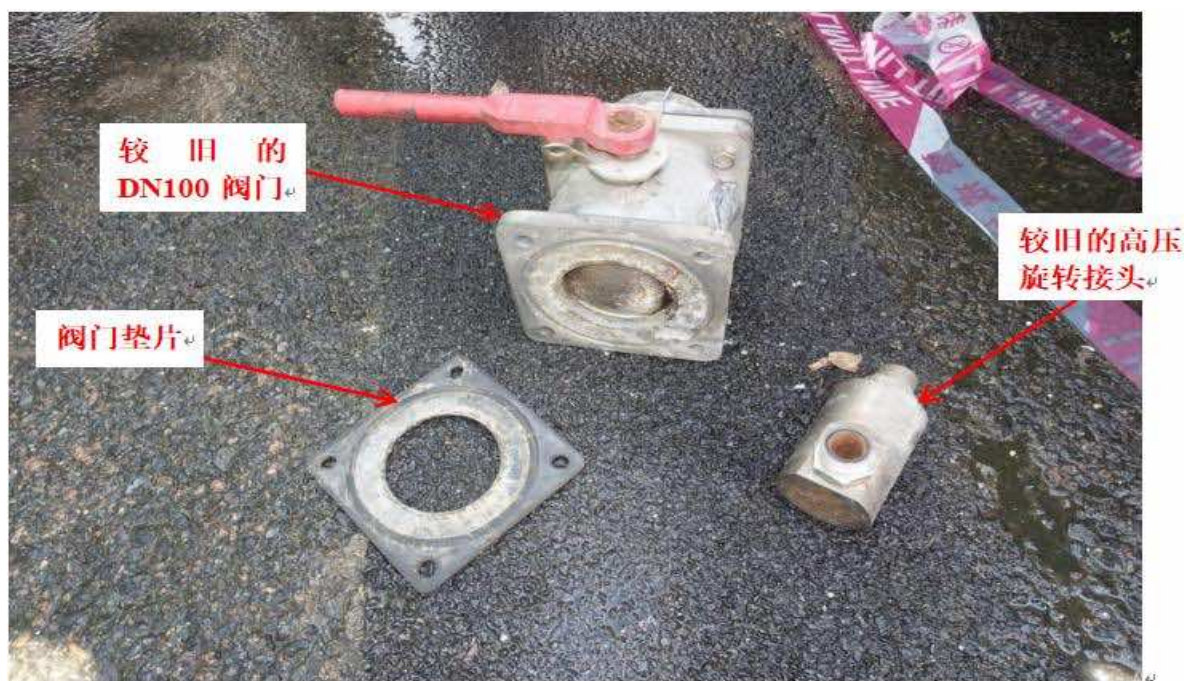
涉事吸污车左后方的固定装设工具箱，该箱内放有锤子、接头、较旧的 DN100 阀门和较旧的高压旋转接头。经调查，安装在

清水罐左后方的 DN100 阀门较新，安装在液压卷盘后部的高压旋转接头也较新；而且在该车辆左后方的高压操纵箱内放有 1 个较旧的高压三通球阀，而柜内在用的高压三通球阀（高压水开关）较新（见图 4）。

图 4：较旧的 DN100 阀门和高压旋转接头图片

结合现场监控视频进行分析，涉事人员的电动自行车停放在该车后部，电动自行车上放有工具包，工具包内有角磨机、头灯、活动扳手、锤子等，说明事发时王某携带检修涉事吸污车的作业工具，且涉事吸污车有更换 DN100 阀门、高压旋转接头和高压三通球阀的痕迹，说明事发前涉事人员曾对涉事车辆的高压水控制回路进行检修，不排除事发时涉事人员进入贮运罐与车架之间的位置对高压水的控制回路做进一步检查和保养作业。
