# “05·21”福田区益田村死亡事故调查报告

福田区人民政府：

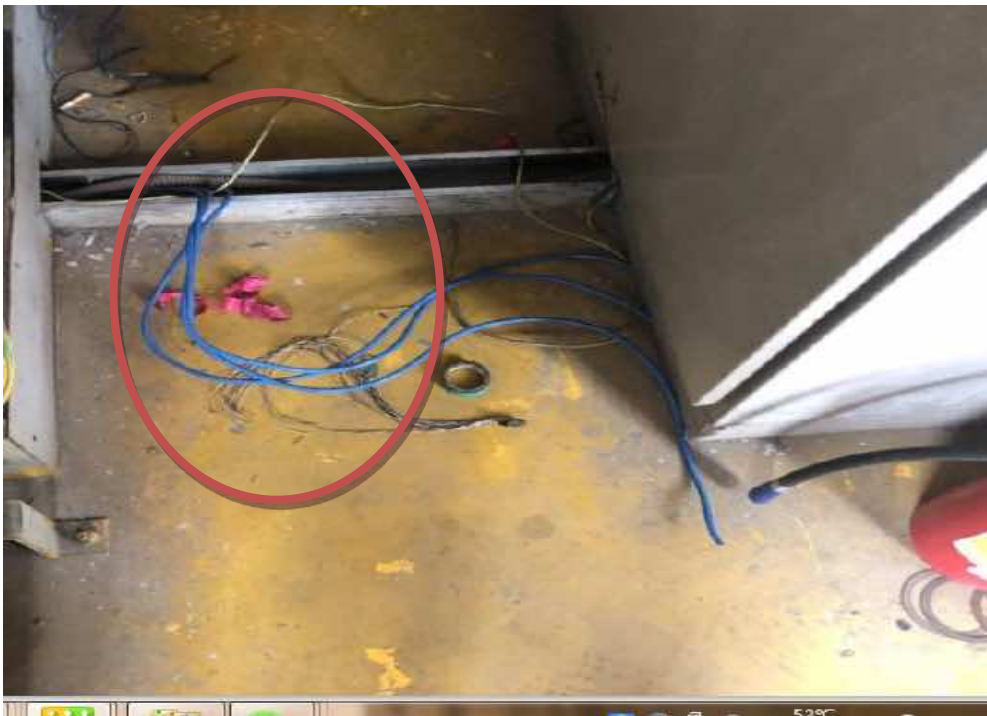
现场发现死者时倒下的位置

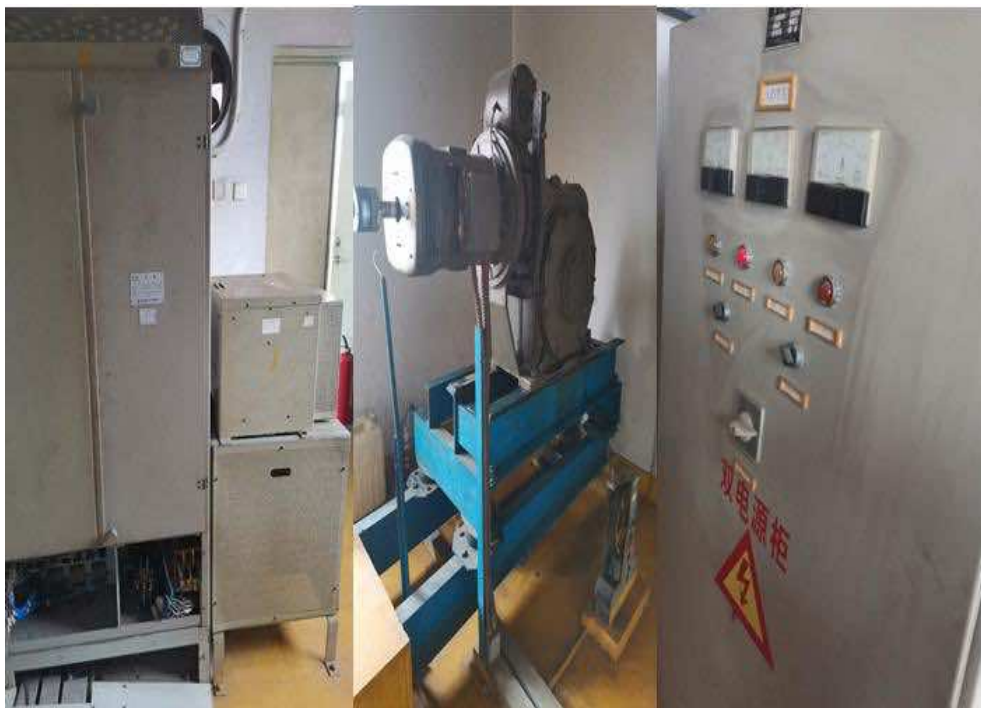
电梯设备房内设置有电源箱（配电柜），控制柜、电梯曳引机设备（具有危险性设备）。

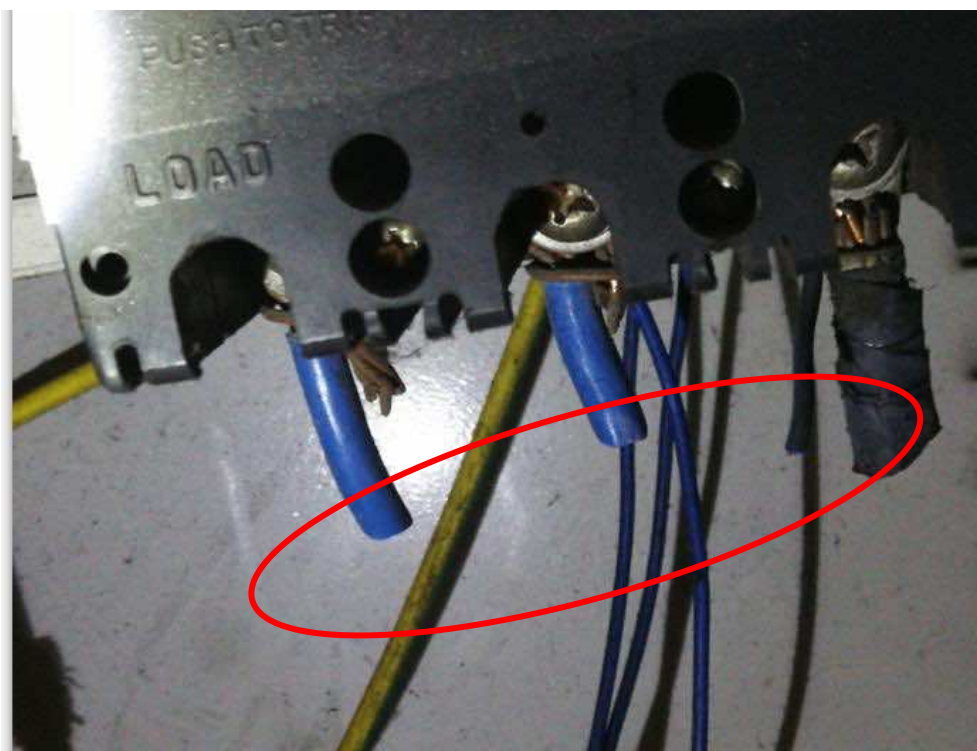
配电柜内第二回路供电电源的 3#分路开关下端出线位置可见电源出

线的三相电线（10mm<sup>2</sup>）均被剪断。

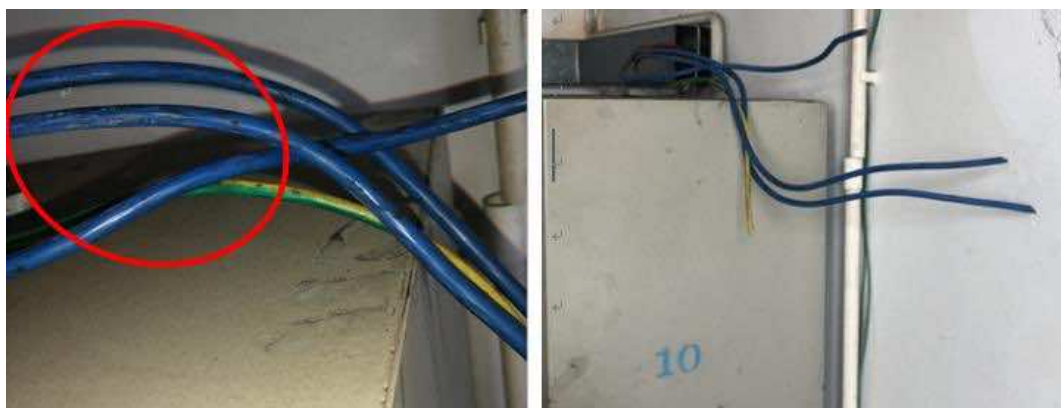
配电柜顶的上面可见到从柜内拽出的三根电源线和一根（4mm<sup>2</sup>）的 PE 线，这组四根电源线在一段位置处（包括配电柜顶部右角一处位置）有明显手抓痕迹及拽过的划痕，是在用力摩擦时时产生的。

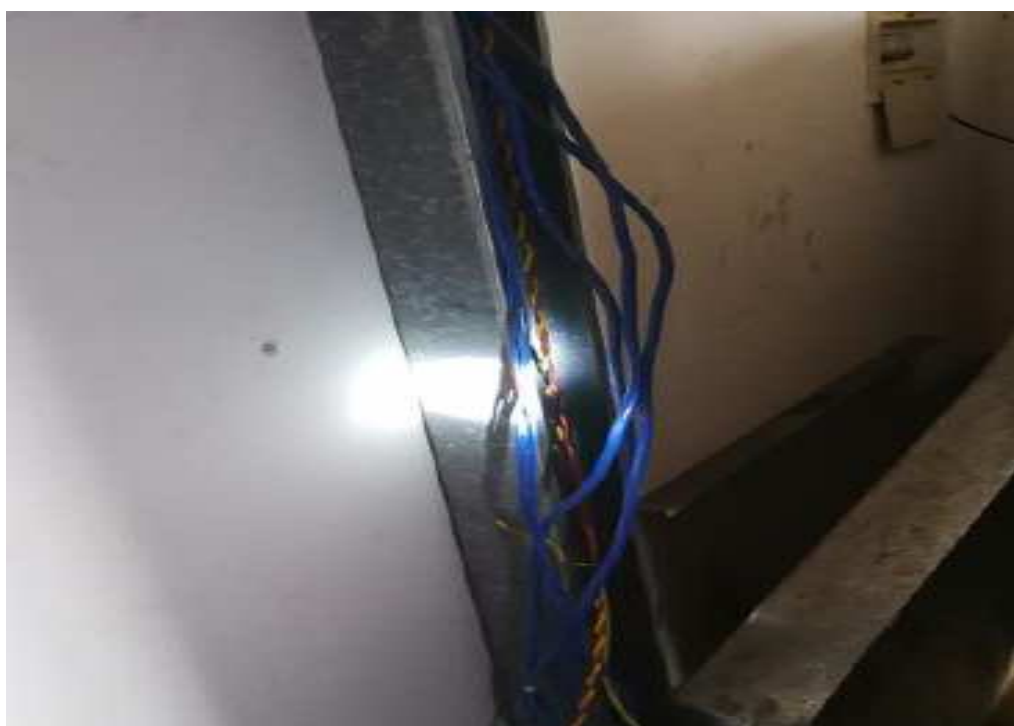
在控制柜旁竖向敷设的电缆桥架处盖板被拆开，掰置墙角，几根相同的电源线被人为拉出线槽。

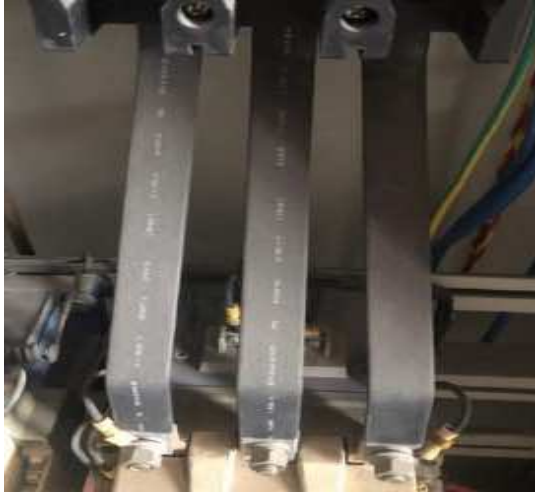
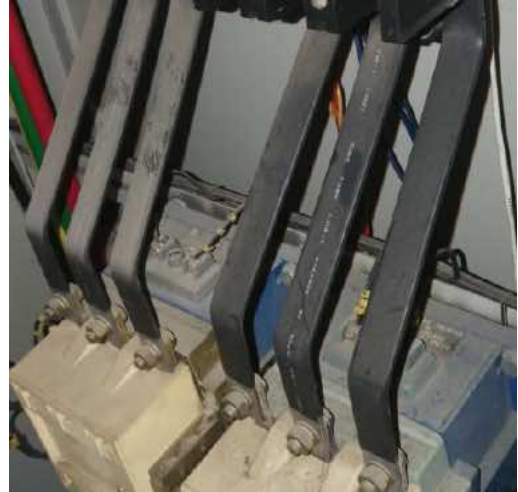
4 栋尚未碰触过的电源进线板对比 3 栋电源进线板有明显碰触过的痕迹。在配电柜内的第二路电源供电的主开关至交流接触器电源连接的进线板的 B 相、C 相位置有可见碰触过的痕迹。

下，违规进行涉电作业，且在涉电作业时未按规定使用劳动防护用品（在没有穿戴任何用电防护用具时拆、拉、抽、顶电源线），不慎触碰到了配电柜内的第二回路电源供电的主开关与交流接触器电源连接母线板（外套热缩管热熔连接）B相、C相两相带电体造成了双相触电。

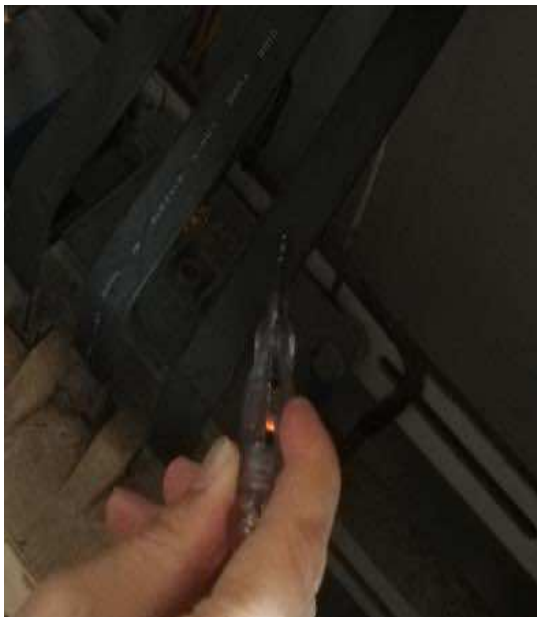
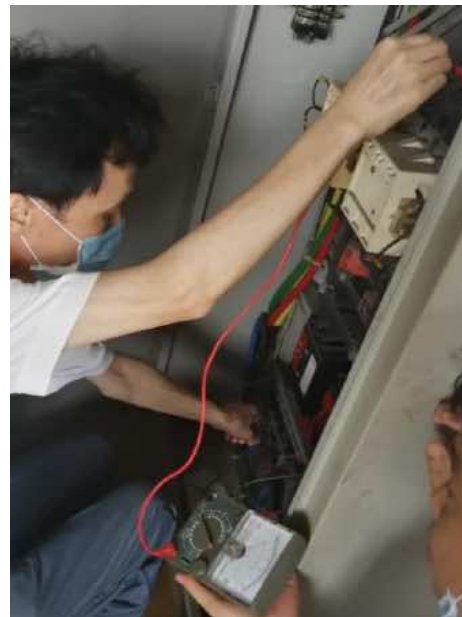
使用测电笔对第二回路供电的母线板 B 相、C 相检测为有电，通过万用表对其测量线电压为 240V。

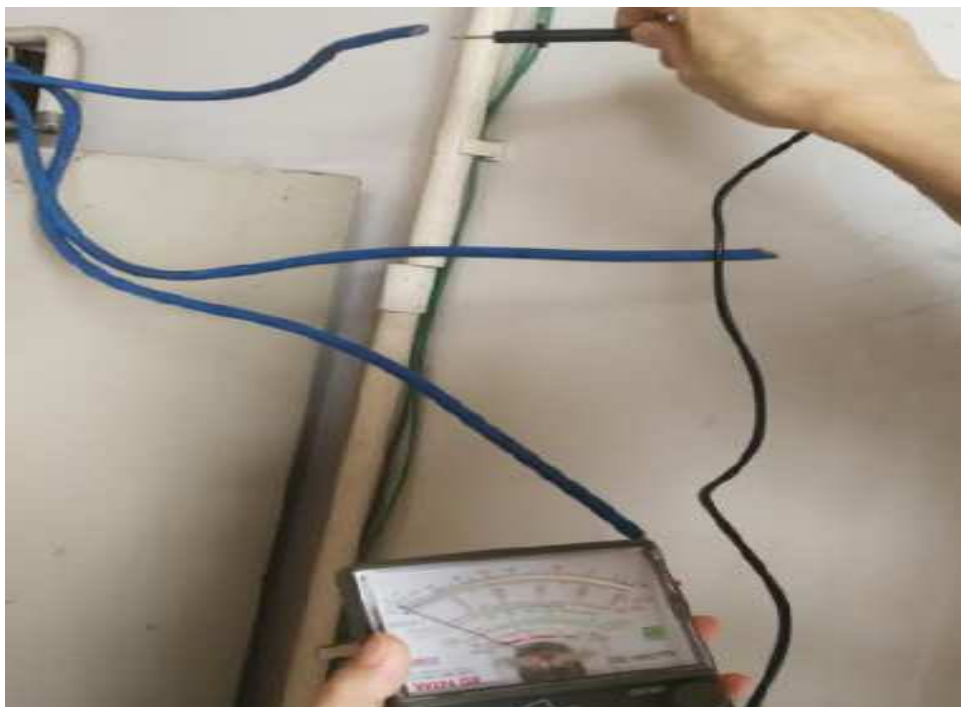
使用兆欧表检测配电柜顶的三根电源线的相间对地绝缘电阻检测结果：绝缘良好，不存在绝缘漏电现象。
