# 东莞中堂东泊社区箱包厂“2·21” 一般火灾事故调查报告

东莞市政府事故调查组

2024 年 10 月

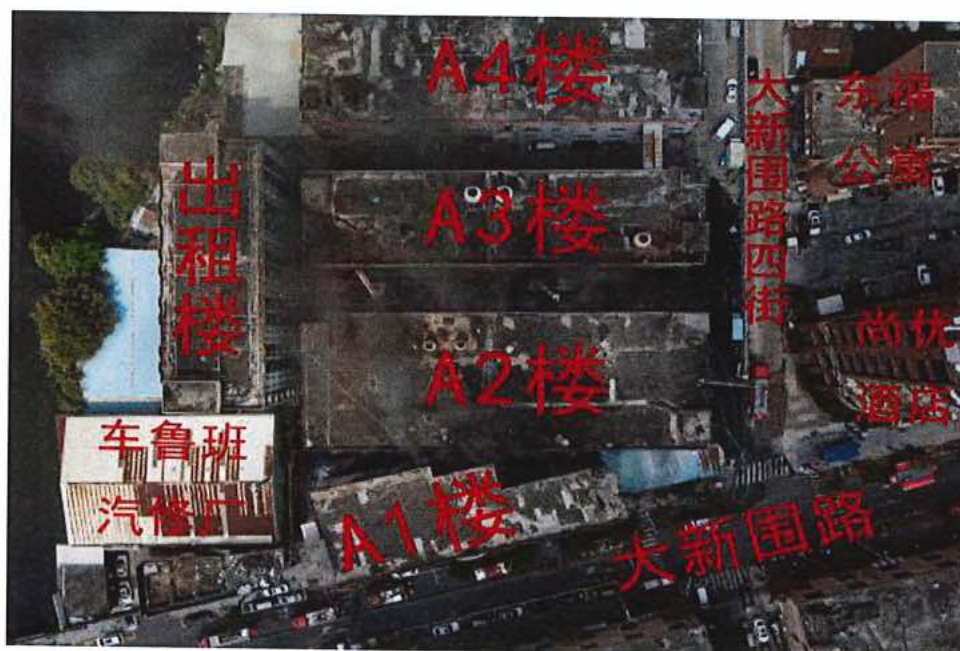
图 1 起火建筑方位图

起火建筑位于东莞市中堂镇大新围路30号A2栋厂房，厂房坐南朝北，钢筋混凝土结构，东临大新围路四街，西接车鲁班汽修厂，北面是A3楼，南面为A1楼。厂房一栋三层，占地面积1606平方米，建筑面积4867平方米（见图1）。

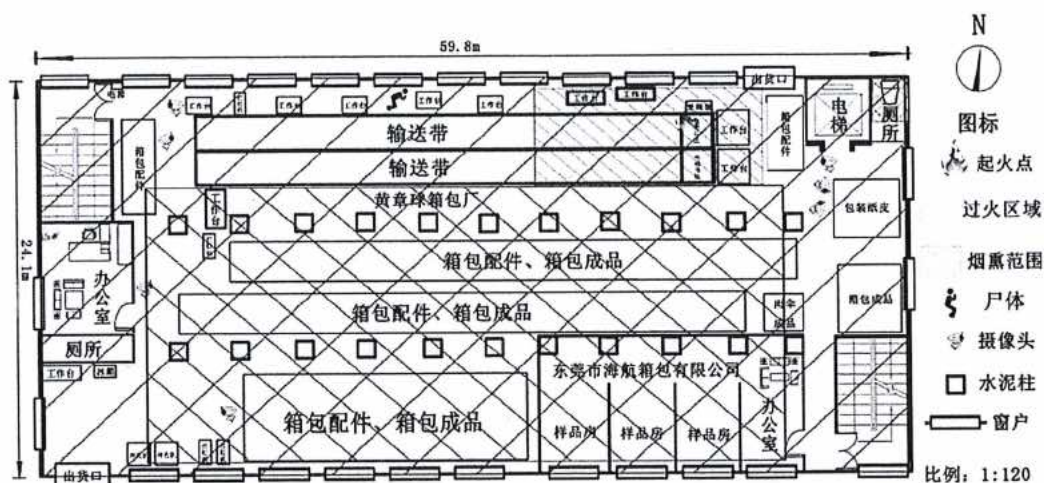
图2 起火建筑A2号3楼平面图

A2 栋厂房产权归东莞市中堂镇东泊社区所有，由宝洋公司承租<sup>[6]</sup>，并转租康祺公司<sup>[7]</sup>，康祺公司首层分租 4 家单位，二层空置，三层分租 1 家单位，为黄章球箱包厂<sup>[8]</sup>，其中，黄章球箱包厂免费提供两间办公室给海航公司使用。厂房产于 2000 年 1 月 14 日取得《建筑工程消防验收意见书》，申办单位为东莞新城高玩具有限公司。起火建筑所在地块现状地类为工业用地，因历史遗留原因，该地块未办理规划许可用地手续。

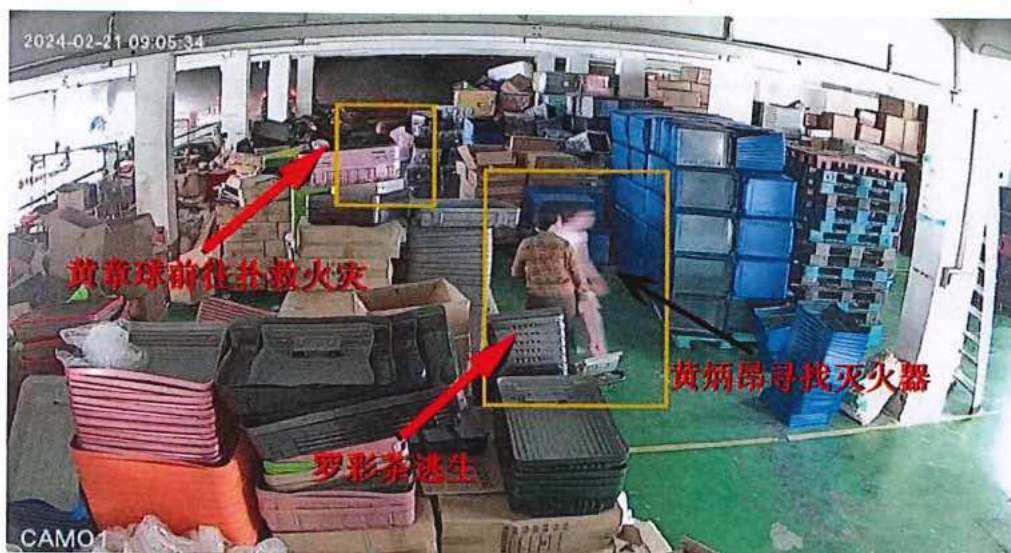
图3 事故现场监控截图（时间：9时05分34秒）

厂房监控视频时间2024年2月21日8时05分03秒(经校对,比北京时间快13秒,以下均为监控时间),黄章球由东北侧电梯进入A2栋厂房三楼办公室等待面试人员;8时29分20秒,面试人员黄炳昂<sup>[9]</sup>、罗彩茶<sup>[10]</sup>从西北侧后楼梯进入厂房,与黄章球汇合,开始操作生产设备;9时05分16秒,黄炳昂发现东北侧有火光,意识到发生火灾事故,遂呼喊黄章球;9时05分34秒,黄章球前往尝试扑救火灾,黄炳昂寻找灭火器(见图3);9时05分51秒,黄章球指示黄炳昂、罗彩茶从西北侧楼梯逃生、报警,黄章球本人继续尝试扑救火灾。9时06分17秒,黄章球最后出现在厂房北墙西4号窗旁,此时厂房内浓烟蔓延速

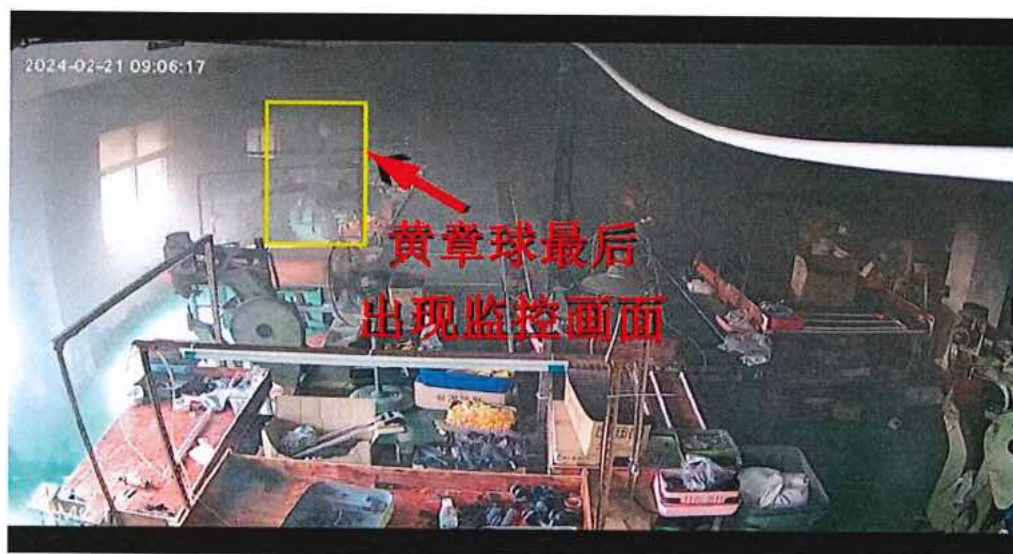
图4 事故现场监控截图（时间：9时06分17秒）

度迅猛，能见度低（见图4）。

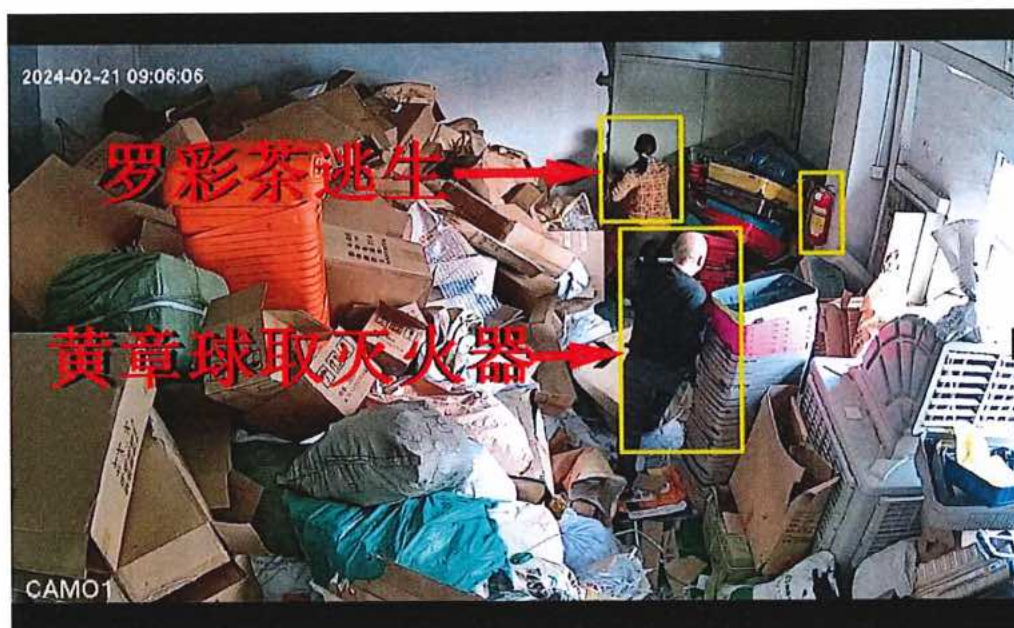
图 5 事故现场监控截图（时间：9 时 06 分 06 秒）

黄章球在西北侧楼梯口旁找到灭火器（见图 5），冲往起火部位尝试扑救火灾，此时烟气已经蔓延。黄章球意识到危险，先后指示黄炳昂、罗彩茶逃生报警，其本人继续扑救火灾错过最佳逃生时机。

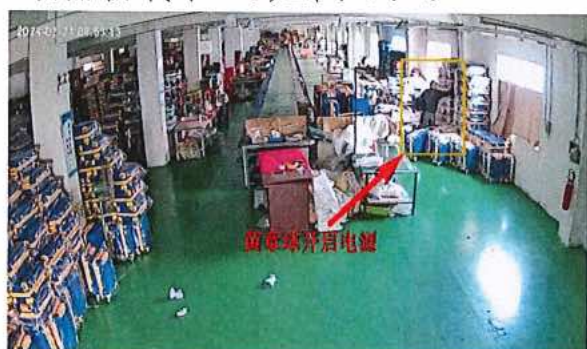
图6 事故现场监控截图

1. 监控时间 8 时 53 分 15 秒，黄章球打开 1 号输送带旁边电

闸，提供工作台照明用电（见图6）。8时57分36秒，1号输送带电动马达旁首次出现闪爆现象（见图7）。截至8时58分05秒，画面共出现24次闪爆现象，冒出少量白色烟气，随后，该位置持续出现火光，符合供电线路短路故障产生高温引燃周边可燃物特征（见图8）。

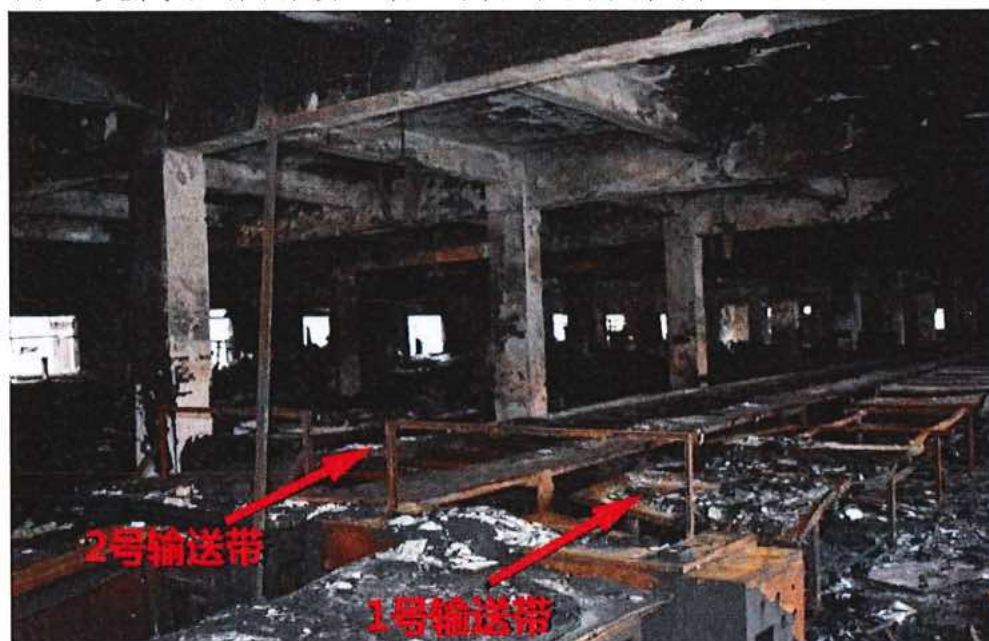
图 9 事故现场勘验图

4.经现场勘验，1 号输送带烧损痕迹明显重于 2 号输送带，主要烧损部位位于东侧，燃烧痕迹东重西轻，东侧橡胶输送带、铝板完全烧毁，残留碳化残骸及铝渣；东侧表面金属框架受热向下弯曲，受高温作用锈蚀痕迹自东向西减轻（见图 9）。

东侧底部电动马达可燃部件完全烧毁，表面受高温作用锈蚀痕迹明显，残留供电线路绝缘保护套碳化残骸；东侧变频器金属外箱表面可燃部件完全烧毁，外箱表面受高温作用锈蚀痕迹西重东轻。上述烧损痕迹符合闪爆位置发生火灾向四周蔓延特征。

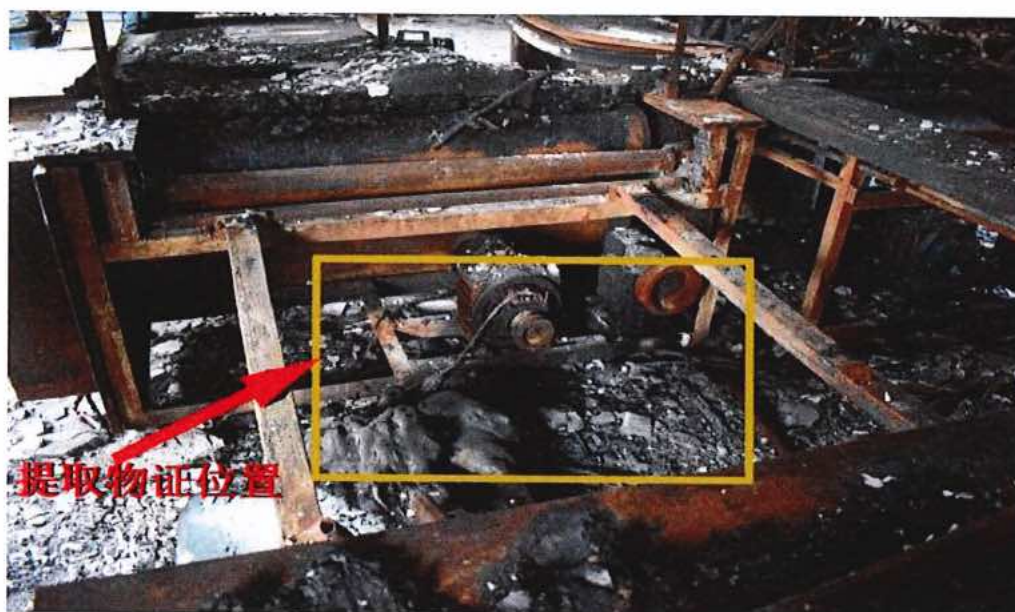
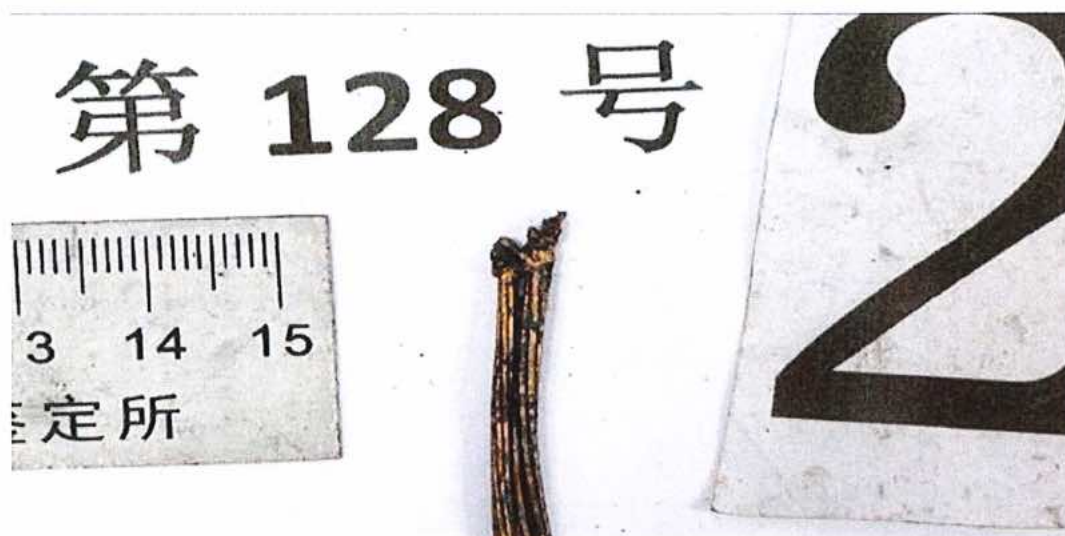
在起火部位及周边区域提取 5 组电气线路残骸、熔珠物证，经广东震华痕迹司法鉴定所鉴定，判定 2 号样品为一次短路作用形成（见图 10、图 11）。
