## 四川忠源机电科技有限责任公司“11·24”一般火灾事故

时间：2022-09-27 | 来源：四川忠源机电科技有限责任公司“11·24”一般火灾事故调查组

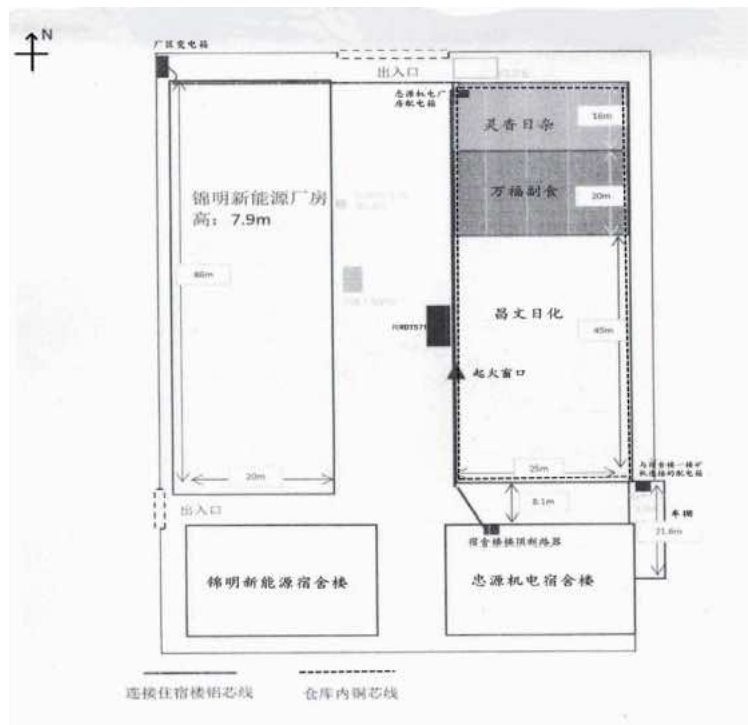
起火建筑总配电箱位于整个厂房西北角，从配电箱内共接出2组3相电回路，主线均为唐继忠在2010年建成后敷设。一组使用 $3 \times 35+1 \times 16$ 型的铠装铝芯线缆（此线缆为发生故障起火的线缆），即为3根 $35\text{mm}^2$ 的 $16\text{mm}^2$ 的铝芯线裹在一起，装在有绝缘材料的金属套管中，3根 $35\text{mm}^2$ 的铝芯线为火线，1根 $16\text{mm}^2$ 的铝芯线为厂房内西侧墙体敷设，直接接到宿舍楼楼顶断路器供宿舍楼居民用电，后因电改，该宿舍楼居民均另外安电，此条线路停用多年。2021年9月，唐继忠带领蒋林、雷永刚查看待出租宿舍楼时告知可以从此断路器用电，后雷永刚便从此断路器接出线路为15台神马M20S比特币矿机供电，采用的是1根火线接5台神马M20S比特币矿机，再与零线形成回路。3根火线共接15台矿机，共用1根零线。每台神马M20S比特币矿机的额定功率为 $3000\text{W}$ ，矿机功率共达 $45000\text{W}$ 。此 $3 \times 35+1 \times 16$ 型铠装铝芯线缆仅为15台矿机供电，无其他人使用该线缆供电。

另一组线路为铜芯线缆，沿厂房内墙体敷设，原为厂房生产供电，厂房出租后沿路为肖岗租用厂房照明灯具供电，为李万富租用厂房照明灯具供电，为张昌文租用厂房照明灯具供电。2021年9月，蒋林带张昌文租用的厂房东侧主线上接出线路为21台神马M20S比特币矿机供电。
