| 索引号: | 768689394/2025-110156 | 发布机构: | 缙云县应急管理局 |
| 成文日期: | 2025-09-23 | | |

## 缙云新碧黔康运动器材有限公司“7·17”一般起重伤害事故调查报告

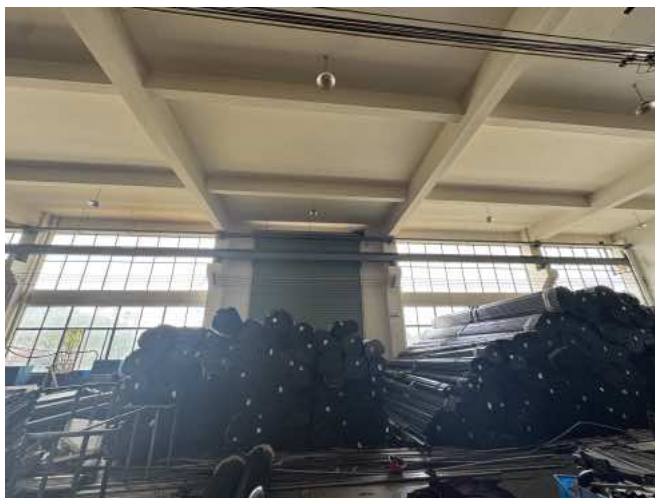
图1 车间现场图

- 1.发生事故的金工车间呈东西走向，金工车间东北角为钢材放置区，该区域有两堆钢管。钢管成捆，每捆钢管型号重量数量不牌（写有尺寸、重量、数量等），每捆的重量0.284t~1.18t。

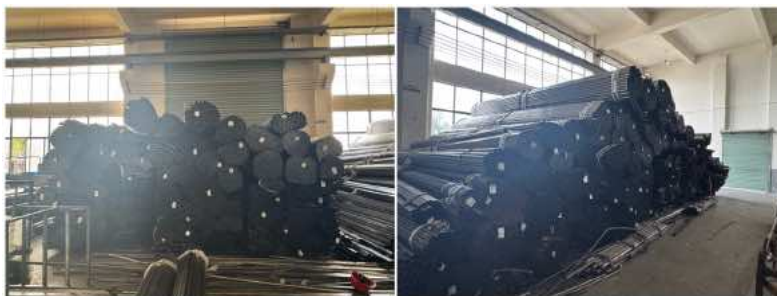
图2 钢管堆平面图（左图：西侧钢管堆；右图：东侧钢管堆）

- 2.钢管长度均为6m，西侧钢管堆宽度5.2m，最高处距地面2.3m，左、右两侧有固定杆，堆垛内部有2处固定杆，固定杆均高1度10m，最高处距地面2.98m，左侧无固定杆，堆垛内部有5处固定杆，右侧有固定杆，固定杆均高1.62m。

物的不安全状态：黔康公司钢管物料堆垛超过固定杆高度，存在倾塌风险[]。

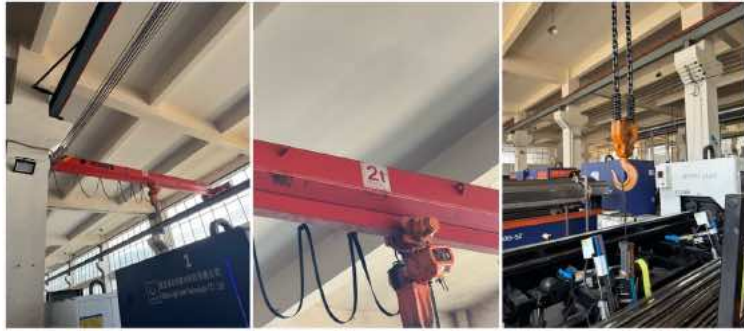
图3 行车、电动葫芦和吊钩图

- 3.吊运钢管使用的行车限重2t，配有2.8t电动葫芦。行车因事故救援时被移动，停于钢管放置区西侧激光割作业区上方，行车处，行车吊钩防脱钩装置缺失。

事故设备为桥式起重机；设备品种：电动单梁起重机；设备制造单位：河南创远防爆起重机械有限公司；特种设备生产许可编号：2026；许可参数级别：B级；型号规格：LD2t-9.9m；产品编号：240400176；设备代码：417041256202100176；整机工作级别：20年；制造完成日期：2024年4月；型式试验证书编号：TX4000-24-11-0868。

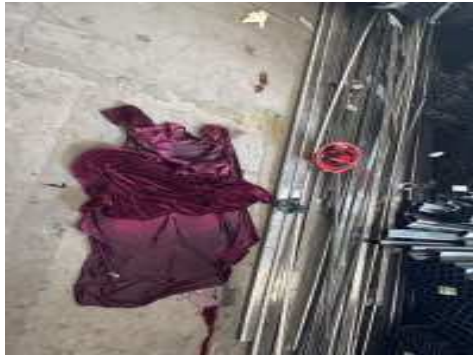
图4 事故现场遗留物图

4.事故发生点位留有死者遗留的安全帽1个、手套1副、打火机1支，掩盖尸体用的红布2块。
