# 梁溪区川雅兰姐冰粉店“7.8”一般机械伤害 事故调查报告

2025年7月8日13时30分许，梁溪区清名桥街道妙光塔社区南禅寺商城117-12号梁溪区川雅兰姐冰粉店发生1起自制简易升降设备机械伤害事故，造成1人死亡。

经调查认定，梁溪区川雅兰姐冰粉店“7.8”一般机械伤害事故是一起因相关人员无资质擅自组装安装的非标简易升降设备故

障而导致的一般生产安全责任事故。

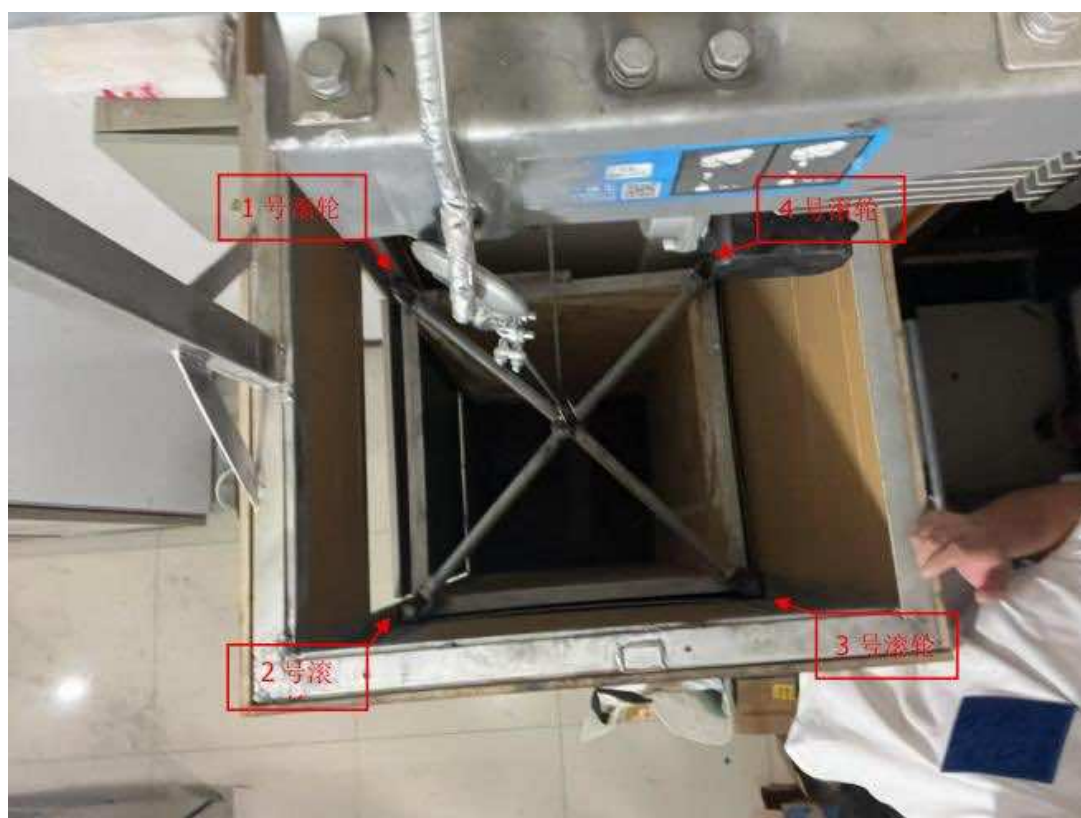
### （一）涉事设备技术鉴定情况

图示：简易升降机顶部视角滚轮位置

“进一步分析造成货物框卡滞的原因主要有：（1）货物框

导向滚轮 4 号和 2 号紧固件安装位置突出于滚轮导向接触面，造成导轮紧固件与井架导向角铁接触，产生货物框上、下运动的阻力。根据现场勘验发现导向滚轮 4 号和 2 号与井架导向角铁摩擦痕迹严重程度不同，可以推断导向滚轮 4 号和 2 号与井架导向角铁之间的摩擦力不平衡，易导致货物框上下移动时发生倾斜；（2）货物框与井架滚动接触间隙过小，稍有侧倾也会形成卡滞。”

简易升降机货物框下行时因侧倾卡滞，导致电动葫芦钢丝绳缠绕出现空置，无法对货物框施以拉力，货物框加装货物后受重力作用突然下坠，其上沿砸中徐小利头部，是本起事故发生的直接原因。
