# 麻栗坡县特殊教育学校建设项目边坡支护工程 “5·26”一般机械伤害事故调查报告

麻栗坡县人民政府事故调查组

2026 年 7 月 24 日

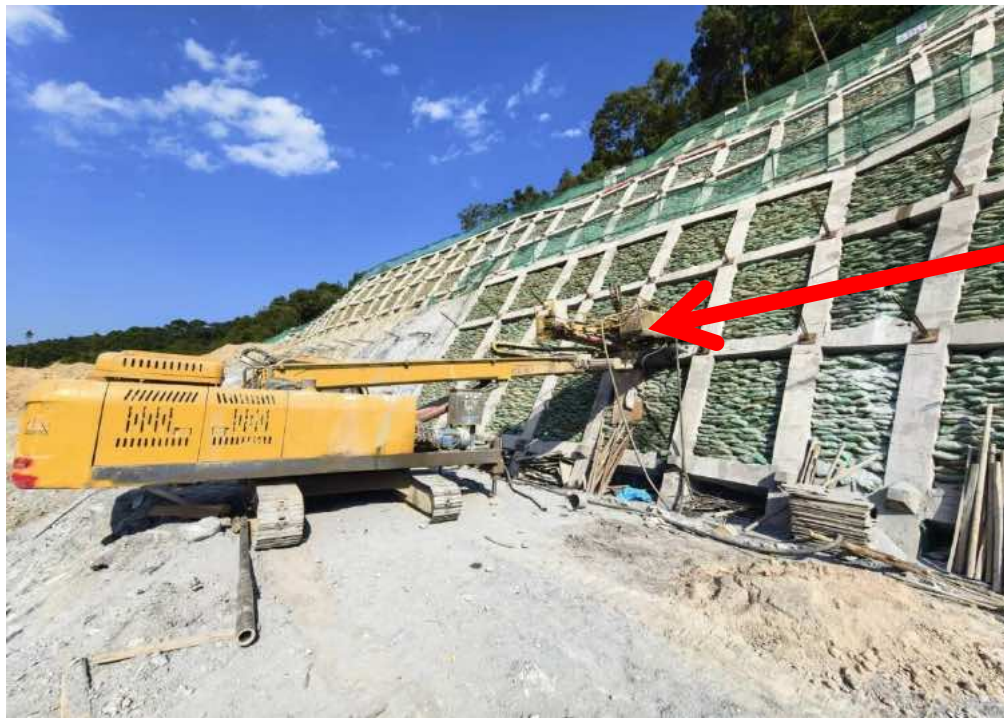
图一 3-3 边坡打泄水孔作业位置

护坡锚  
固钻机  
操作平  
台

2026年5月26日事故发生时，边坡支护工程3-3边坡施工现场仅有护坡锚固钻机操作手钟某某和副操作手陈某某在进行施工作业，无安全管理人员。

2026年5月26日上午，麻栗坡县特殊教育学校建设项目边坡支护工程分包单位云南鹏宸岩土工程有限公司边坡班组长刘某明、护坡锚固钻机操作手钟某某、工人陈某某等人到项目工地开展施工作业，刘某明安排钟某某、陈某某2人使用护坡锚固钻机打3-3边坡的泄水孔，钟某某负责操控护坡锚固钻机、陈某某

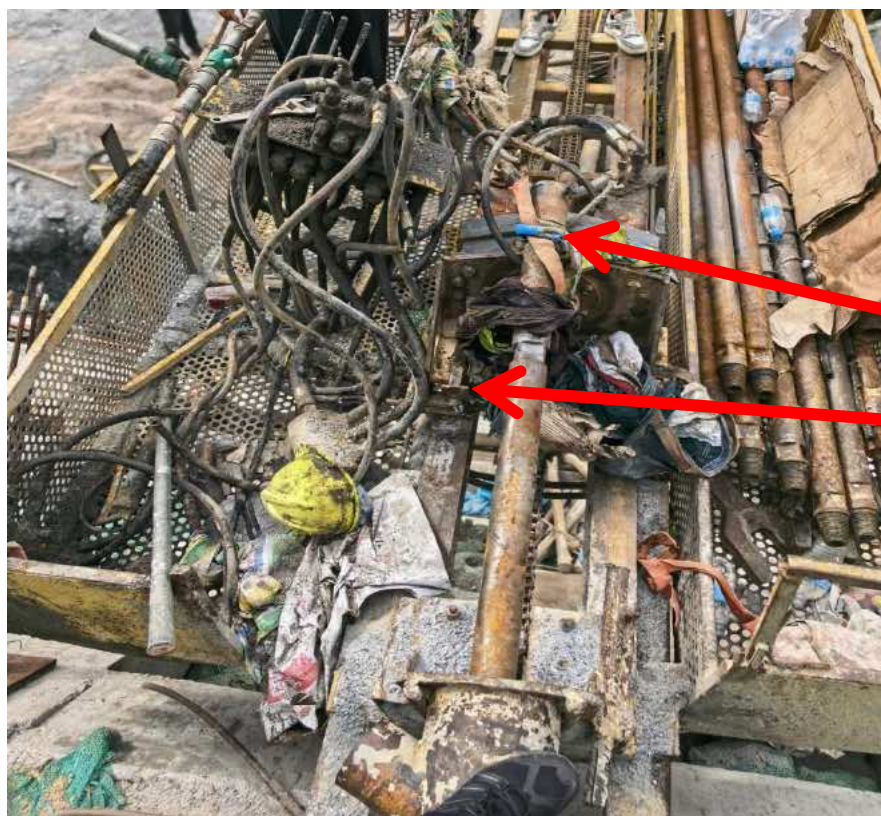
图二 事故现场及钻杆

某为副手负责装卸钻杆。刘某明和其他几名工人在距事发地约 30 米外的地点进行灌浆施工作业。11 时许，陈某某加了钻杆后回到等待区域，因钻孔时会产生沙石，陈某某就背对钻孔方向休息。11 时 18 分许，陈某某感觉差不多到更换钻杆的时间了，就回头看钻孔的情况，随即看到钟某某的一只手扶在操作台的操作杆上，身体倾向前方（钻杆方向），下半身搭在动力头顶部。陈某某见情况不对，于是立马向附近的人进行呼救，因现场噪音较大，呼救并未得到回应。11 时 20 分许，刘某明偶然转头看向钟某某的工作岗位，看见钟某某倒向转杆，于是刘某明立即到钻机驾驶室旁按下护坡锚固钻机的急停按钮，然后上到操作平台，看到钟某某全身赤裸趴在钻杆上，大腿卡在钻杆下，大腿被动力头底座碾断流血，衣服、裤子、安全带、供油管都缠在钻杆上。刘某明用手试着取下钻杆，想把人救下来，但是发现钻杆被卡死，便于 11 点 25 分打电话给云南鹏宸岩土工程有限公司资料员李某报告事故，并安排现场的其他工人拨打 120 急救电话。

经现场查看边坡支护工程打泄水孔施工使用的护坡锚固钻机为济宁翔驰机械工程有限公司 2021 年 04 月 05 日出厂，型号：XC-12。钻杆长 3m，直径 75mm，操作平台长 3.81m，宽 2.1m。护栏高 0.88m。钻机操作台距地面约 4m，泄水孔钻孔口距地面约 4.5m。泄水孔采用干钻成孔，成孔孔径为 110mm，倾角为 10°。

2 个安  
全带卡  
扣位置

直接原因：钟某某安全意识淡薄，在未将安全带挂钩扣牢在操作平台围栏上的情况下操作护坡锚固钻机，导致未固定的安全

带挂钩意外钩在动力头底座上，动力头在推进过程中将其带入钻杆工作区域，大腿被前进的动力头碾断，失血过多致死。

职，严禁擅自抽调项目关键岗位人员。强化特种作业人员管理，护坡锚固钻机等设备操作人员必须经过专项安全操作培训且考核合格后才能上岗作业；对作业人员进行针对性安全技术交底，明确安全带正确佩戴方式、作业现场监护要求、设备紧急关停流程。

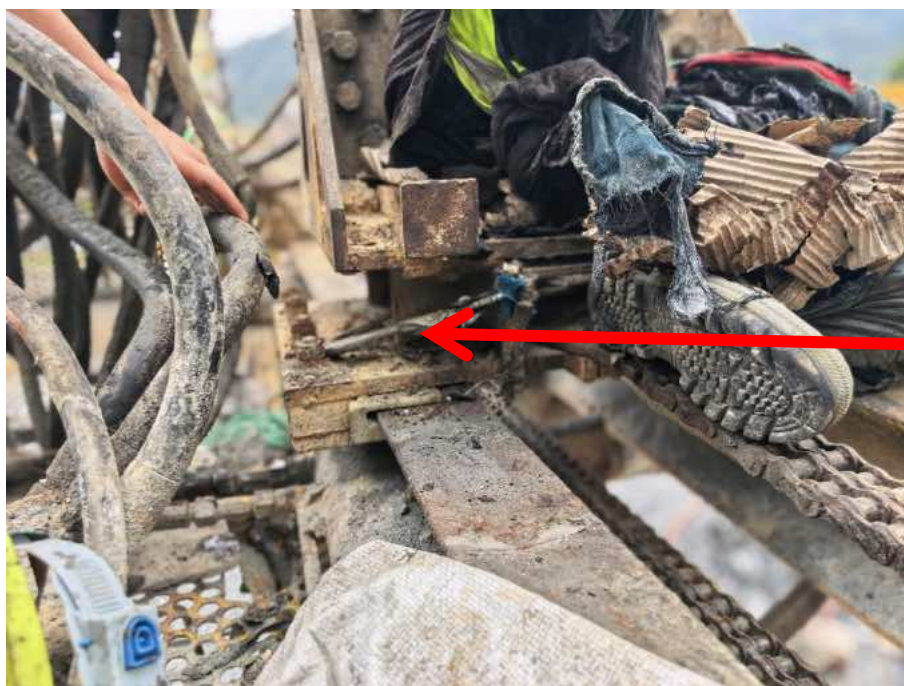
图三 钻机动力头底座

安全带  
卡扣钩  
挂在钻  
机动力  
头底座  
位置

文山惠泽安全技术服务有限公司专家组进行现场查勘、询问了事故现场相关人员和查阅相关资料，形成《麻栗坡县特殊教育学校建设项目“5·26”一般机械伤害事故直接原因调查专家组意见》，事故直接原因为麻栗坡县特殊教育学校建设项目边坡支护工程在钻边坡泄水孔作业过程中，护坡锚固钻机操作员钟某某违规操作，导致未固定的安全带挂钩意外钩在动力头底座上，动力头在推进过程中将其带入钻杆工作区域，大腿被前进的动力头碾断，失血过多致死。
