# 金磐开发区脉链数智产业园“6·27”一般坍塌 事故调查报告

金磐开发区脉链数智产业园“6·27”  
一般坍塌事故调查组  
2023年9月

2023年6月27日10时45分许,位于金磐开发区文溪街418号的脉链数智产业园3号厂房二楼南侧在浇筑夹层楼面混凝土时发生钢结构倒塌,造成1人死亡,直接经济损失约239.31万元。

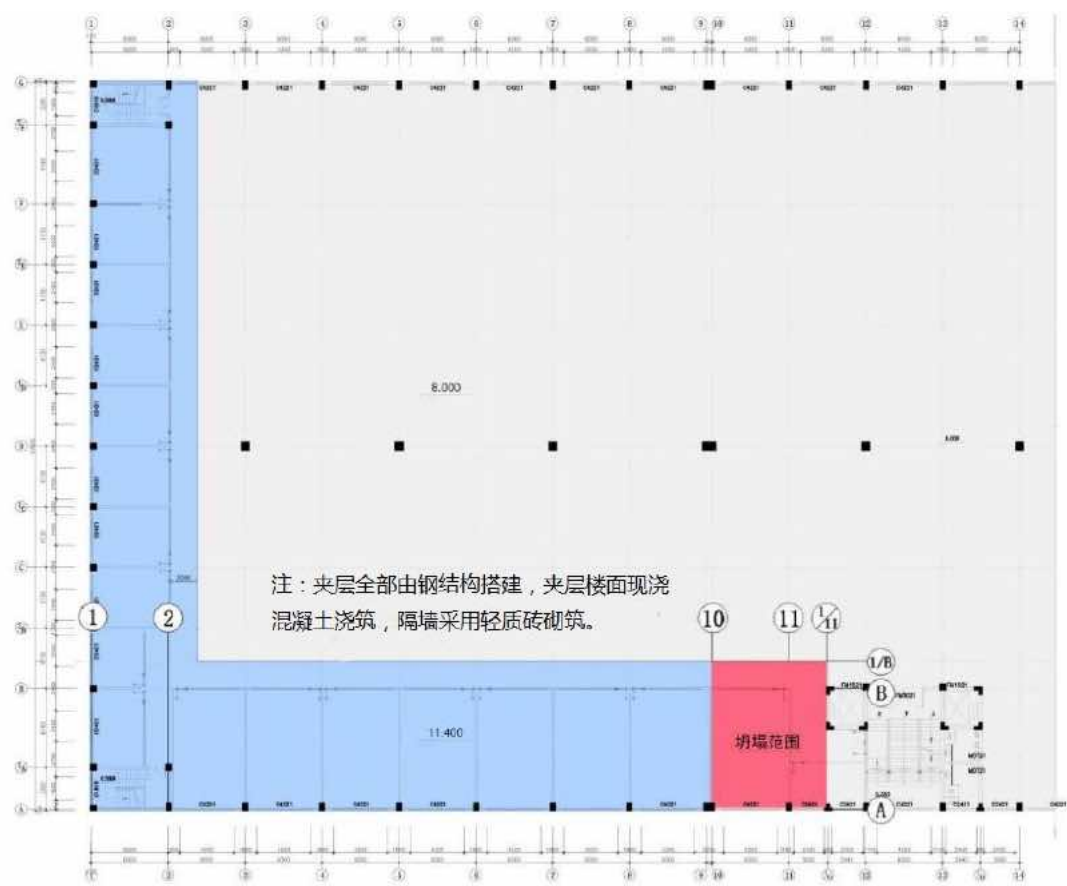
夹层平面图

**1.事故发生经过。**2023年6月27日7时许，泥工班组长高红亮带领泥工班组工人开始在脉链数智产业园3号厂房2楼西侧已搭建好的钢结构夹层楼面上浇筑混凝土，浇筑的顺序是先西侧后南侧。9时许，木工班组工人郑东和吴疆在钢结构夹层楼面下进行隔墙基础混凝土翻边支模。10时许，西侧钢结构上的混凝土浇筑完成，开始浇筑南侧的混凝土，方向为从东往西浇筑。10时45分许，⑩～Ⅲ轴交A～1/B轴钢结构夹层楼面发生坍塌，造成在⑩～Ⅲ轴夹层楼面下进行隔墙基础混凝土翻边支模作业的吴疆被压死亡。

3 号厂房为两层厂房，火灾危险性类别为丁类，建筑高度为 18.5m，一层层高为 8m，二层层高为 7.2m，总建筑面积约 16757 m<sup>2</sup>，钢筋混凝土框架结构，二层为现浇混凝土楼面，屋顶为轻钢屋面。本次改造内容为：1.二层局部增加钢结构夹层（层高 3.4m，建筑面积约 892 m<sup>2</sup>），2.二层装饰面积 1245.5 m<sup>2</sup>。

足承载力要求，导致夹层楼面混凝土浇筑时，槽钢梁与原混凝土梁连接处膨胀锚栓剪切破坏，钢柱变形失稳，主钢梁与原混凝土柱连接处化学锚栓剪拉破坏，造成钢结构夹层楼面坍塌。
