# 峨山甸中峨山彝族自治县甸中炼铁厂 “7·5”一般冒顶片帮事故调查报告

峨山彝族自治县人民政府“7·5”事故调查组

2025 年 9 月 5 日

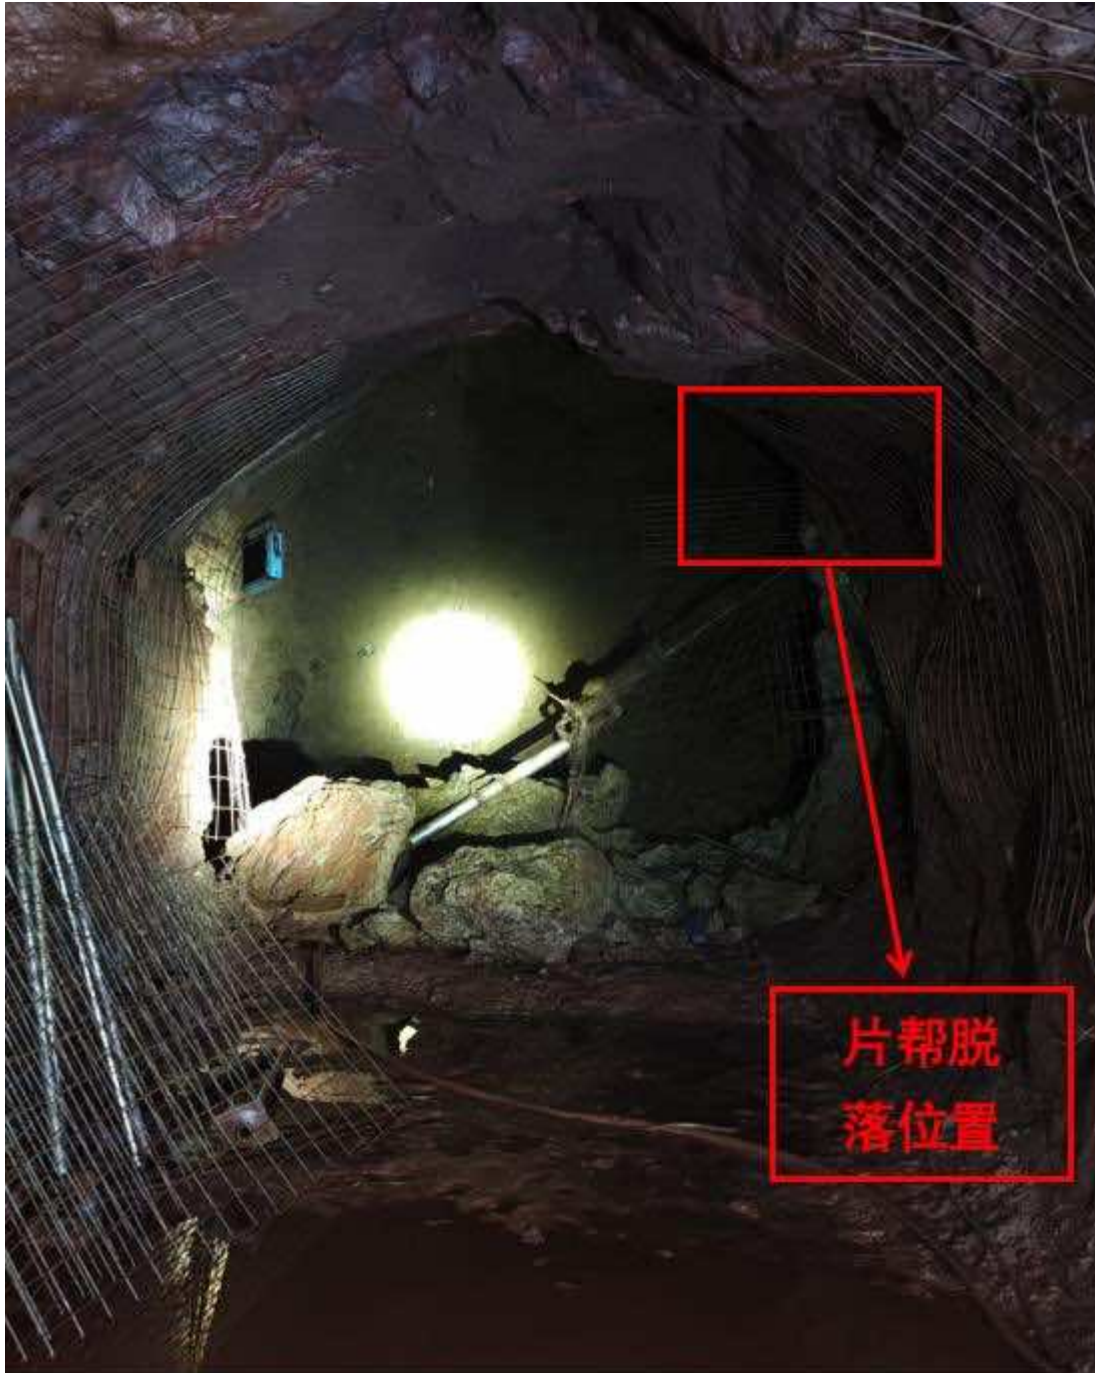
图 1 事故现场图

调查组到达事故现场后，死者陶\*洪已被抬到洞口处，经事故调查组下井现场勘查，事故地点位于峨山县甸中炼铁厂小法竜铁矿矿山 2100m 南部运输巷与 2#矿房出矿巷道交口处，距离井口 1 千米左右。现场有三块石块，其中一块体积较大约为长 1 米、宽 60 厘米、高 30 厘米，另外两块体积较小约为长 60 厘米、宽 40 厘米、高 30 厘米，掉落石块距离顶板约 3 米高，围岩有钢网支护，洞口宽度约为 2 米，石块中间有潜孔钻一根，石块右侧有炮杆一根、红色安全帽一顶和蓝色手套一只，洞口有部分锚杆和钢网片。

经调查，本次事故发生的直接原因是：玉溪新业达建设工程有限公司擅自安排未经转岗培训、未持相关特种作业证照（支护工证）的人员进行巷道内开展支护作业，加之发生事故巷道交叉口地质结构复杂，节理发育、围岩破碎、应力集中，技改工程施工方未按要求采取超前支护且支护不及时，作业人员对空顶区域风险辨识不足，对深部隐藏节理面形成的危岩未及时发现，支护作业人员打锚眼过程中被脱落石块砸中造成1人死亡、1人受伤。
