# 揭西坪上恒华砼结构构件厂“3·18”高处坠落一 般事故调查报告

揭西县政府事故调查组

2026 年 7 月

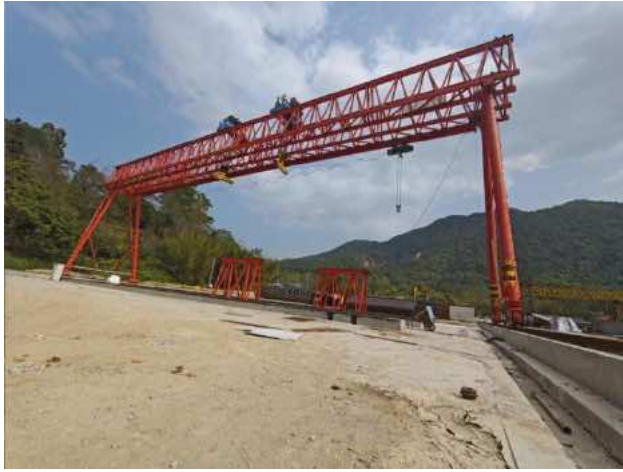
事故发生现场位于揭西恒华厂未安装完成的涉事通用门式起重机区域，涉事起重机跨径39.6米，宽度6.6米，高度12.6米。起重机东侧、西侧均是空地，南侧有一堆钢材，北侧是铁皮屋。起重机地面有两条南北方向各40多米长的混凝土地梁，在地梁上面铺设两条各40米长的工型钢导轨，在工型钢导轨上有四根立柱（东西侧各两根），立柱四个脚上各有一个电机，用于起重机在工型钢导轨上前后移动。立柱上面是起重机的天梁，用于支撑顶端两台提升机，使提升机可以垂直起吊物件并可水平移动。在起重机天梁正下方地面上有三条东西方向长约30米、间隔约4米的水泥墩，在中间水泥墩上靠东侧发现一双迷彩鞋及一块断裂白色木板。在迷彩鞋东侧起重机下方地面上发现两包铜接线端子、一台手持电动扳手、一块白色断裂木板、三块红色断裂木板以及少量木屑。经拼接三块断裂红色木板测得红色木板长度为184cm、宽度为24cm、厚度为2.5cm。经拼接两块断裂白色木板测得白色木板长度为184cm、宽度为24cm、厚度为2.5cm。

图 1 事故现场起重机

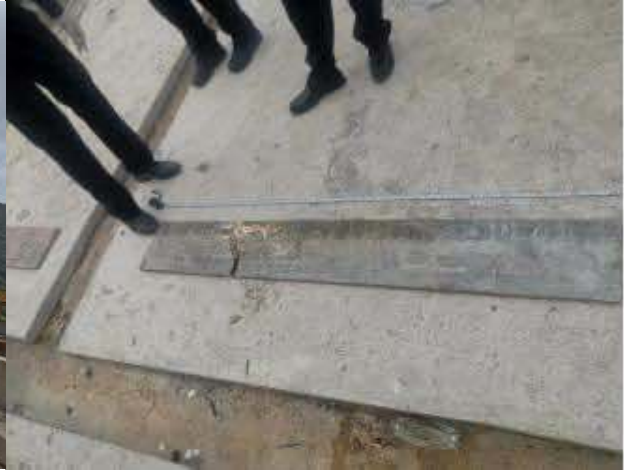
图 2 事故现场起重机东侧下方白色木板

<sup>23</sup> 木板为一块白色木板和一块红色木板，3 月 17 日下午起重机主梁在地面时，安装起重机的工人为了方便安装起吊起重机的钢索而将木板放置在起重机主梁上，未做固定措施。木板原先放置在铁皮房边，有十多块木板，是用于制作预制梁底座的模板。

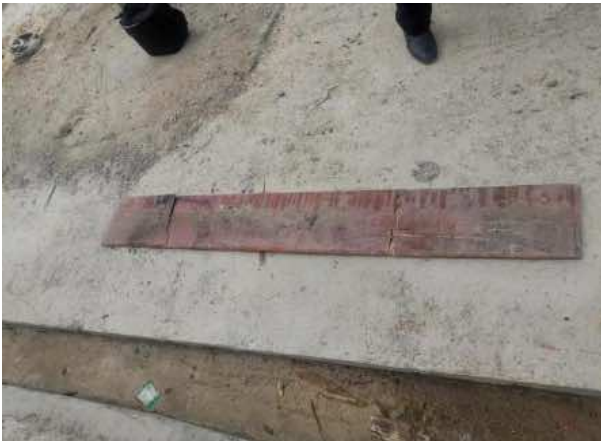
图 3 事故现场起重机东侧下方红色木板

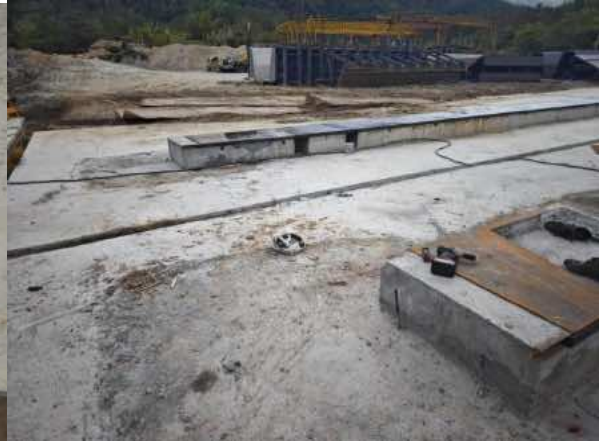
图 4 事故现场迷彩鞋、电动扳手及木屑

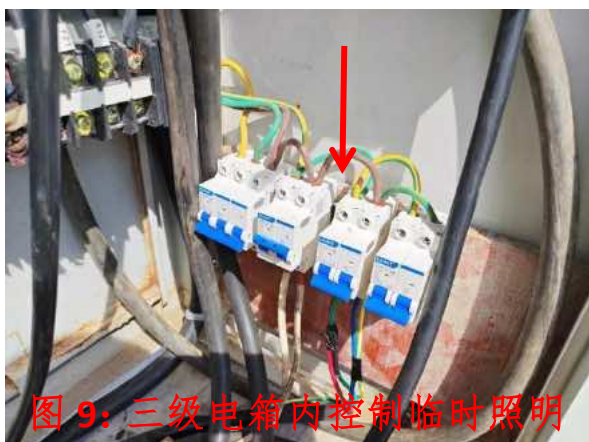
图 9：三级电箱内控制临时照明

6 个，一排 4 个。用带皮的铁丝绑紧在梁骨上，分别并联起来使用。涉事起重机旁边有一个配电箱，照明灯配电（220 伏）设备安装在里面，为 2 个空气开关，一个空气开关控制 6 个灯，另一个空气开关控制 4 个灯。

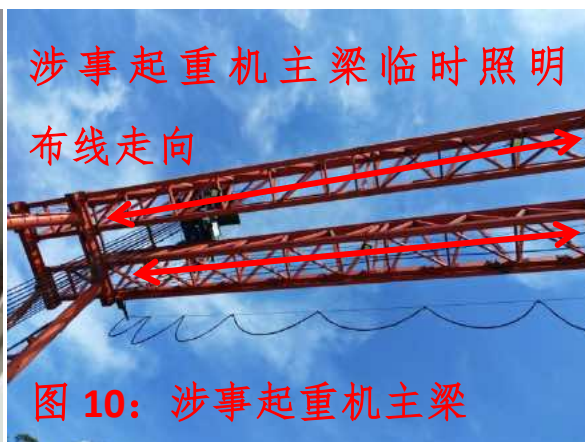
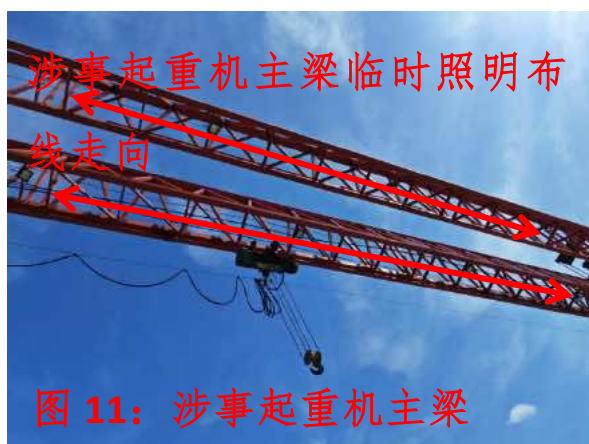
图 10：涉事起重机主梁

图 11：涉事起重机主梁

11 时 13 分，刘某印踩踏到涉事起重机上的木板<sup>23</sup>，木板断裂并坠落，刘某印失去支撑一同坠落，坠落高度 12.6 米。刘某

工现场安全防护不当、在不坚固不稳固的木板上行走<sup>29</sup>，因踩踏架设于涉事起重机上的木板，木板断裂，刘某印从起重机上坠落到地面上受伤经抢救无效致死。

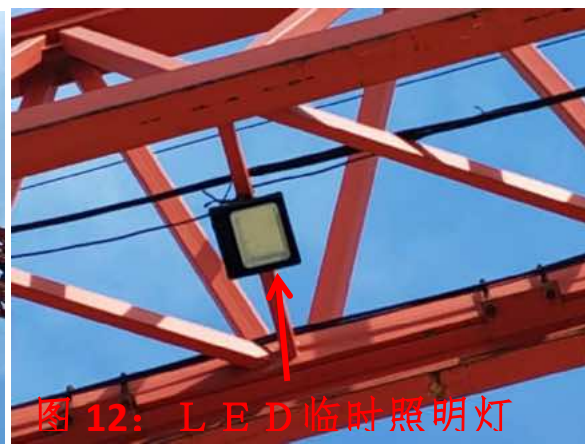
图 12：LED 临时照明灯
