## 甘肃兰阿煤业有限责任公司阿井矿 “6·22”顶板事故调查报告

2025年6月22日22时15分，甘肃兰阿煤业有限责任公司阿井矿（以下简称阿井矿）2522准备工作面运输顺槽距开口103m处维修巷道时发生一起顶板事故，造成1人死亡，直接经济损失138.1258万元。

调查认定，甘肃兰阿煤业有限责任公司阿井矿“6·22”顶板事故是一起因现场作业人员违章作业造成的生产安全责任事故。

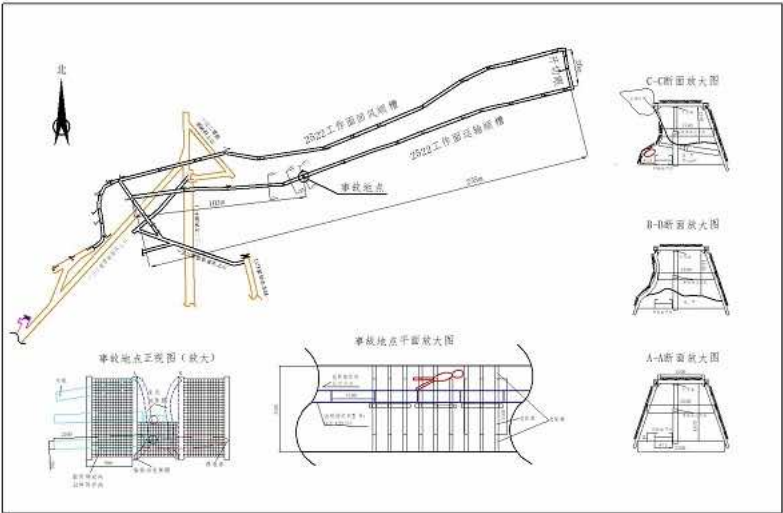
图1 事故现场示意图

事故地点位于2522准备工作面运输顺槽距开口103m处。现场勘查时，事故地点有大量煤、矸（以煤为主）从巷道左帮上部冒落，体积约为1.62m<sup>3</sup>。左帮有1根单体液压支柱斜立，2把铁锹和大量木板（救援时放置，木板尺寸：长度2000mm，宽度200mm，厚度30mm）插在左帮上部冒落口处，附近动力电缆及接线盒悬空，距巷道底板400mm。事故现场示意图见图1。

事故直接原因是：2522准备工作面采用梯形钢棚支护，作业人员在更换棚腿过程中架设的临时支护未完全覆盖煤帮区域，煤帮上方破碎的煤体突然失稳冒落，将正下方掏挖棚腿柱窝的人员埋压。
