# 宝安新桥万丰海岸城臻园五层 E511 商铺装修工地 “4·19”一般触电事故调查报告

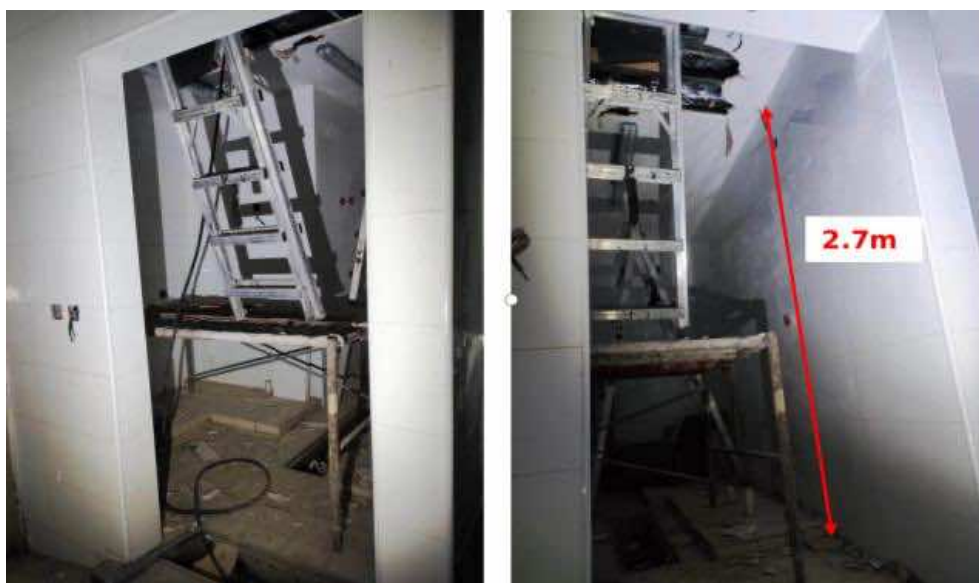
2024年4月19日18时许，待万丰海岸城臻园五层E511商铺装修工地施工现场（见图1）的其他工人下班后，电工黄某兵

图1 事故现场示意图

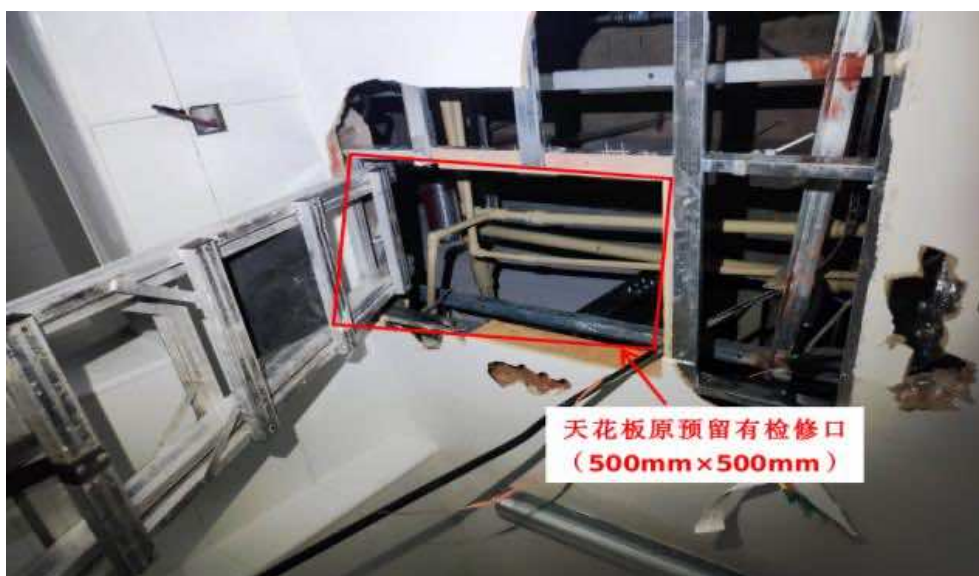
上至商铺初加工区天花板处（见图2）将涉事断路器的开关关闭，拆除当天上班时用于供电的临时用电线，进行临时用电改正式用电作业，潘某在加工区门外的地面处等待。18时20分许，潘某发现黄某兵没有动静，用铝制梯爬到天花板处查看，发现其面朝配电箱，仰靠在风管上已失去意识。

图2 事发位置位于涉事商铺装修工地初加工区天花板处

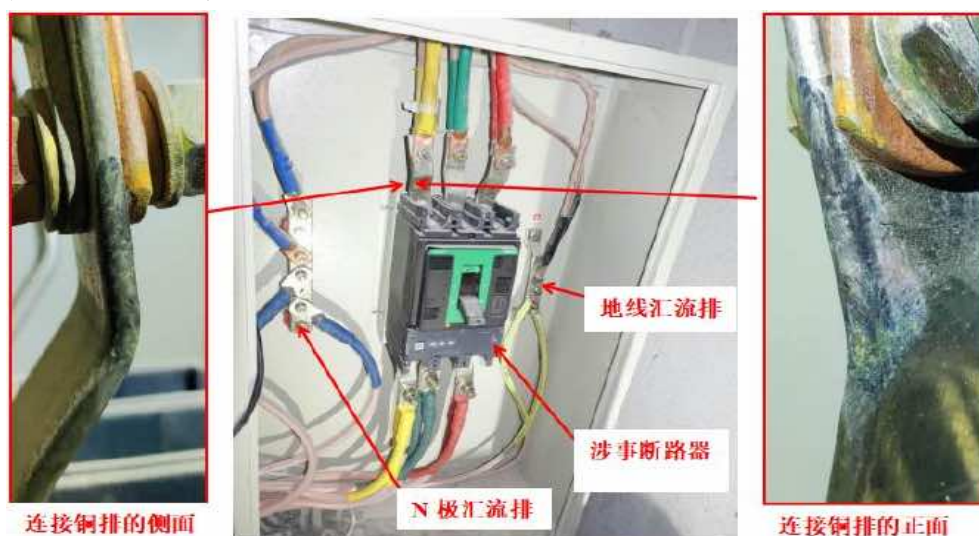
事故现场的门外设有分控事故现场的所有插座、照明灯等电器的电源分配电箱，该电箱处于施工状态，内部所有开关均处于关闭状态，其输入线路已连接好，输出线连接有 5 组，其余输出线均未连接。勘查发现，电源分配电箱的 2 组输入线路从天花板上部引出，引出部位为事故现场的电源总配电箱（下称涉事配电箱）内，该配电箱内安装有 1 个三极断路器（下称涉事断路器），该断路器处于关闭状态，其输入输出线路均已连接完毕，测得涉事断路器的输入端带 AC 220V 危险电压，输出端不带电，在输入端左侧第一个接线端的连接铜排处有烧蚀发黑痕迹，表面的金属镀层已缺失（见图 3）。临时供电的三相五线制电源线从涉事配电箱一直引接到地面的临时配电箱，事发前该电源线的电源接线端已被拆除并垂放在事故现场的门口附近（见图 4）。

图 3 涉事断路器输入端左侧第一个接线端的连接铜排处有烧蚀发黑痕迹

3. 黄某兵安全意识淡薄，未切断输入端的危险电流，且未采取停电或正确佩戴个体防护装备等安全措施，靠近涉事配电箱进行电气作业，右手碰触到涉事断路器输入端左侧第一个接线端的连接铜排时，身体其他部位同时碰触到周边金属物，电流经其人体形成回路，导致触电身亡。

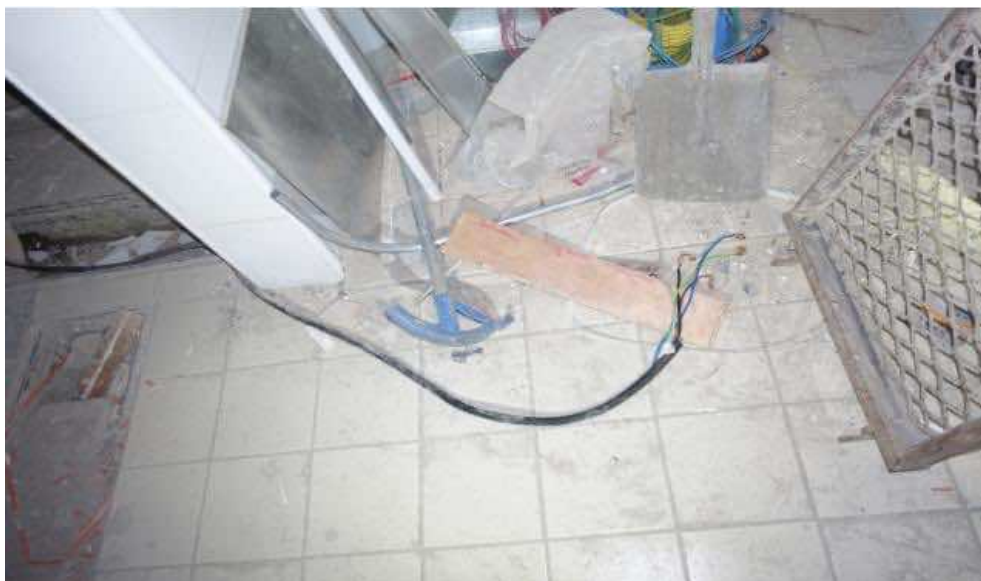
图 4 事故现场的门口留有事发前已经拆除的临时用电线

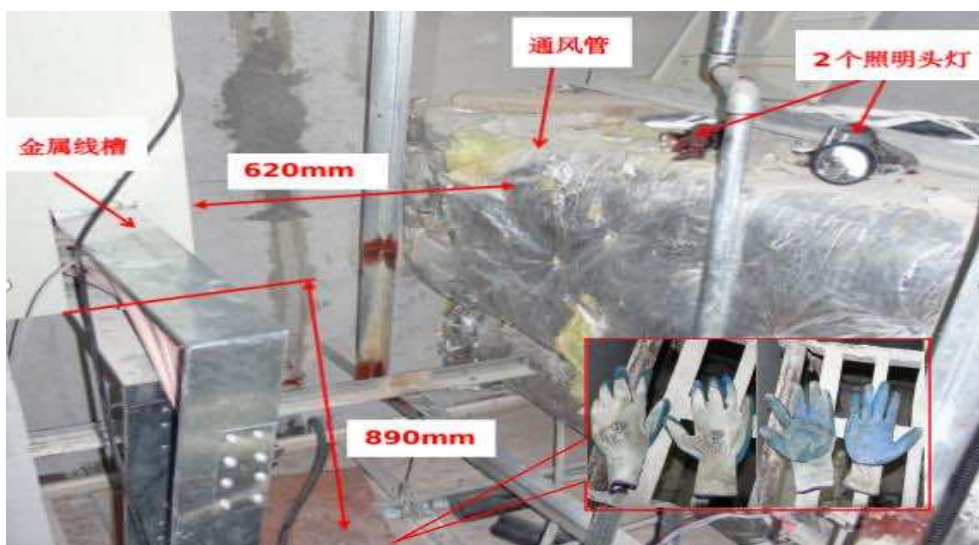
天花板原设置有  $500\text{mm} \times 500\text{mm}$  检修口，现因救援已被破开扩大，测得天花板离地高约  $2700\text{mm}$ ，天花板距离建筑物梁底约  $2300\text{mm}$ 。天花板上有大量金属水管、塑料水管、金属穿线管（包括硬管和软管）、角钢、金属龙骨、金属线槽和通风管等，测得所有金属物均不带电，涉事配电箱对面约  $620\text{mm}$  为通风管（见图 5），人在天花板上行走非常困难。

图 5 涉事配电箱对面为通风管，天花板处留有一双防滑手套

该通风管的外表包裹有保温层，测得涉事配电箱的体积为600mm×900mm×200mm(宽×高×厚)，该配电箱的活动防护门已拆下，放在通风管的上部，在通风管上还放有2盏照明头灯。涉事配电箱距离检修口约1000mm，该配电箱的下部铺设有1块木板，测得该配电箱下部与木板之间的距离约为890mm，在木板和天花板上留有1双防滑手套(未见有带电作业标志符号和电压等级等标志，不是带电作业用绝缘手套)、多个电缆白色绝缘皮、1个开口扳手、1个线耳、2个活动扳手、1个套筒扳手和涉事人员的眼镜，在检修口旁边留有1把压线钳，其中线耳上标识有“DT-95”，与涉事断路器输出线路的线耳标识相同(见图6)。

2. 涉事配电箱原安装有防护门，黄某兵因施工需要将防护门拆除。天花板上方作业空间狭小，涉事配电箱离通风管约 62cm，且周围有金属水管、角钢等大量金属物体，存在碰触形成回路的触电风险。

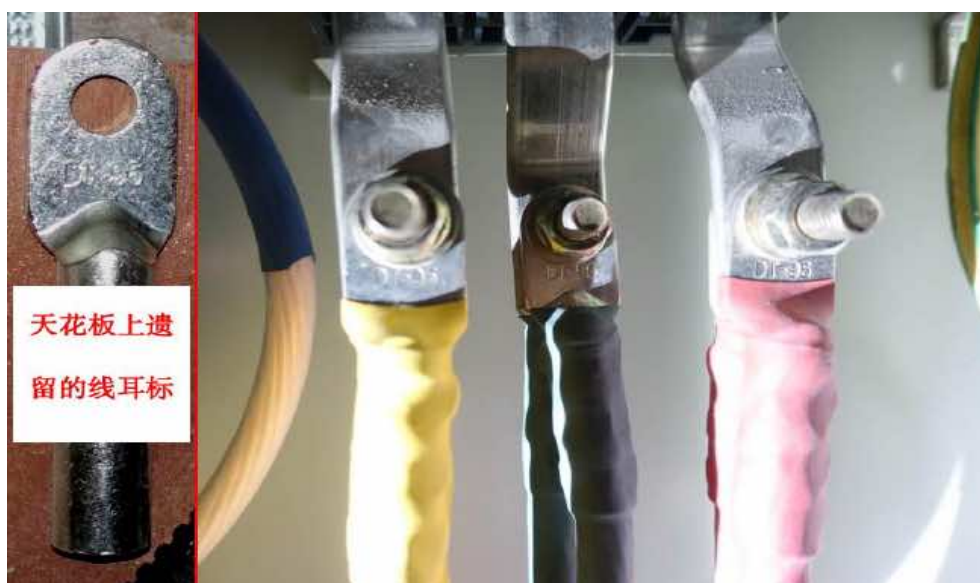
图6 涉事断路器输出线路已接好，线耳和地面遗留线耳上均标识有“DT-95”
