## 融福高速公路No1标项目“10·10”一般物体打击事故调查报告

来源：融安县应急管理局 发布日期：2026-09-14 16:10

## 广西\*\*高速公路No\*标项目“10·10” 一般物体打击事故调查报告

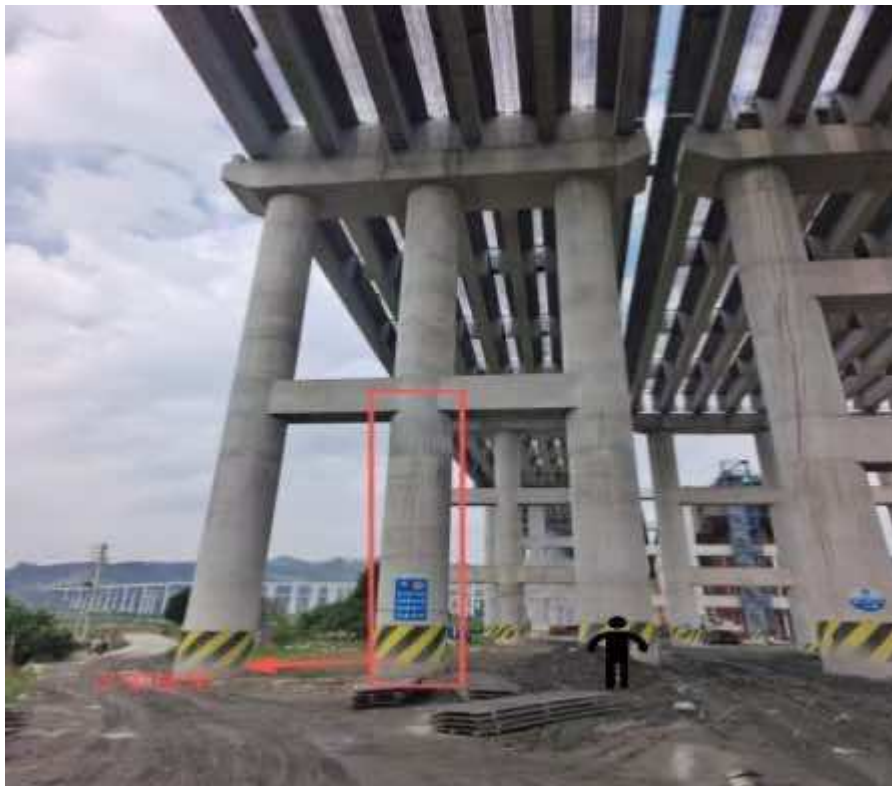
（下图为事故现场照片）

3. 根据现场人员描述并结合梯笼产品解析图：蔡\*\*（已经佩带安全帽）楼梯下，观望汽吊车，拆吊梯笼时。一根连接线钢管脱落（钢管规格为：通体钢制，长约3m的5.0管），打击蔡\*\*头部。当时现场可见一受损开裂的安全帽，梯笼有6层，总高约12m，宽约2m，长约3m，每层高约2m。

1. 濮阳博瑞\*\*\*\*\*有限公司梯笼拆除人员没有认真按照梯笼拆除工作流程进行拆除作业，导致距离地面约12米处的固定桥墩的连接钢管脱落，砸中正在下方作业的员工头部，是造成此起事故发生的直接原因之一。

2. 杂工蔡\*\*在从事配合拆除梯笼作业时，未认真分析岗位存在的安全风险，未能及时观察发现高空坠落物，在连接钢管脱落过程中未能及时撤离至安全区域，被脱落的钢管砸中头部，导致脑颅重度损伤，也是造成此起事故发生的直接原因之一。

濮阳博瑞\*\*\*\*\*有限公司安全生产管理主体责任落实不到位，安全风险识别不细致，安全防护措施不到位，对涉及吊装拆作业相关设施设备未设置隔离栏、警戒线等安全警戒措施；现场管理不到位，安全交底不到位，对员工违反梯笼拆除操作规程进行拆除作业未进行制止，是造成此起事故的间接原因。

（二）要深刻吸取事故教训，加大安全生产投入，对存在物体打击风险区域增设警戒线、防护栏等设施，加强现场管理，杜绝此类事故发生。
