**光明凤凰深圳市城市轨道交通 13 号线  
二期(北延)工程“12·11”一般  
坠落事故调查报告**

光明区政府事故调查组

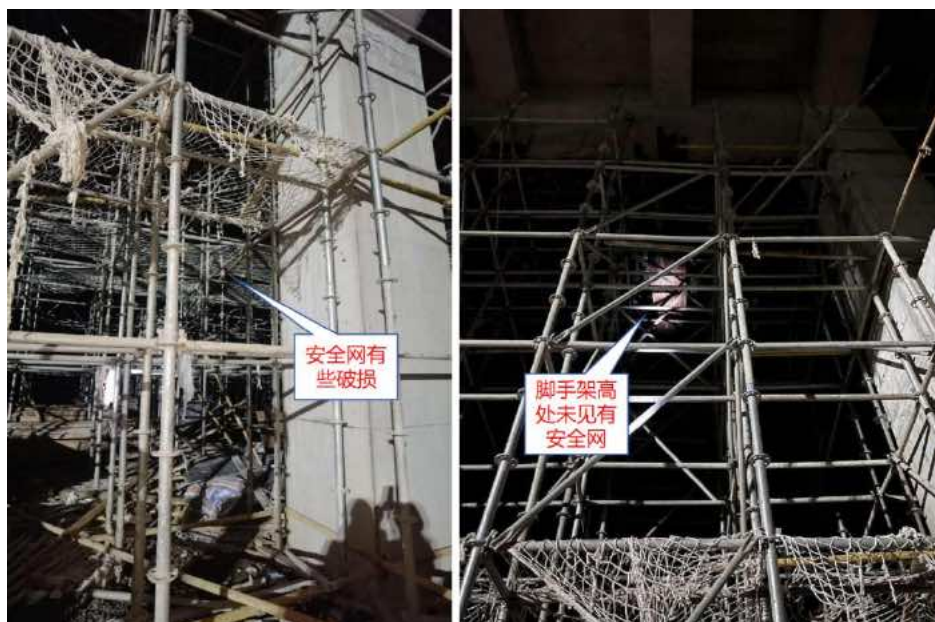
图8 脚手架安全平网布设现场勘查图

3.脚手架体作业层脚手板下未见安全网双层兜底,且安全网有破损现象。

脚手架顶层作业层距地面高度约 10.46 米，无安全平网双层兜底，存在坠落风险。

（三）地下空间公司安全管理、安全检查不到位，要吸取本起事故的深刻教训，进一步落实企业安全生产主体责任，防止类似事故再次发生，重点做好以下工作：一是切实加强施工现场的安全管理，建立健全全员安全生产责任制，完善操作规程，采取合理有效措施防范事故再次发生。二是严格落实安全教育培训制度，把安全生产责任落实到岗位、落实到个人。三是加强施工安全检查。严查作业人员攀爬模板支架、未正确佩戴安全防护用品、特种作业人员未持证上岗等违规违章现象，消除事故隐患。尤其是对高支模、脚手架等危险性较大的分部分项工程作业进行深入细致管理。四是优化安全生产投入结构，对易发事故的领域、环节加大投入力度。

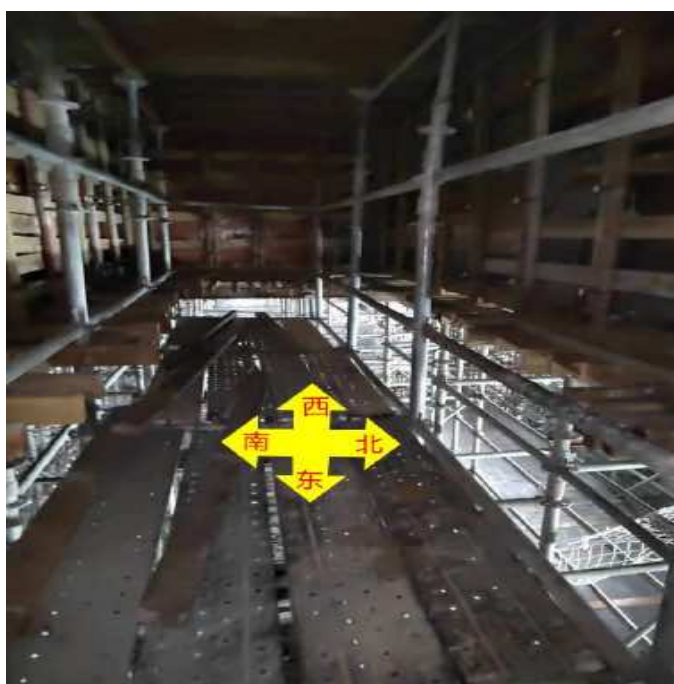
图9 事发前尹端云作业区周边勘查图

事发前尹端云自行拆除模板的区域脚手架上的东西向的脚手板。

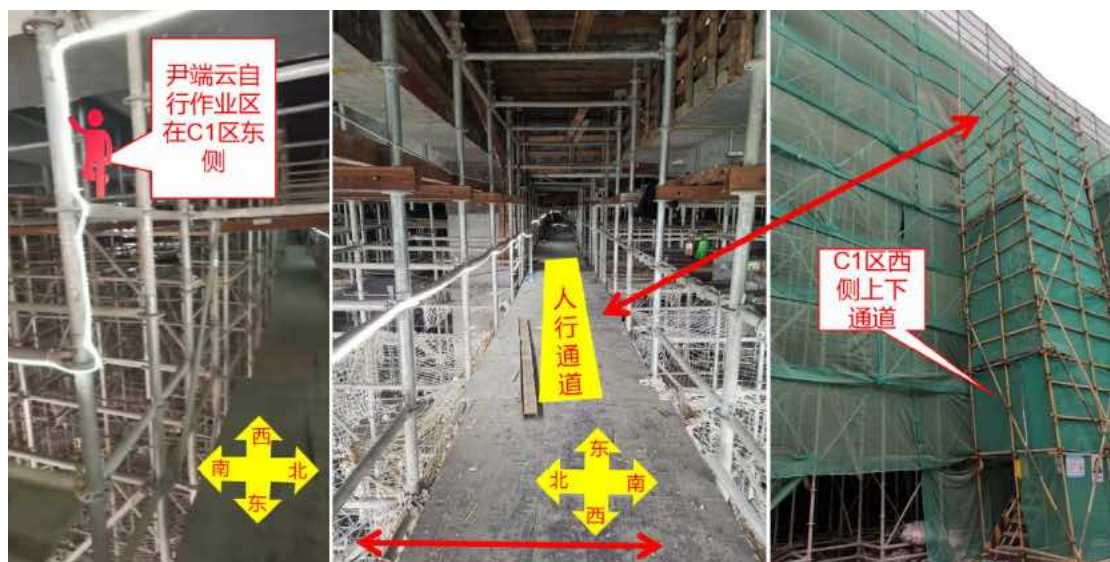
图 10 涉事作业区周边通道勘查图

检修库 C1 区西侧有搭设脚手架上下通道，符合《建筑施工安全检查标准》JGJ59—2011 “3.8 承插型盘扣式钢管支架 3.8.4 一般项目的检查评定应符合下列规定：5 通道 1）架体必须设置符合规范要求上下通道”的要求。作业位置北侧有一条东西方向的脚手板铺设的人行通道。可以走到尹端云作业位置附近。

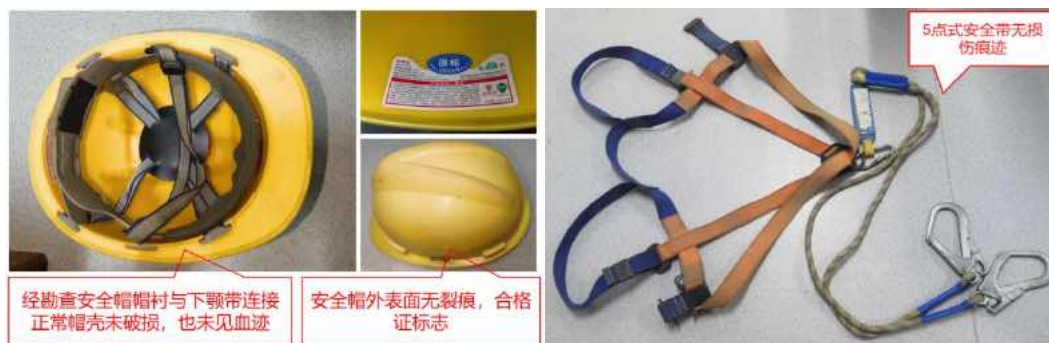
图 11 安全帽、安全带现场勘查图

根据事故调查组对相关人员的询问调查，2023 年 12 月 11 日早上上班时，尹端云佩戴了五点式安全带和安全帽。事故发生后安全带仍然穿在尹端云的身上，安全帽在坠落点附近，未发现帽壳破损、帽衬及下颚带连接未出现分离，有合格证标志；五点式安全带无任何损坏的痕迹。

尹端云安全意识淡薄，违规冒险攀爬脚手架下至地面，未正确佩戴使用安全防护用品（安全带）<sup>[4]</sup>。
