# 龙岗河流域内涝整治工程“11·24” 一般坍塌死亡事故调查报告

2024 年 11 月 24 日 17 时 8 分许，龙岗街道宝南路 103 号南联第六工业区内涝整治施工点发生一起一般坍塌事故，造成 1 人死亡，直接经济损失 140 万元。

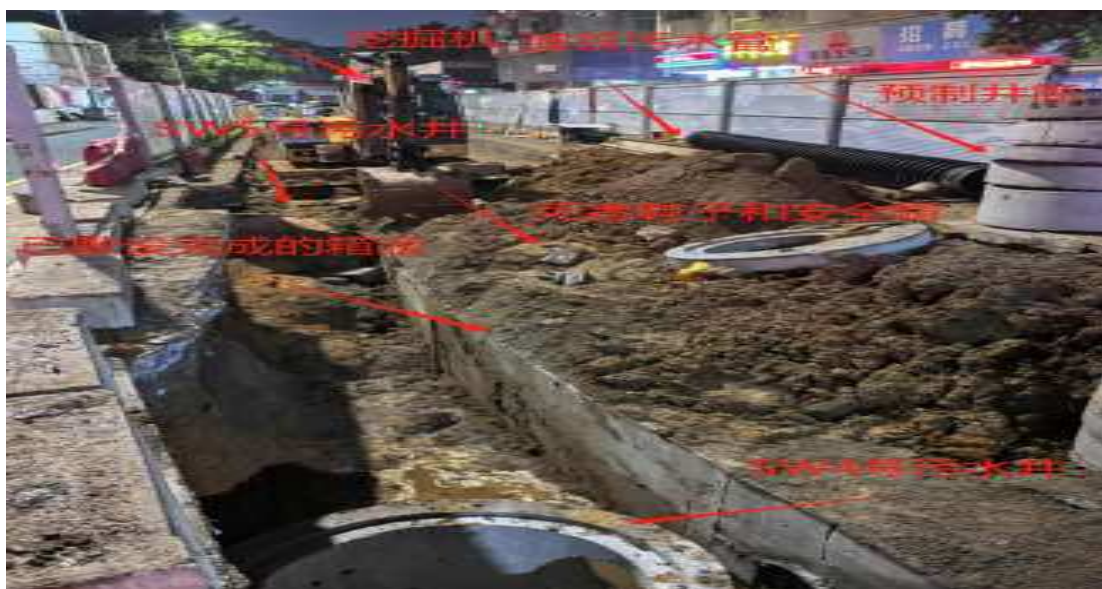
南联第六工业区内涝整治施工点包括宝南路作业面和向银路作业面，施工内容包括污水管道改迁、新建雨水箱涵、新建雨水管道等施工内容，其中新建雨水箱涵完成 218m，新建雨水管道 137m，污水管道 49m，新建雨水箱涵与污水支管同槽布置。事发时，宝南路作业面围挡内的新建雨水箱涵与污水支管沟槽已开挖完毕，新建雨水箱涵已完成施工并回填，由于沟槽宽度不够无法进行污水支管施工，故将沟槽槽钢支护拆除后，使用挖掘机拓宽沟槽宽度满足施工要求。

涉事沟槽属于二次开挖,沟槽长约 6m,宽约 1.1m,深约 2.2m,紧临市政道路,沟槽一侧侧壁为新建雨水箱涵,另一侧侧壁为黏土,沟槽内安装污水支管连接至污水井,污水井井号为 SW4、SW5,坍塌部位距 SW5 号井约 0.5m,沟槽底部残留有坍塌的泥土和破除路面的混凝土块。

2. 南联第六工业区内涝整治施工点宝南路作业面围挡内新建雨水箱涵大部分已回填完毕，SW4-SW5 段新建雨水箱涵未回填完毕，拓宽的沟槽开挖方向为西南-东北走向，沿新建雨水箱涵平行开挖，沟槽紧临市政道路侧壁泥土坍塌。

4. 拓宽沟槽坍塌的侧壁紧临市政道路，市政道路行驶的车辆较多，沟槽侧壁土体的稳定性被破坏。
