# 百色平果市广西兴越材料科技有限公司 “10·20”较大爆炸事故调查报告

自治区人民政府事故调查组

2024年2月

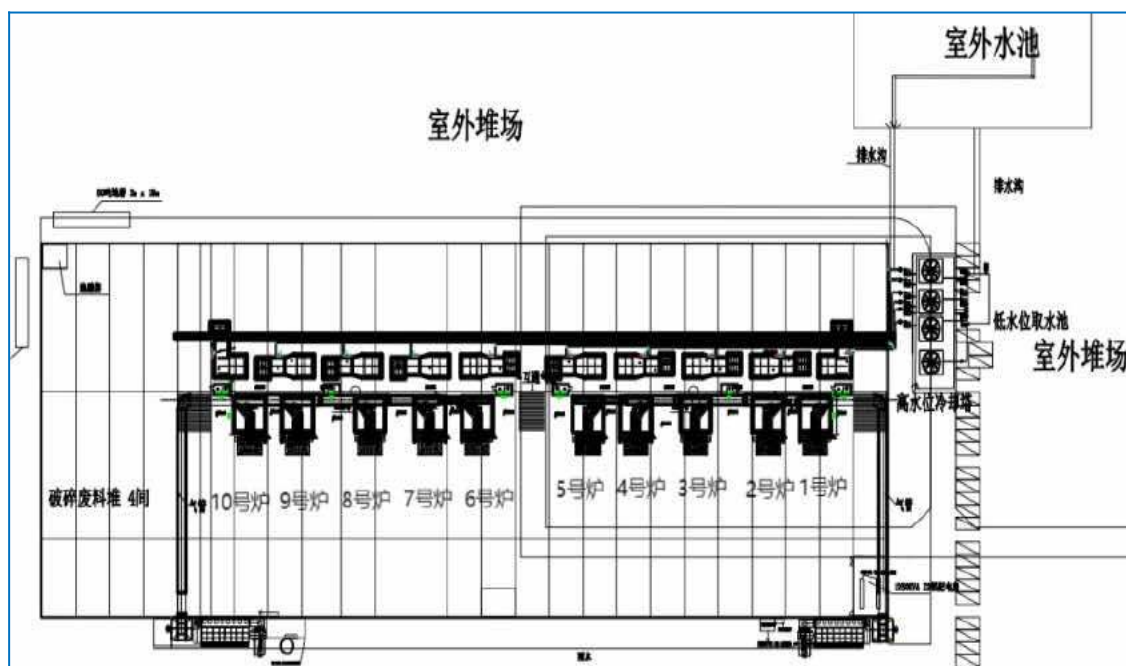
图1 2#车间设备平面布置图

套设备含1台铸造机及1口铸造井，浇铸机及铸造井依次编为1-10#)，每台熔铝炉配备1套铸造设备。固定天然气熔铝炉、钢丝卷扬铸造机（包括铸造模盘、铸造引锭底座、卷扬机系统、铸造控制器）等设备，均由张家港市新联成铝材设备有限公司生产，并负责安装调试后投入使用；铸造系统配备有冷却水循环水池765.04立方米，设置有六个冷却水离心泵（水泵扬程44米，水流量500立方米/小时），冷却水管直径为325毫米，设置有4台共400吨的冷却塔；现场配备两个长7.2米、宽1.9米、高1.2米的应急坑，可以容纳88吨铝液，还设置有供电系统。发生事故2#铸造井，由混凝土浇筑，井深10米，井壁厚0.3米，井口为3.2×3.2米的正方形。

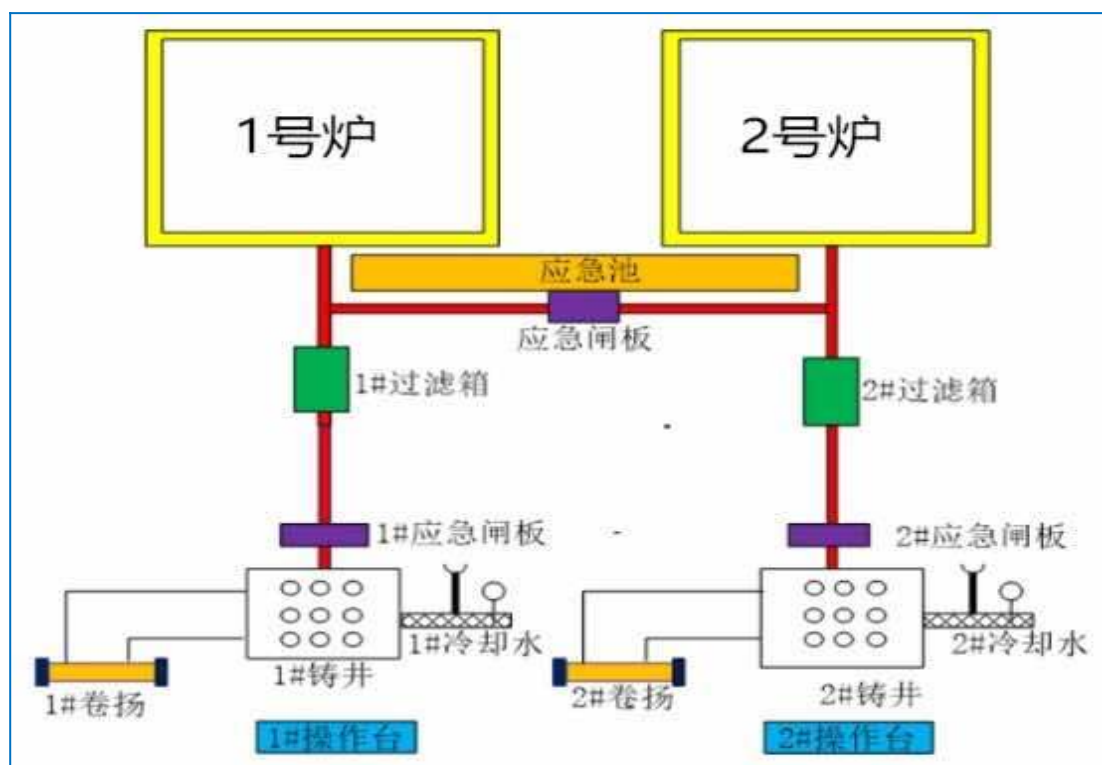
图3 1-2号炉和1-2#铸造井示意图

21点19分53秒，2#铸井发生爆炸，爆炸产生火灾造成2#熔铸车间部分垮塌，爆炸冲击波造成1号炉、2号炉、3号炉及铸井不同程度损毁，厂区玻璃和附近居民门窗出现不同程度损毁。

浇口处液穴形状完整，未见异常，铸井内存在较大的铝块状物，由此判定为模盘内熔融铝液瞬间同时全盘泄露到铸井，造成熔融铝液遇水在铸井内发生第一次爆炸；2-3秒后发生二次爆炸，从撕裂的模盘和变形形状判定为模盘内剩余熔融铝遇模盘里面的水发生爆炸，模盘主体残片飞至235米处。

综合上述勘察结果和技术分析，2#铸井在铸造收尾阶段，模盘铝液液位持续下降过程中，铸造工脱岗，未及时降低铸造速度；水泵过滤网大面积封堵，4#铸井分流部分2#铸井冷却水，致使2#铸井冷却水压力、流量不足，造成铸棒冷却强度不足不均。判定熔融铝液未完全结晶，就脱离了结晶圈，造成模盘内熔融铝液（约1030公斤）大面积泄漏到铸井里，遇水发生爆炸。

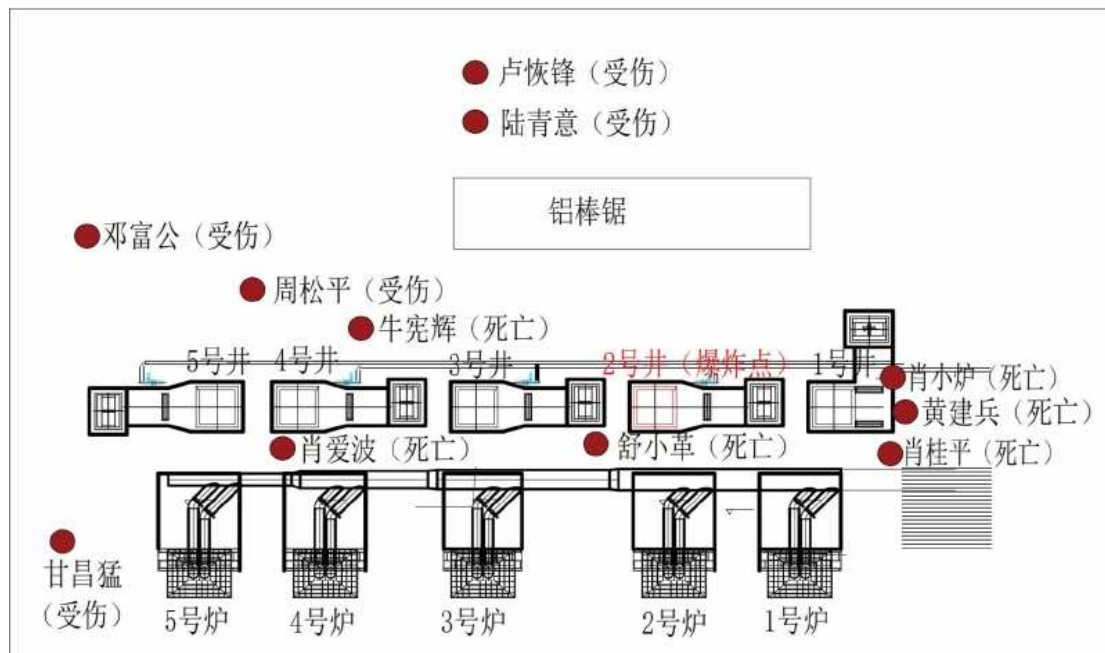
图 4 伤亡人员位置图

甘\*猛在炉前稍坐休息，卢\*锋在叉铝棒，陆\*意在磅房看磅，舒\*革在2#铸井过滤箱旁边使用铁耙赶流槽的铝水；肖\*平在1#铸井过滤箱旁，往2#铸井看等待赶流槽余铝；黄\*兵在1号炉口控制放流；肖\*炉在1#铸井看模盘进铝情况；肖\*波吊运废铝块往2#铸井方向走；牛\*辉在3#铸井修模，邓\*公在5#铸井旁拿修模用的油泥。

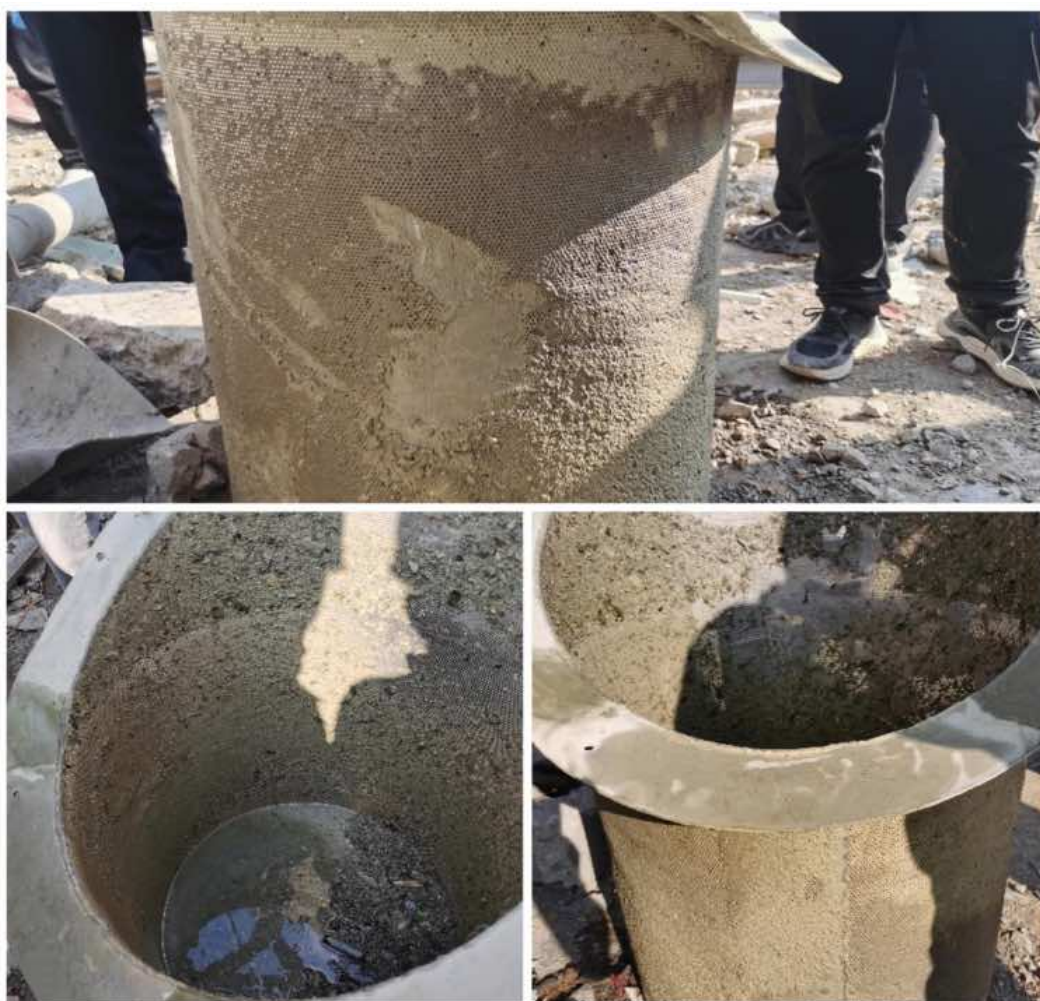
图6 2#冷却水泵过滤器滤网

**(三)冷却水循环系统情况。**冷却水池的总存量容积765.04立方米(单台水泵功率90千瓦，扬程44米，水流量500立方米/小时)，2#冷却水泵供应2#铸井和4#铸井，2#铸

并在铸造过程中，4#铸井的冷却水一直在外溢，分流了2#铸井的部分水流量和压力，2#冷却水泵过滤器滤网内有大量垃圾、杂物、青苔，造成过滤网大面积堵塞，随着铸造过程的进行，堵塞情况进一步加剧。由此推断，在以上多种因素影响下冷却水供水不足，造成2#铸井冷却水流量和压力不足，致使铸棒冷却强度不够。

**（五）认真抓好隐患问题整改落实。**广西兴越公司要全面落实企业安全生产主体责任，认真做好事故调查报告提出问题整改落实。要规范设置应急水系统，应急水源有效高度不

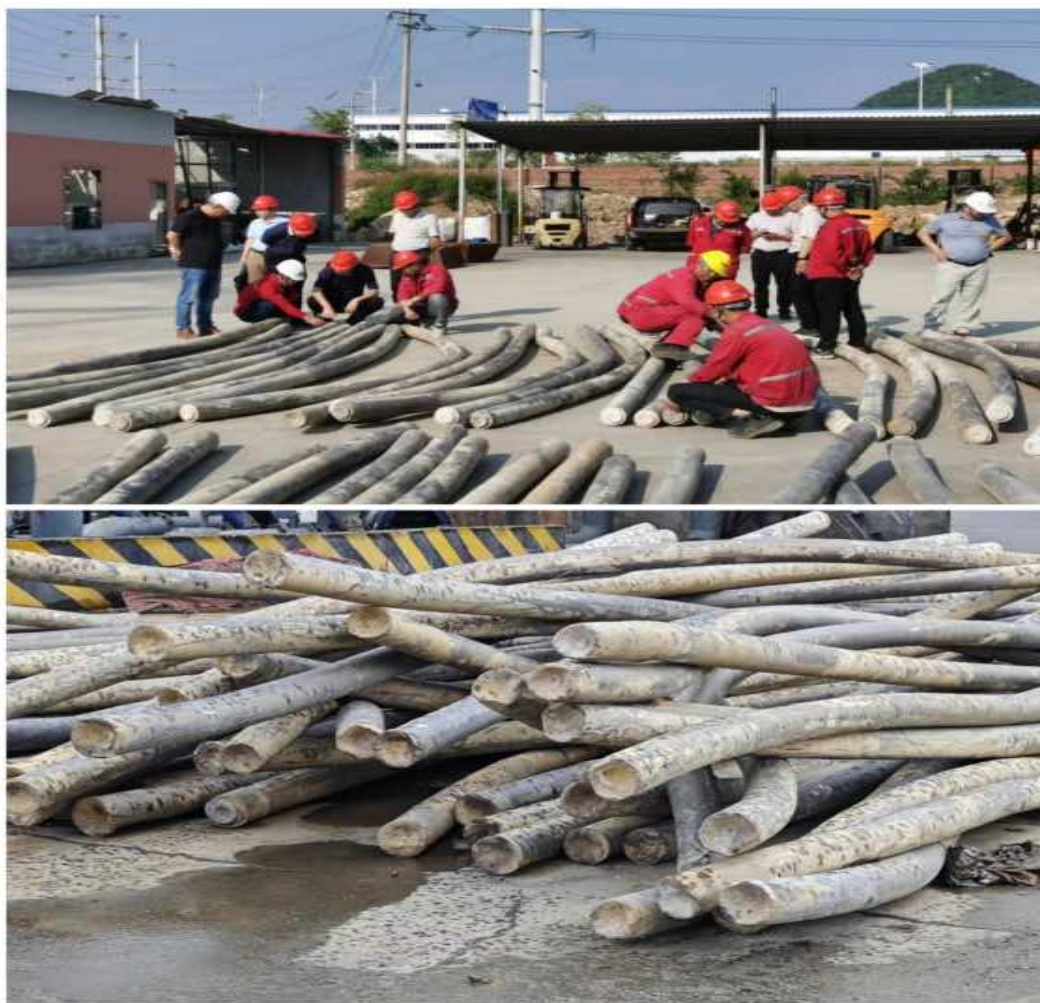
图7 事故铸次铝棒

**(七)事故铸次铝棒情况。**96 根铝棒全部捞出，经测量铝棒长度均为 5500 毫米左右（误差在  $\pm 5$  毫米内），总重约 18.05 吨，外表光滑，直径尺寸均一，铝棒不同程度弯曲，颜色略深，
