## 吴兴埭溪浙江中曼制冰系统有限公司“4·1”一般坍塌生产安全事故调查报告

2026年4月1日上午10时30分左右，在浙江中曼制冰系统有限公司发生一起一般坍塌生产安全事故，造成1人死亡，直接经济损失192万元。

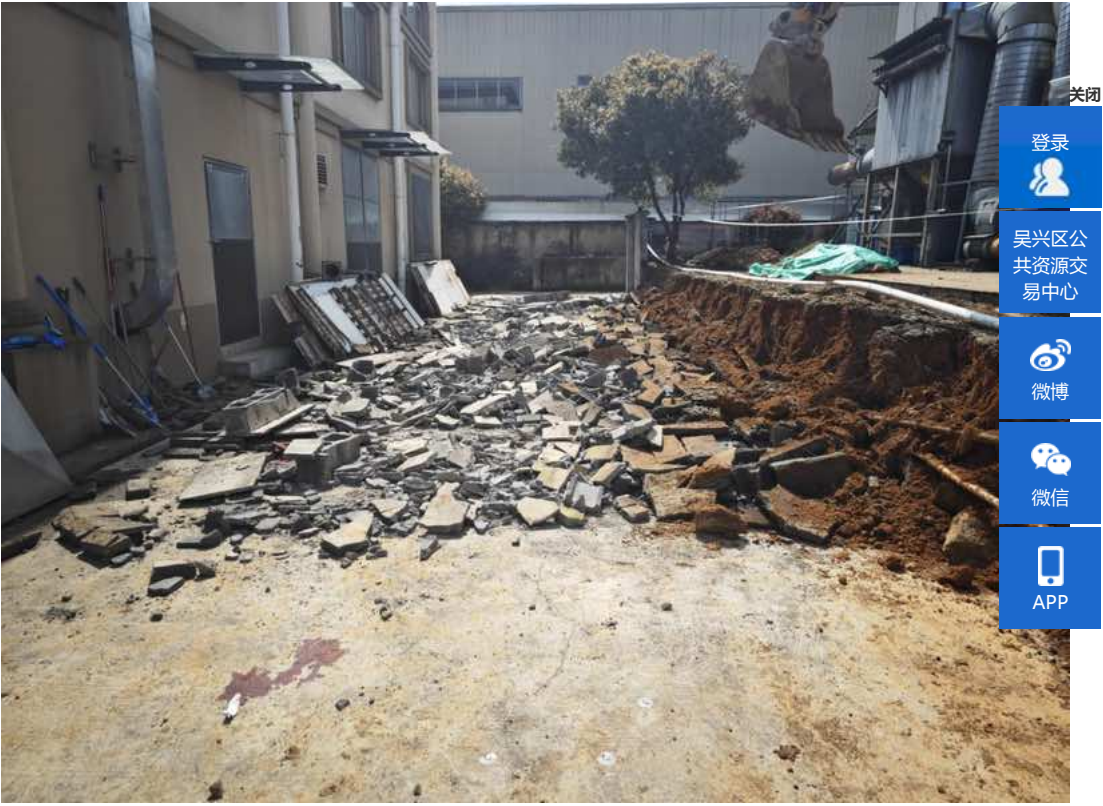
事发地位于浙江中曼制冰系统有限公司与浙江厨宝食品有限公司相隔的围墙处，事发地围墙中西北段已完全坍塌，中段坍塌的围墙已清理，西北段坍塌的围墙地面有明显血迹，残留血迹离围墙390cm，离围墙西北段135cm。浙江中曼制冰系统有限公司与浙江厨宝食品有限公司两公司地面水·在90cm地势差，围墙从浙江中曼制冰系统有限公司的地面起高度为140cm。浙江中曼制冰系统有限

图1 事故现场围墙坍塌照片

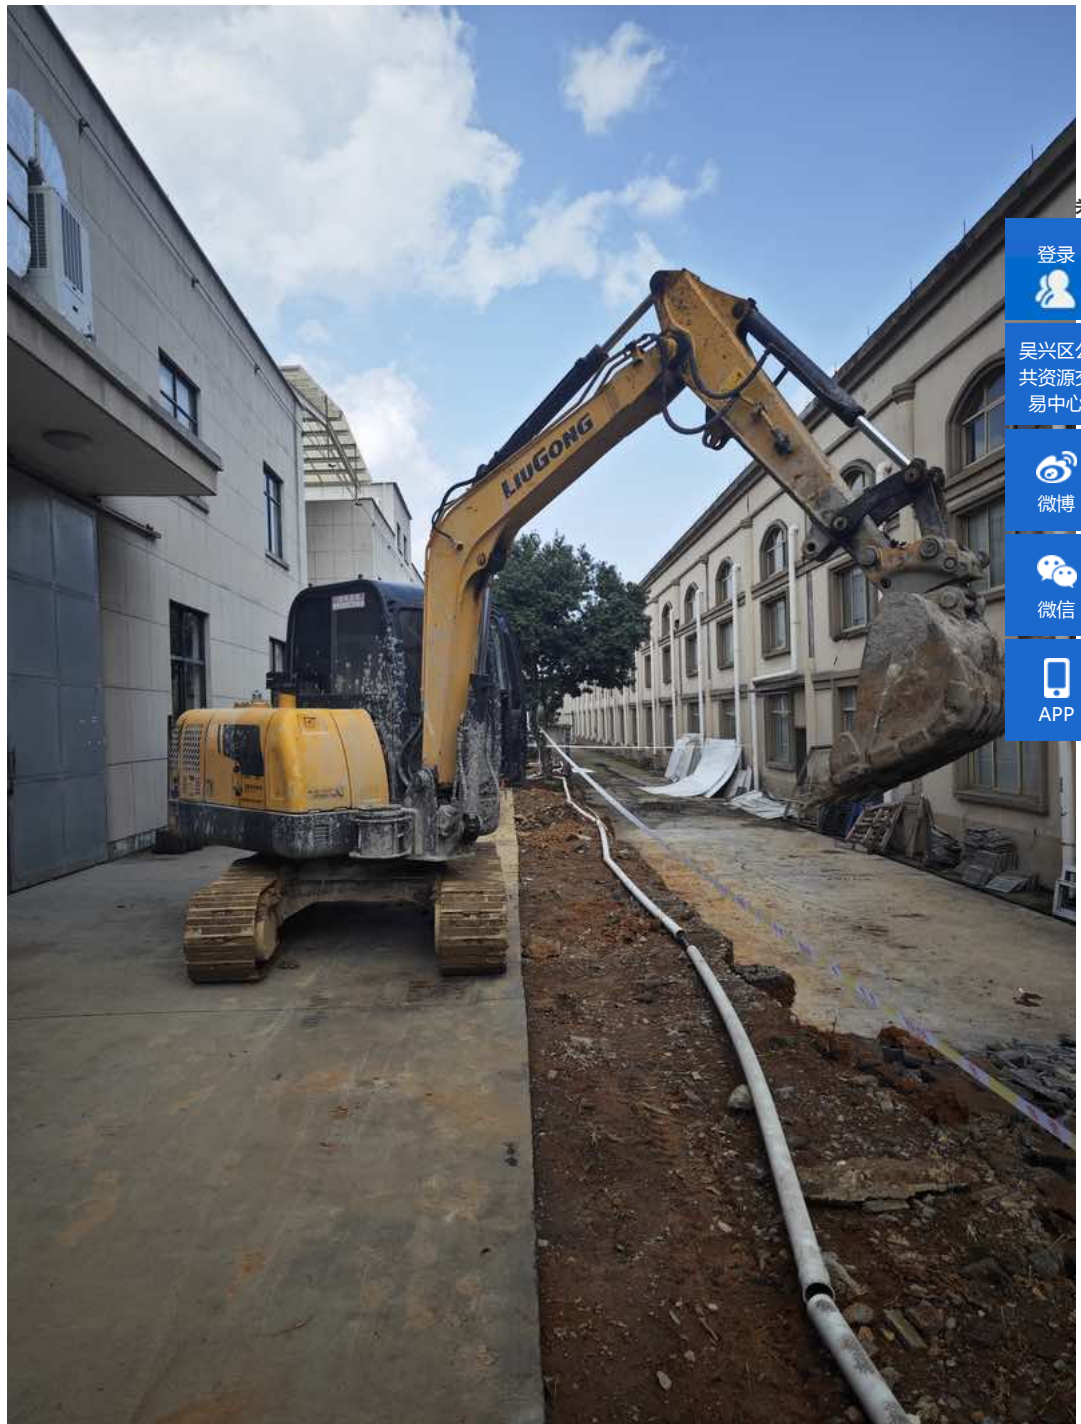
地面停有一挖掘机，挖掘机履带齐平停于硬化地面，挖掘机反铲挖斗停于原未坍塌围墙西北段正上  
(图1-图7)

图2 现场挖掘机照片

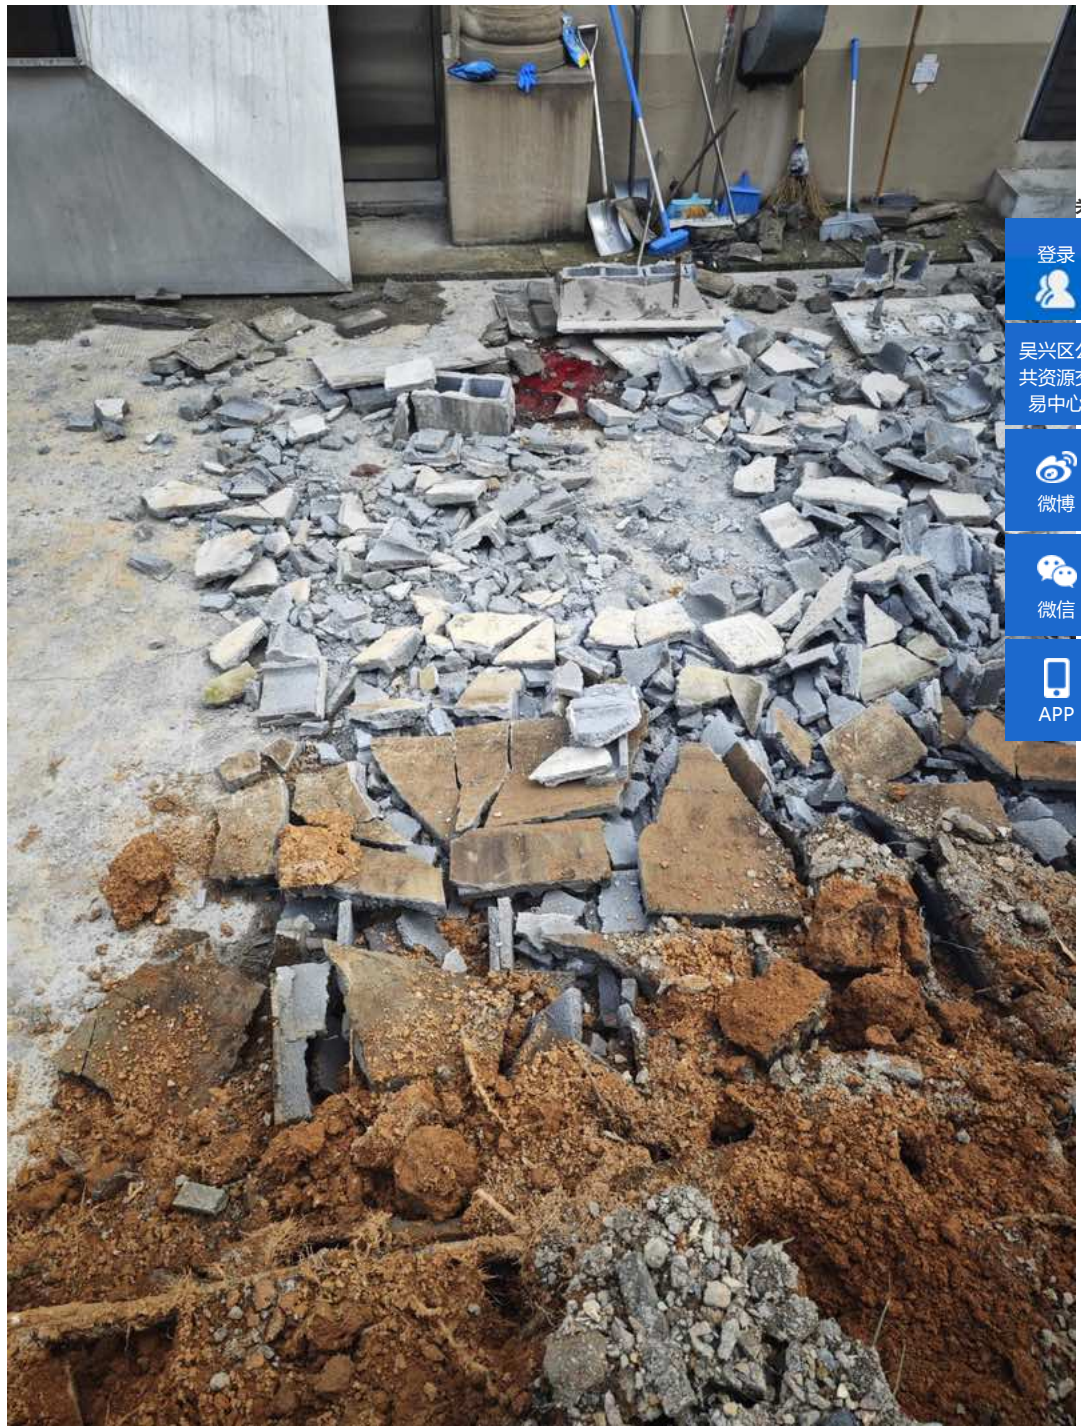
图3 地面残留血迹照片

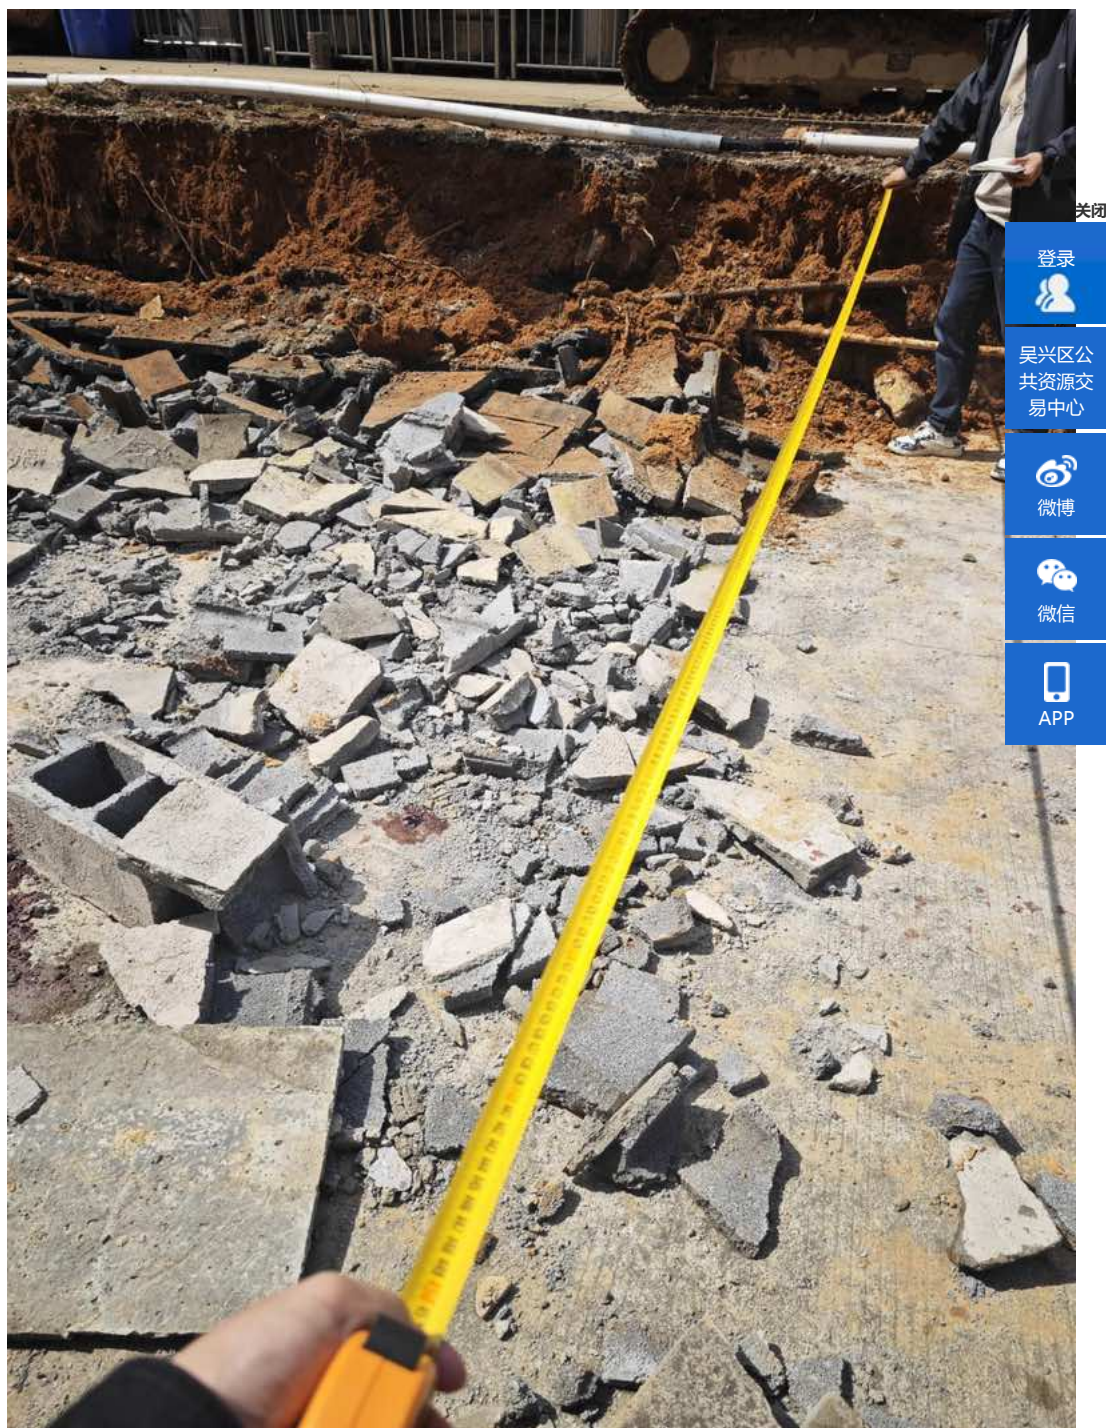
图4 血迹离围墙约390cm

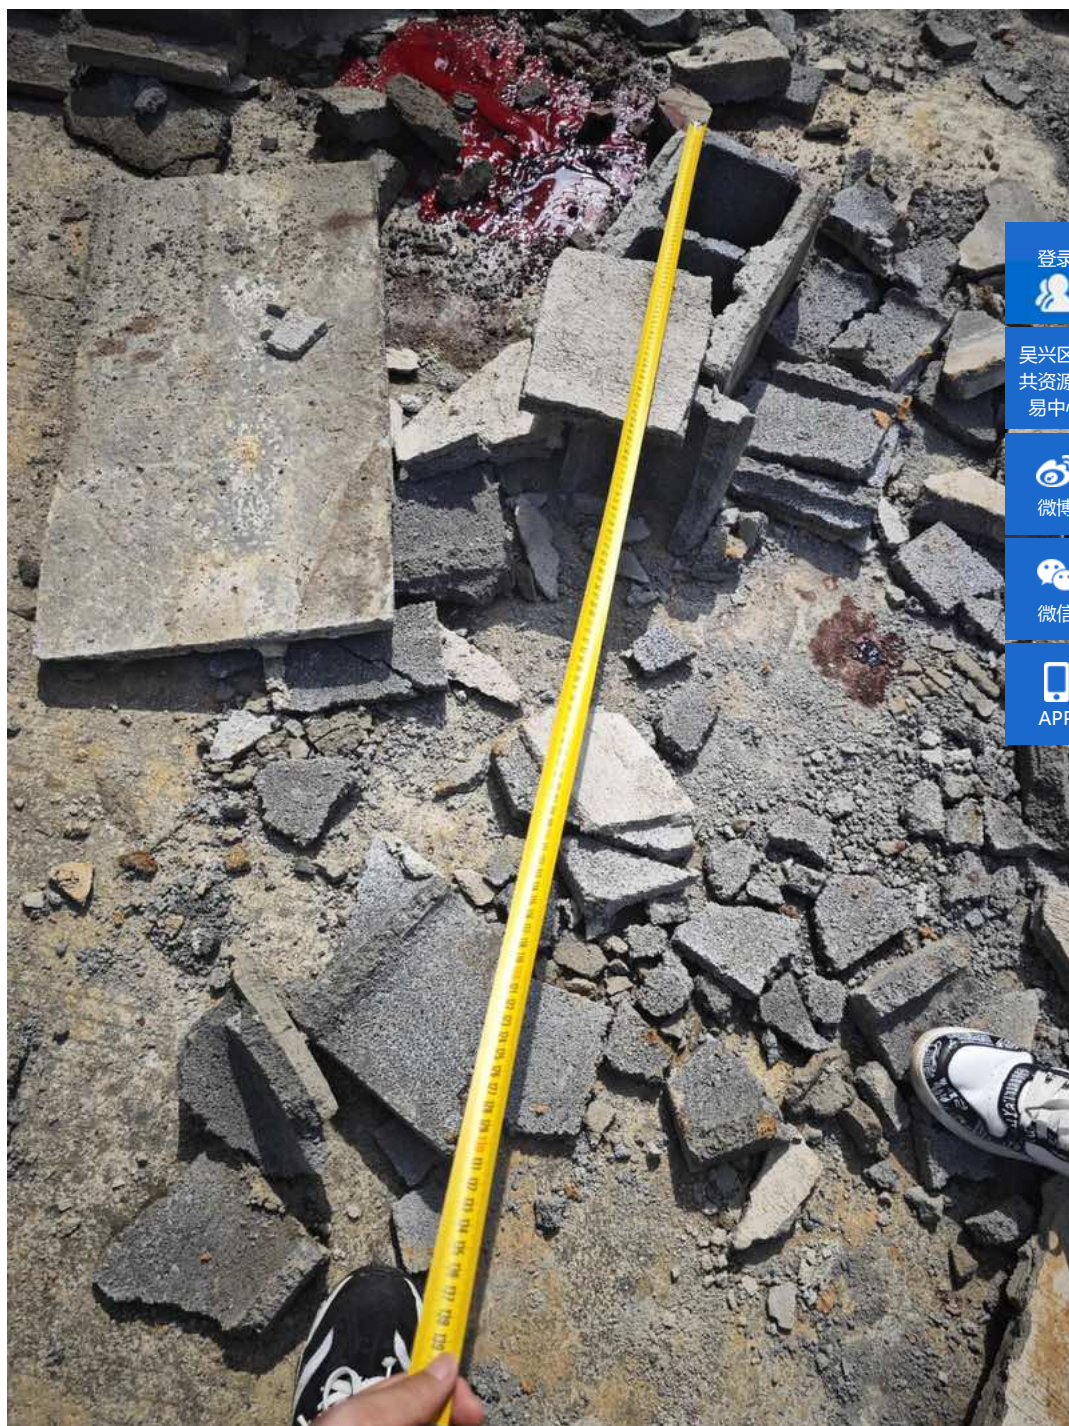
图5 血迹离围墙西北段135cm

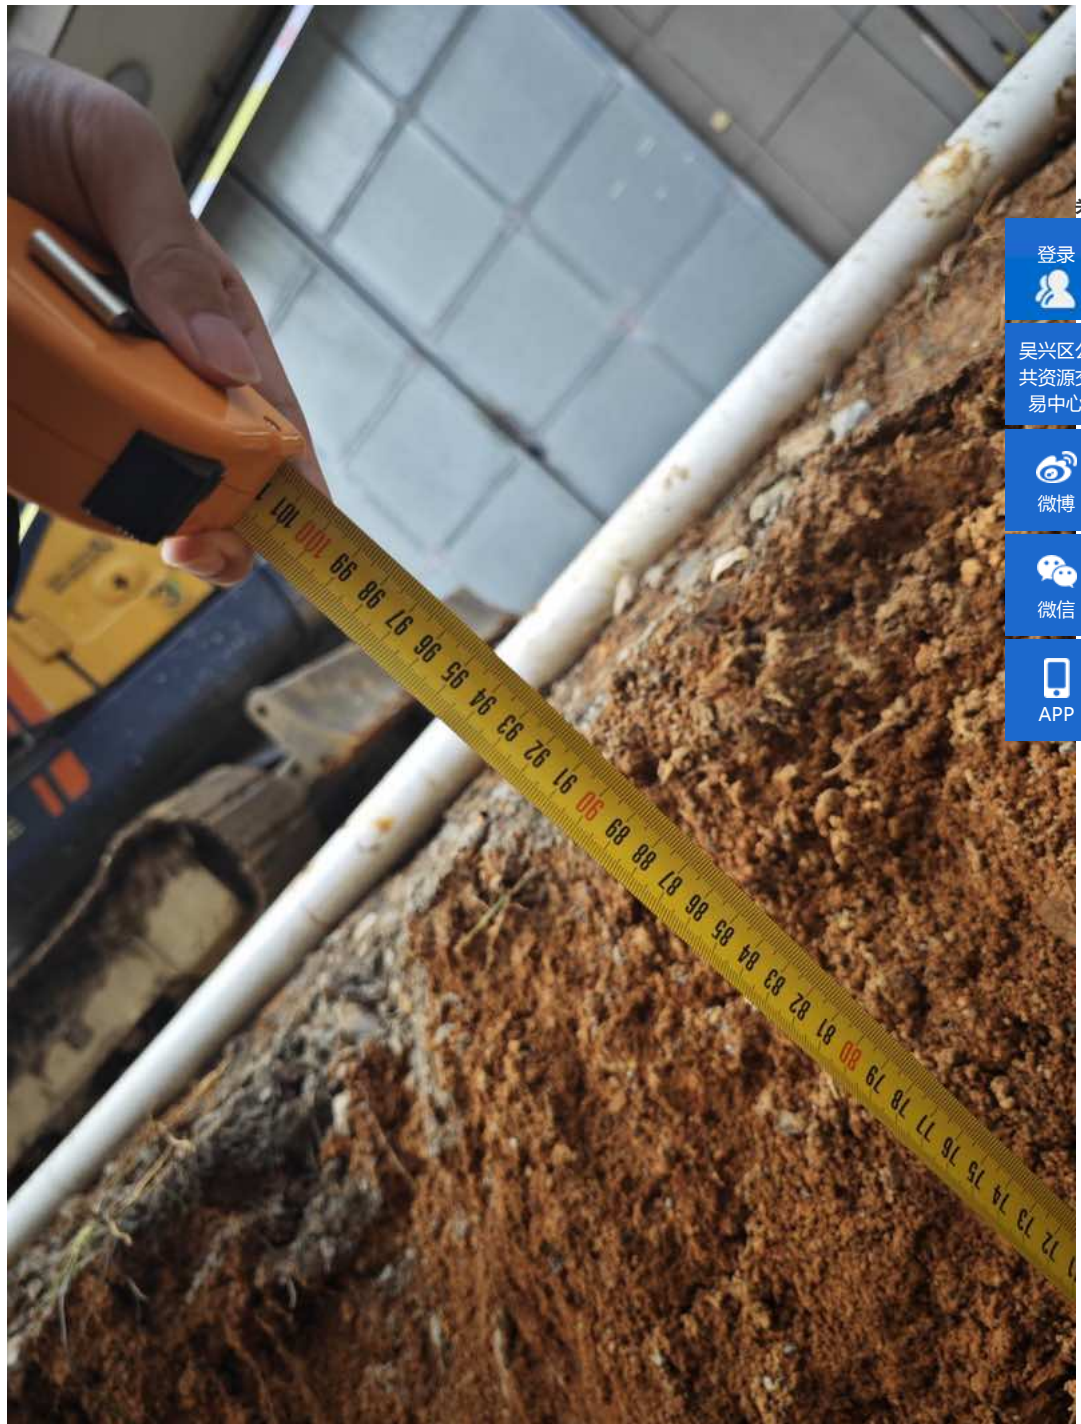
图6 中曼与厨宝地势差90cm

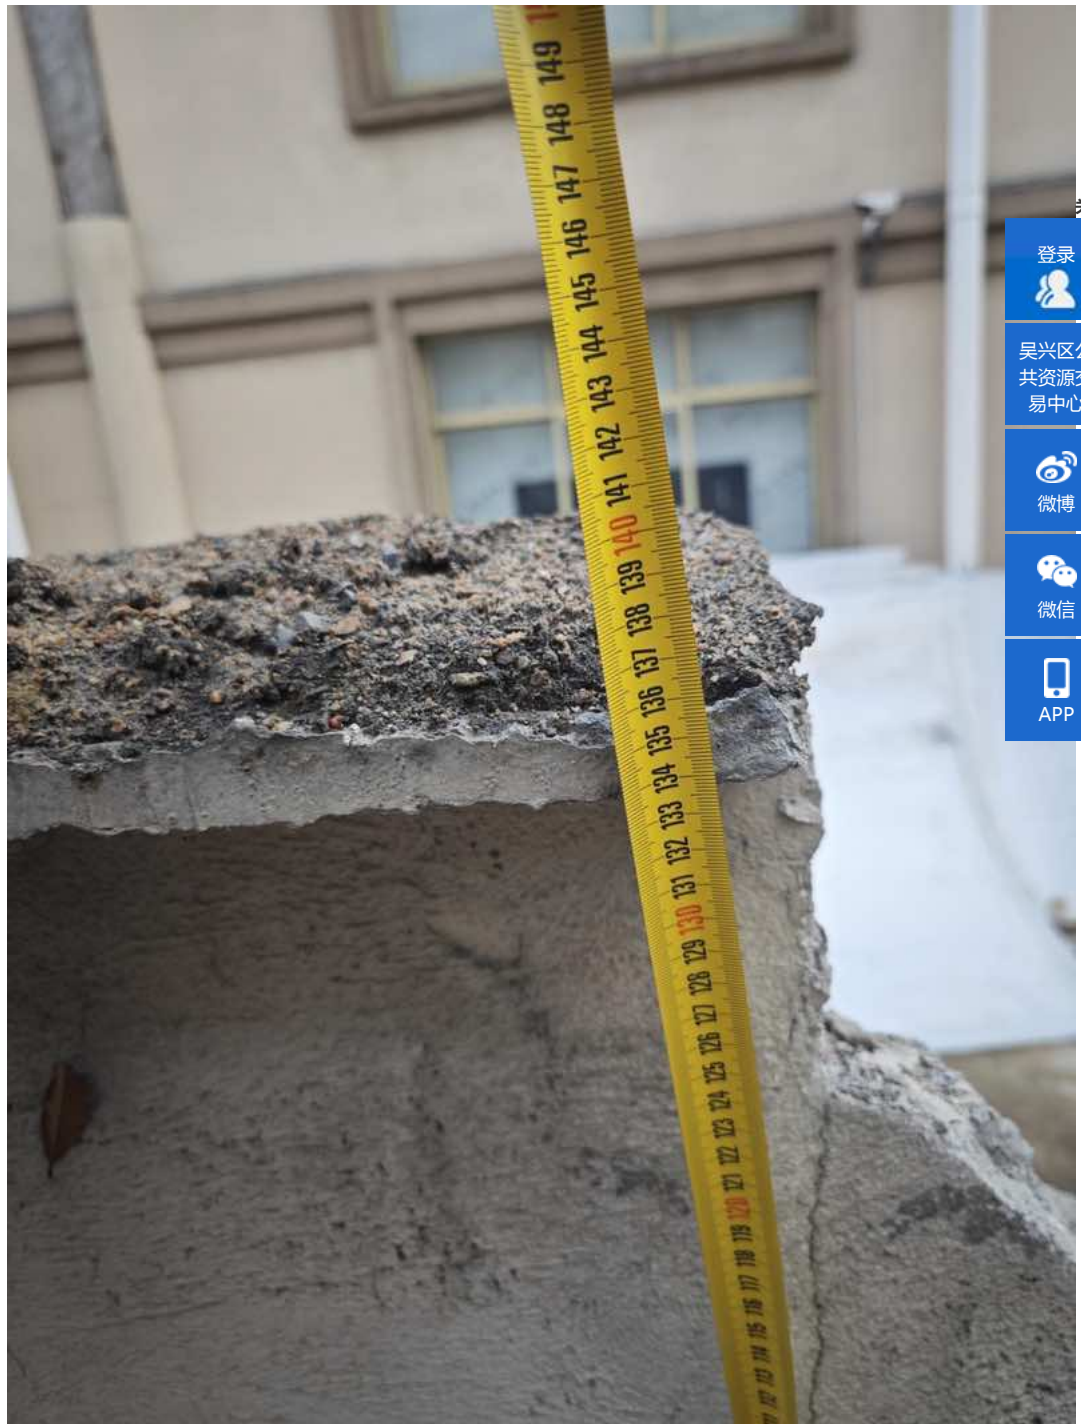
图7 围墙在中曼距地高140cm
