# 鼎湖永安肇庆新区物流园一期项目 “4·3”一般物体打击事故调查报告

2023年4月3日17时许，肇庆市鼎湖区永安镇肇庆新区物流园一期项目部A3号仓库二楼平台一辆起吊车起吊钢梁时发生脱落，造成1名钢结构安装工人死亡，直接经济损失190万元。

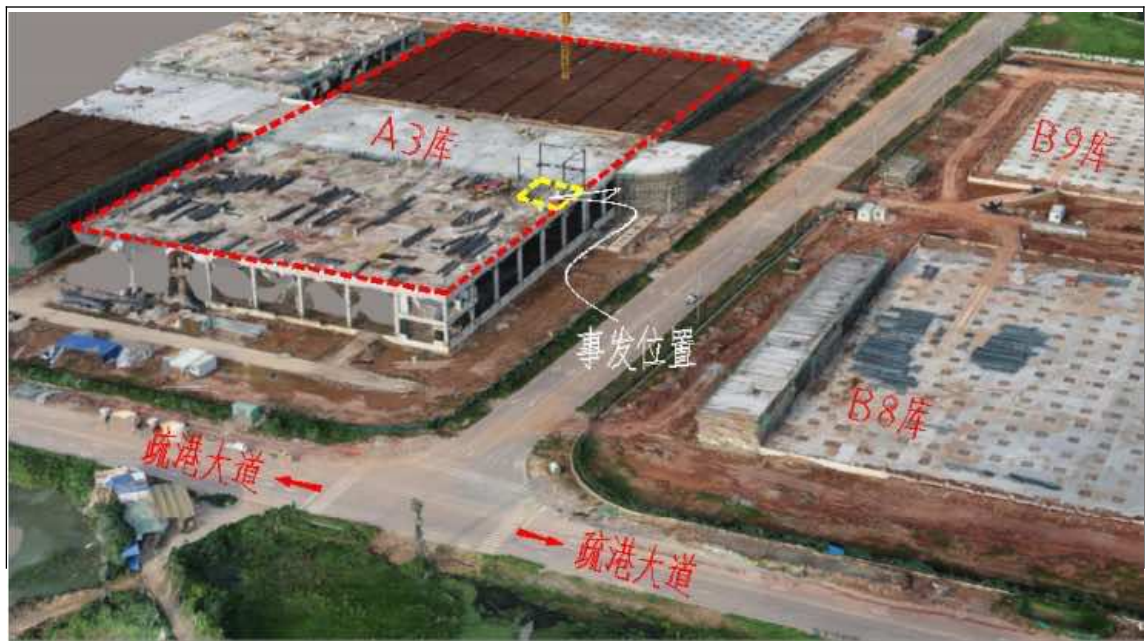
表 1 事故位置示意表

事故发生位置处于 A3 仓库二楼平台，详见表 1。

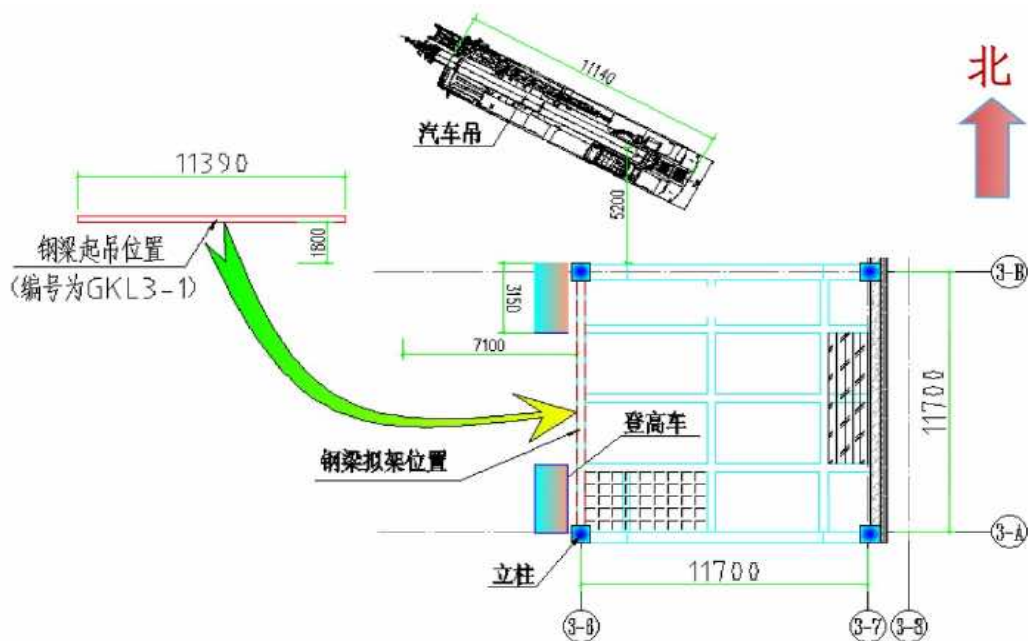
图 1 各涉事主体位置关系图

GL3 是同一根梁），4 月 3 日下午事发时起吊的钢梁设计位置位于 3-6 轴上，南北由 3-A 至 3-B 轴，安装就位后则呈南北走向，位于夹层办公室二楼屋顶横梁位置。事发时起吊高度约 10.6 米。钢梁初始摆放位置于安装就位位置呈约 90°夹角，详见图 1。

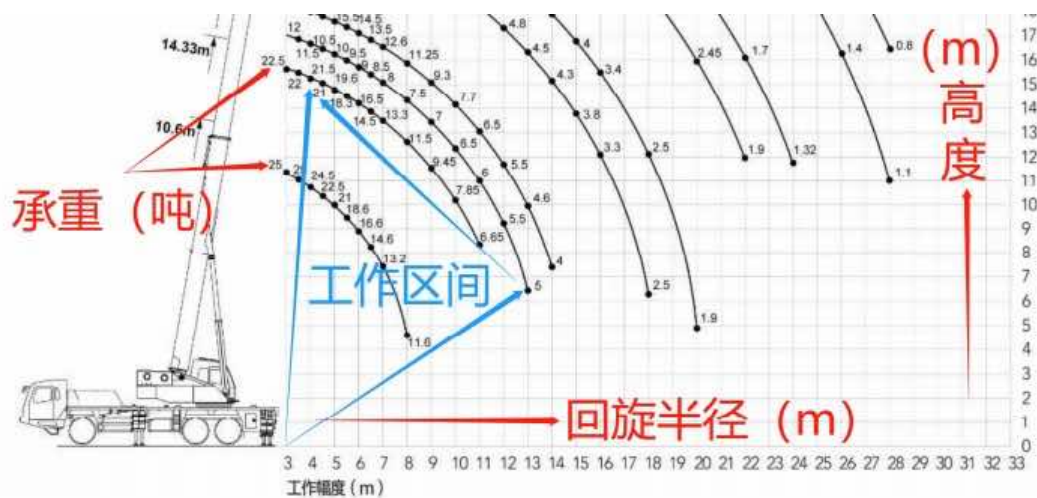
图 2 汽车起重机

涉事汽车起重机车牌号码为粤 ADN189，由三一汽车制造有限公司制造，型号规格为三一牌 SYM5303JQZ（STC200C5），出厂编号 TC1020BK0745，车架号为 LFCNKB4P9K2010375，持有《起重机械安全检验报告》及《设备合格使用标志》（均在有效期内）。根据技术资料中主臂起升高度曲线，查其起吊重量与工作幅度/工作高度一览表可知：涉事钢梁起吊最大高度为 13.6m 高，最远距离为 11.30m，起吊重量约为 1.0 吨（其中钢梁为 0.73 吨），不超过额定起重能力 3 吨的 80%即系 2.4 吨且吊装高度及工作半径均在安全工作范围内，详见图 2。

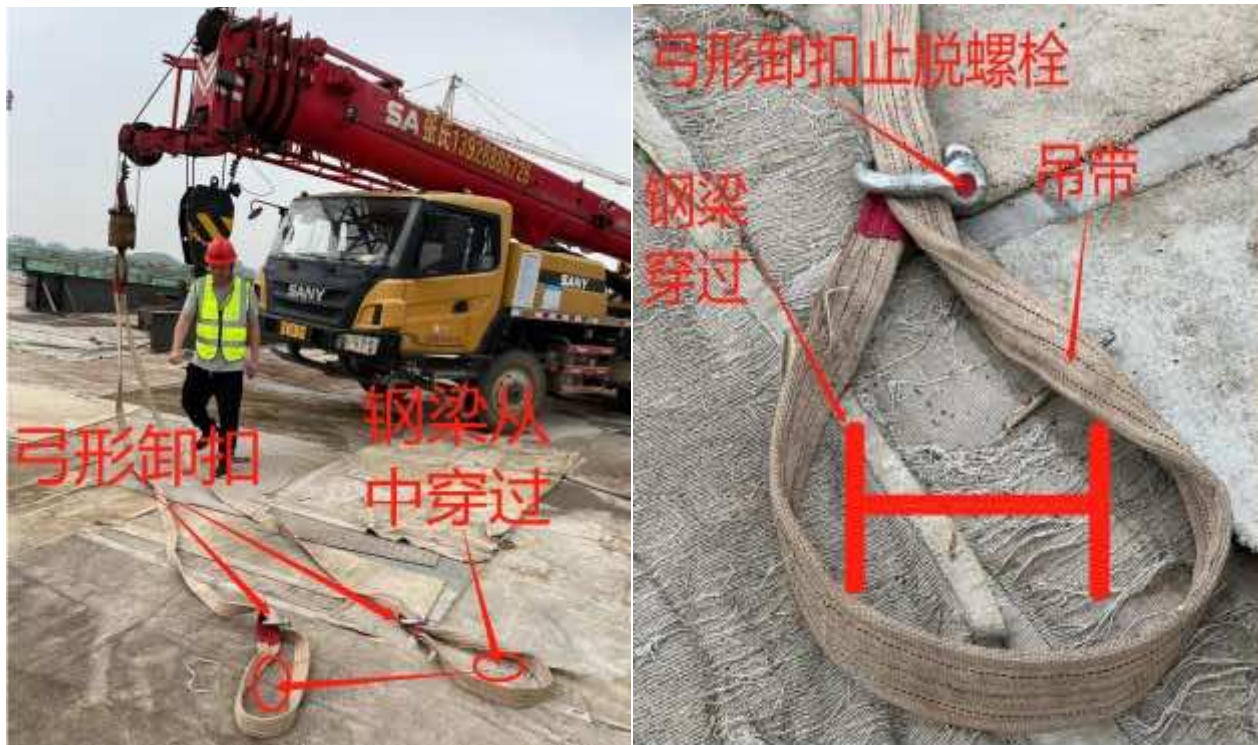
图 3 涉事钢梁起吊捆绑方式

涉事钢梁采用双吊带捆绑的方式起吊（详见图 3）。吊带采用 6m 长国标产品，宽度 75mm，厚度 10mm，层数 4 层，单根可以承重 3 吨。

吊带固定点分别距钢梁两端约 2.8m，单根吊带与钢梁夹角为 49°，靠近钢梁 A 端的弓形卸扣并未扭紧锁止螺栓。事发时，杨某站在距离汽车吊驾驶位置左侧 2.5 米左右的升降平台车上，其已进入起吊作业危险范围半径内，另外两名安装工站在离杨某右侧约 4 米的另一台升降平台车上等待安装作业。（各人站

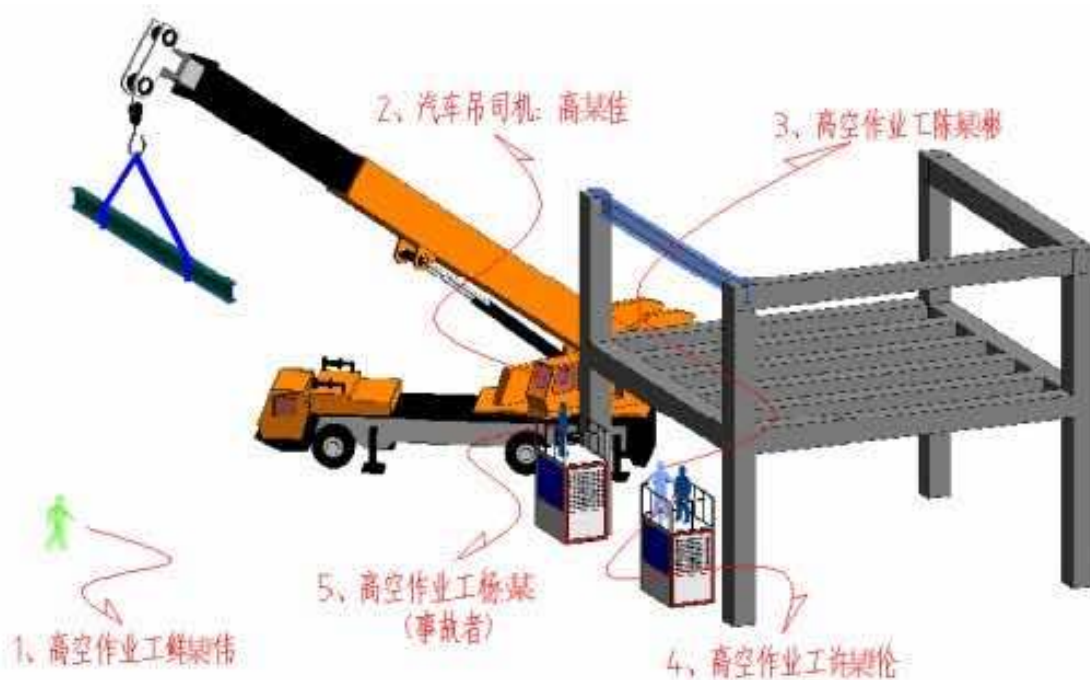
图 4 事发时各人站位示意图

当鲜某伟对涉事钢梁用吊带进行捆绑没有确认钢梁是否绑扎固定好及牵引定位的状态下，高某佳负责驾驶吊机对涉事钢梁进行起吊，一头向南（A 端），另一头向北（B 端），B 端正对着汽车吊驾驶室。当钢梁起吊到离基准地面约 7 米高位置时，涉事钢梁因被 GKZ3-1 立柱遮挡，导致高某佳存在视线盲

区，无法辨明钢梁是否与立柱保持适当距离，钢梁 A 端碰到二层立柱，钢梁 A 端受到碰撞后，没有完全拧紧的弓形卸扣锁止螺栓发生松开脱落，钢梁瞬间向南北倾斜失稳下坠，坠落的钢梁 A 端先是碰撞到吊车左后第一组轮胎，然后 B 端砸中最靠近涉事钢梁斜右下方的杨某的右肩膀及其所在的登高车，钢梁 A 端向上撞击汽车吊后轮护板并使其向上翘曲。

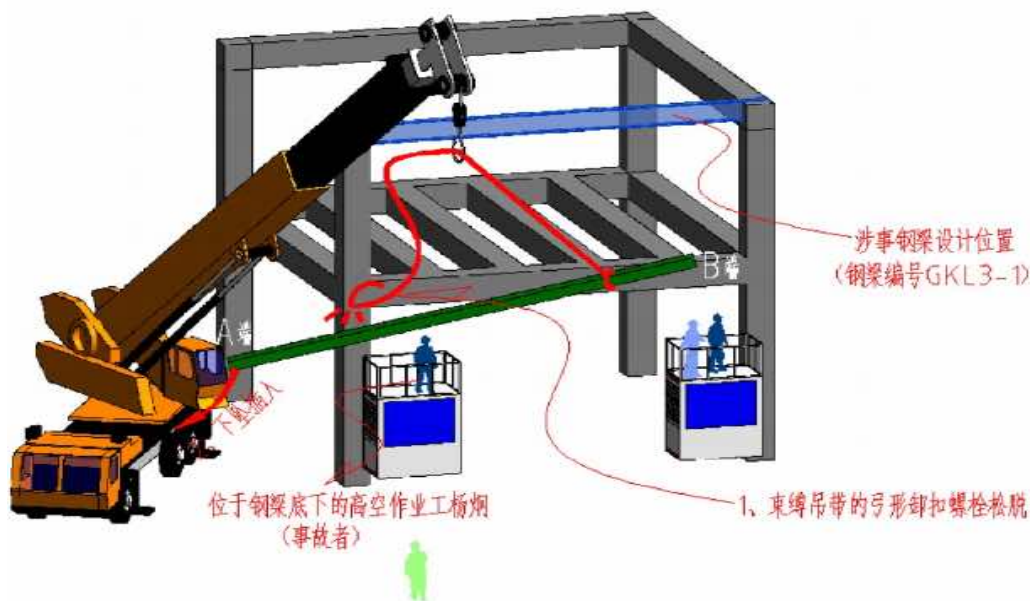
图 6 弓形卸扣螺栓松脱后钢梁 A 端

钢梁采用吊带捆绑的形式起吊（如图 5），起吊夹角仅为  $49^\circ$ 。按照图示计算：设钢梁中心点处重力  $G=724\text{kg} \approx 7.1\text{kN}$ ，则吊带纵向力  $F_1=1/2G\cos 49^\circ=1.07\text{kN}$ ，小于吊带可承受拉力  $30\text{kN}$ ，因此采用捆绑方式时吊带是可以吊起钢梁的。鲜某伟用吊带绑扎钢梁，没有拧紧 A 端吊带上的弓形卸扣锁止螺栓后示意汽车吊司机高某佳起吊钢梁。但因为此时下雨并伴有风，钢梁被高某佳迅速起吊后且没有司索工拉住钢梁，导致起吊 7m 高后进入吊车司机高某佳视线盲区时，在风吹作用下钢梁碰到编号为 GKZ3-1 的立柱，碰擦后导致没有拧紧的弓形卸扣螺栓

瞬间松脱，最终在重力作用之下钢梁 A 段首先下坠插入驾驶室下的大梁（如图 6），B 端也随即坠落砸中钢梁底下站在登

2. 鲜某伟未持有《建筑起重起重信号司索工证》私自从事钢梁捆绑固定工作，未严格按照钢结构吊装专项施工方案规定的方式<sup>[2]</sup>，采用焊接吊耳或开吊装孔的方式进行吊装。在采用吊带及弓形卸扣的方式对钢梁进行绑扎固定时，未将弓形卸扣的锁止螺栓拧紧，使钢梁与立柱发生碰撞后，弓形卸扣松脱导致钢梁坠落。
