# 新源县“10·27”一般道路运输事故 调查报告

新源县人民政府事故调查组

2025 年 12 月

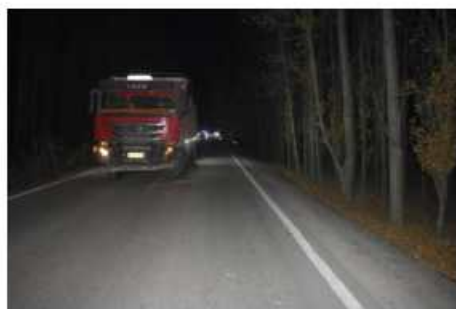
事发现场图片 1

事故发生地位于新源县 Y127 线 13 公里加 800 米路段，为乡道，道路呈南北走向，南至新源县塔勒德镇，北至国道 218 线，双向两车道，路宽 6.7 米，东西两侧均为林带，道路标志标线齐全。事故发生时天气晴朗，干燥沥青路面，路面平直，无障碍物，夜间无路灯照明。

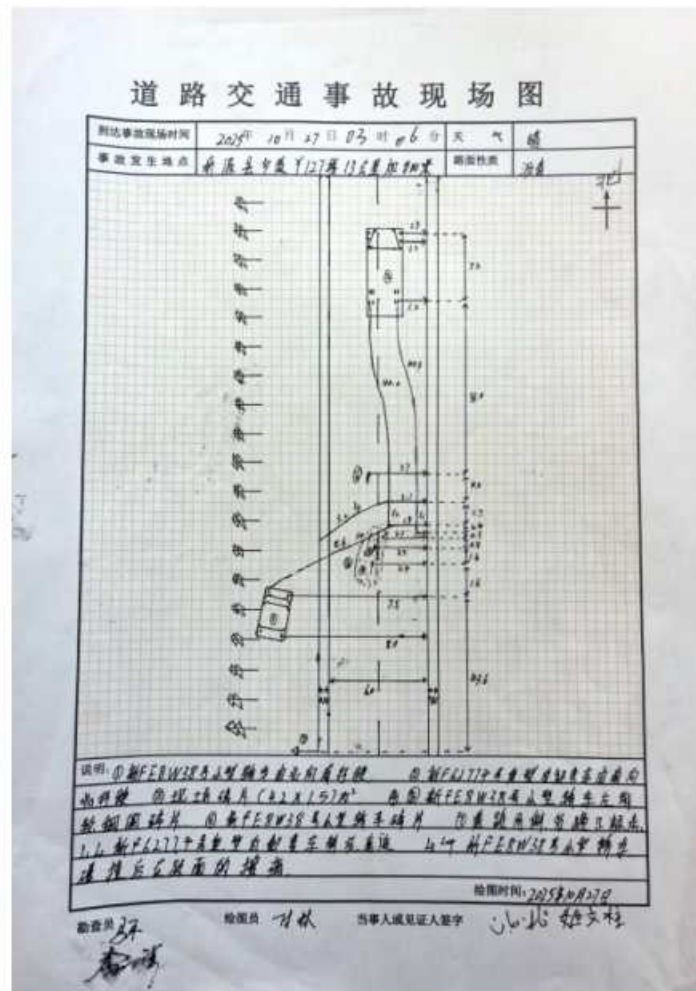
现场平面示意图

3.车辆检验鉴定:华通司法鉴定所[2025]交鉴字第 1084 号鉴定意见:(1)新 F62774 号车左前照灯因碰撞已损坏,右前照灯检测时能正常工作;(2)新 FE8W38 号车左前照灯因碰撞已损坏,右前照灯检测时能正常工作;(3)新 F62774 号车制动系统齐全;(4)新 FE8W38 号车制动系统齐全、有效;(5)新 F62774 号车车体前侧左部及左侧前部与新 FE8W38 号车车体左侧碰撞接触;(6)新 F62774 号车与新 FE8W38 号车碰撞接触点横向位置位于现场道路东侧路边白线以西 1.9m,纵向位置位于现场路面新 FE8W38 号车所留挫痕起点附近处;(7)新 F62774 号车碰撞瞬间行驶速度为 55km/h;(8)新 FE8W38 号车碰撞瞬间行驶速度为 64km/h。
