**长沙县江背镇湖南印山台水泥有限公司“3·29”  
一般窒息事故调查报告**

**长沙县人民政府**  
**长沙县江背镇湖南印山台水泥有限公司“3·29”**  
**一般窒息事故调查组**  
(2025年9月17日)

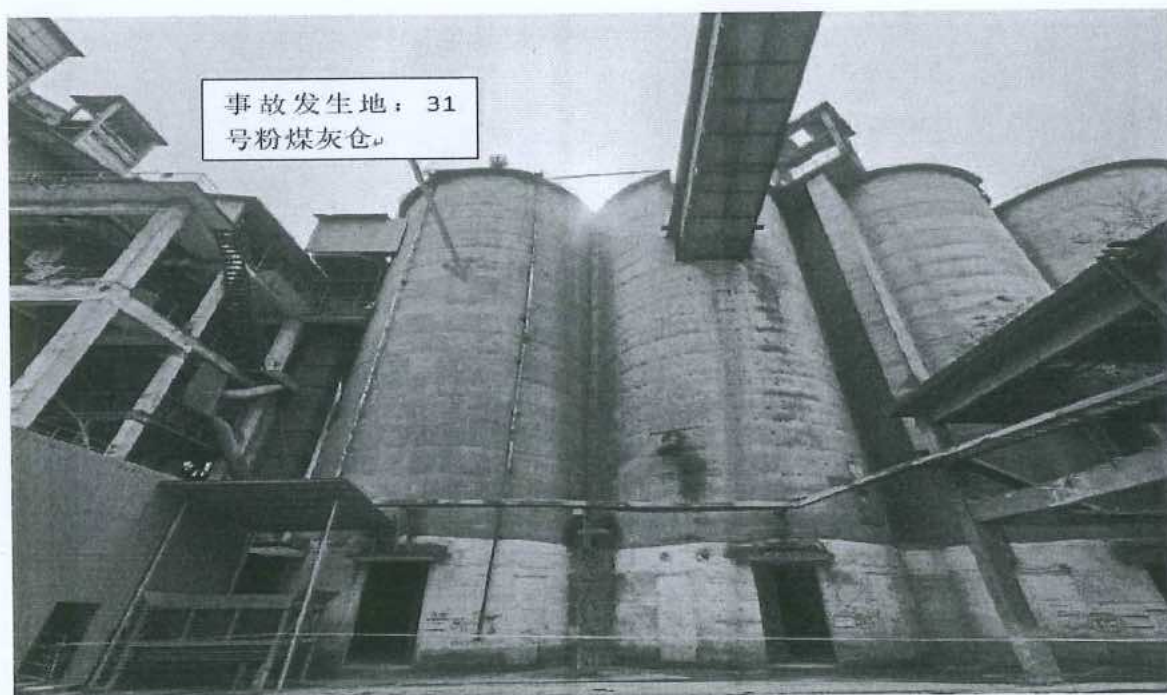
31号粉煤灰仓为圆柱形混凝土结构,高30m,宽12m左右,容量约为1200t,可有效提升粉煤灰的利用率,减少环境污染,具备防潮、防结块的设计;底部配备卸料口4个。该粉煤灰仓已全封闭废弃10年,输送粉煤灰的管道全部切断停用。

(图1) 粉煤灰仓全貌

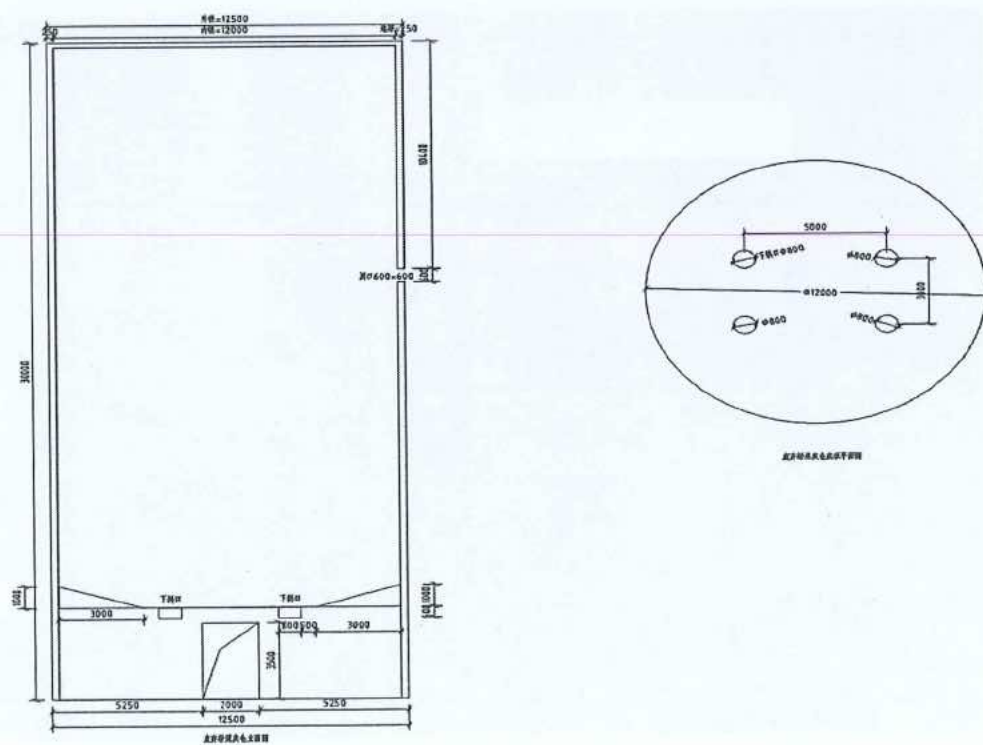
(图2) 粉煤灰仓立面图和平面图

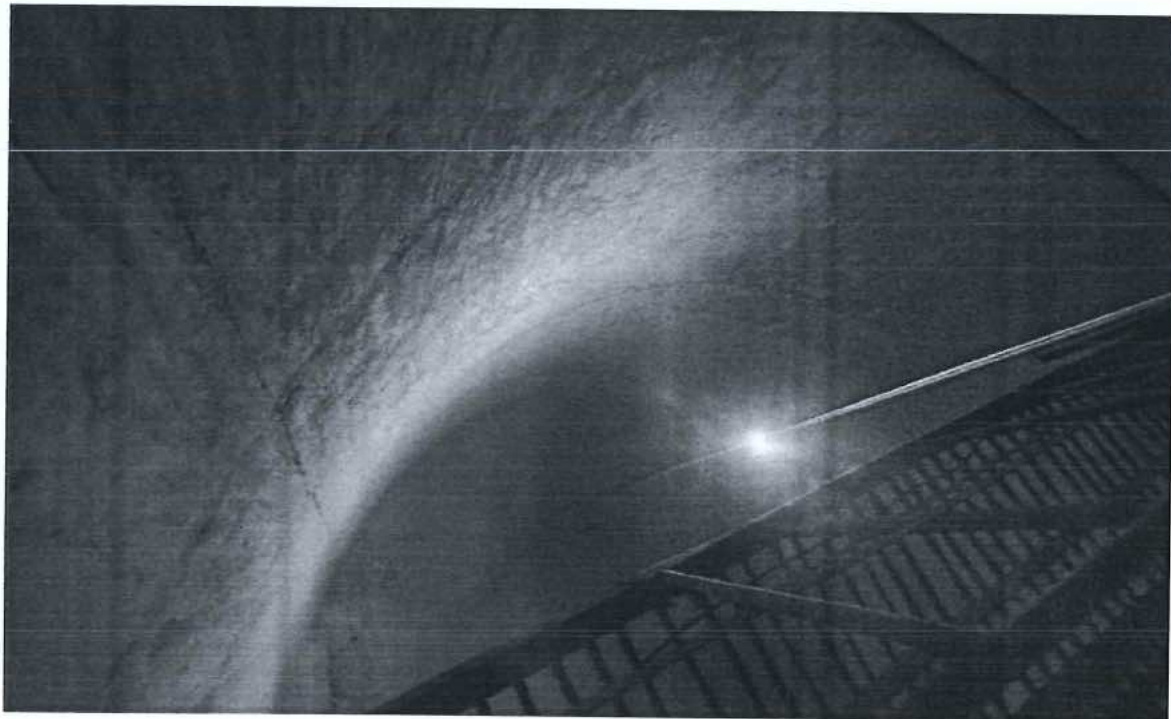
(图 3) 粉煤仓内情况

因 31 号粉煤灰仓停止使用达 10 年，仓内有较多残余废料，严重影响仓内承重，存在安全隐患。印山台公司决定对粉煤灰仓进行清理。2025 年 3 月 24 日，生产部下发书面通知，告知安环部将清理粉煤灰仓。3 月 25 日，生产部联合安环部制定了清仓方案，3 月 26 日、27 日，生产部部长罗树强安排车间主任钟立进行通风，由于气体检测仪损坏，没有进行气体检测。3 月 28 日早上开展班前会，生产部部长罗树强、安环部部长彭礼、制成车间主任钟立对 [ ]、张颂高、熊伟清、卢耀忠四名作业人员进行清仓方案和作业劳动保护安全交底。具体工作安排是 [ ] 在仓内进行作业，张颂高在仓内负责监护，熊伟清、卢耀忠负责在仓外清理废料，随即开始作业。3 月 29 日 13 时，张颂高、[ ] 2 人继续负责仓内作业，其中张颂高在仓内过道负责监护，[ ]（已系好安全带、戴好安全帽和防尘口罩）从粉煤仓下方卸料口进入粉煤仓内部，为方便作业时移动，[ ] 将安全绳的富余长度放置过长，且站在已结块的粉煤灰上使用风镐机对结块进行清理。在清理过程中，因风镐震动结块，结块向下坍塌，加之仓底部呈漏斗状，[ ] 随着坍塌的结块掉入卸料斗中，安全帽和防尘口罩脱落，粉尘将 [ ] 掩埋。

员工 [REDACTED] 安全意识薄弱、违反相关安全规程，未严格落实粉煤灰仓清仓作业从上到下的原则，未将安全绳的富余长度控制在 1 米范围内，站在粉煤灰结块上使用风镐机震碎结块，结块坍塌造成事故发生。

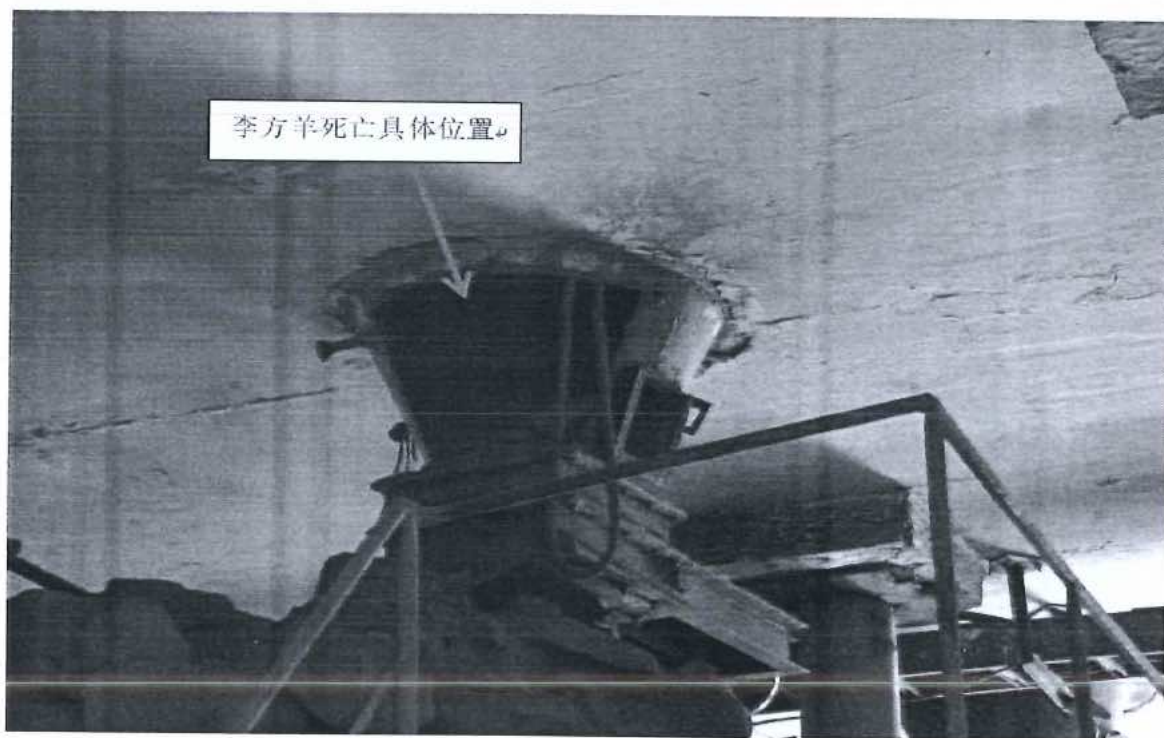
(图 4) 粉煤仓下方卸料口
