# 东莞茶山铁庆再生资源有限公司“6·10” 一般其他伤害事故调查报告

东莞市政府事故调查组

2024 年 10 月

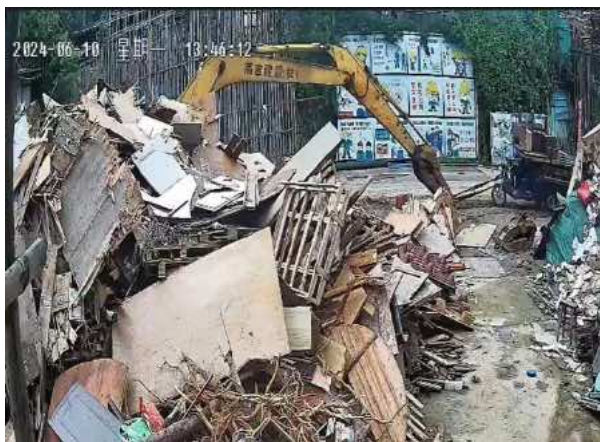
图 3 牵引视频截图

动三轮车推上斜坡，尝试未果后，王文来提出由杨欢欢操作挖掘机通过吊装绳牵引自己驾驶的无号牌电动三轮车助力其上斜坡，杨欢欢同意之后，王文来将吊装绳的一端套在电动三轮车车头两端的保险杠上，另一端套在挖掘机夹具上夹住。13 时 45 分许，杨欢欢操作挖掘机牵引王文来驾驶的无号牌电动三轮车上斜坡（王文来未佩戴安全头盔），无号牌电动三轮车也在缓慢前进，拉上斜坡之后挖掘机停顿了一下，无号牌电动三轮车的前轮胎已经在地磅上，后轮胎还在泥泞地上，存在一个高度差（大约 3-4 厘米），此时王文来示意往右前方拉（相当于杨欢欢的左前方），于是杨欢欢继续启动挖掘机进行牵引，挖掘机的动臂往杨欢欢的左前方摆动，同时无号牌电动三轮车也在前进，13 时 46 分，王文来驾驶无号牌电动三轮车不慎撞向挖掘机动臂侧方，王文来的头部撞向挖掘机夹具。杨欢欢随即拨打 120。

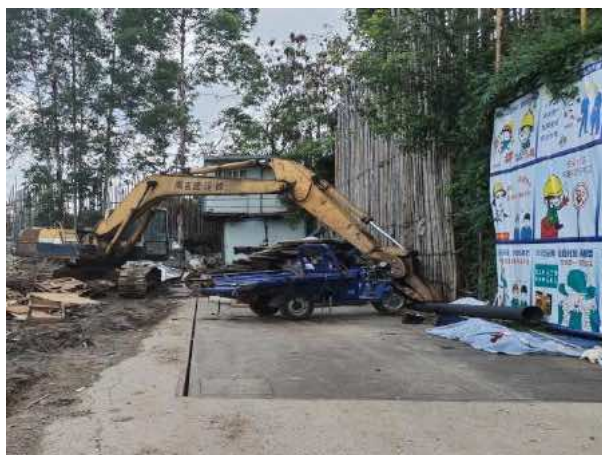
图 5 事故现场

事故现场位于铁庆公司场内的地磅上，场地四周用铁皮围蔽，公司门口距离地磅有一斜坡，死者旁边有一辆挖掘机和一辆无号牌电动三轮车。挖掘机前端夹具部位有两处血迹和一处触碰痕迹，触碰痕迹上可见毛发。涉事无号牌电动三轮车载有废旧木板等物品。死者胸部受到横行不规则挫伤，头部受到创伤。

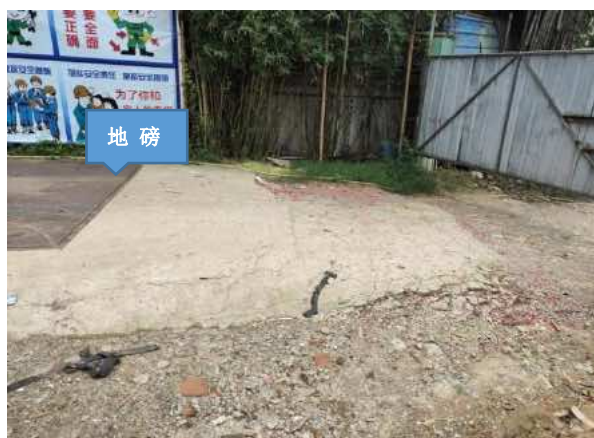
图 6 场内斜坡

2024年6月10日12时41分许，王文来驾驶载有废旧木板的无号牌电动三轮车来到铁庆公司，电话联系杨欢欢商洽废旧木板回收事宜，杨欢欢与王文来口头商定一吨废旧木板回收费用为人民币260元，最终费用需过磅称重后确定，此时铁庆公司暂未营业。13时30分许，杨欢欢与家人回到公司，杨欢欢与王文来在公司门口商量搬运和卸货事宜，公司门口距离地磅有一斜坡，废旧木板有一定重量，载有废旧木板的电动三轮车动力不足，无法直接开上斜坡，为了便于卸货和过磅称重，杨欢欢与其妻子、王文来三人尝试将电

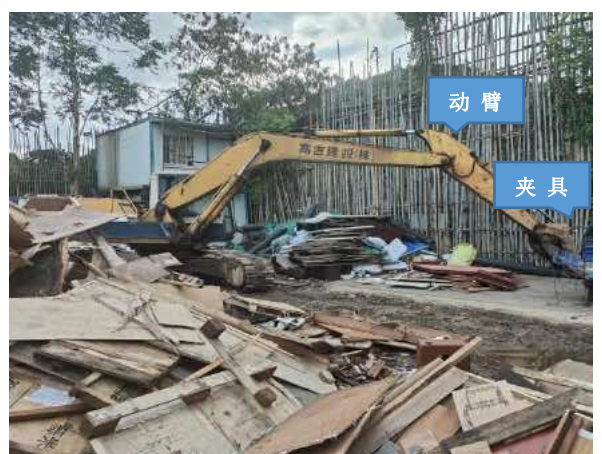
图 7 涉事挖掘机

**1.涉事挖掘机检验检测情况：**茶山应急管理分局委托广东正航司法鉴定中心对涉事挖掘机的车辆类型进行检验鉴定，得到如下意见：被鉴定车辆为履带式挖掘机。

1.铁庆公司，取得营业执照后未自行在商务部业务系统统一平台进行信息申报、信息更新及按要求报送经营数据；杨欢欢作为铁庆公司法定代表人和实际控制人、涉事挖掘机驾驶员，涉事挖掘机虽未用于建筑施工，但应属于建筑机械，参考《建筑机械使用安全技术规程》（JGJ33-2012）2.0.2：“机械必须按出厂使用说明书规定的技术性能、承载能力和使用条件，正确操作，合理使用，严禁超载、超速作业或任意扩大使用范围。”的相关规定，杨欢欢未正确使用挖掘机，任意扩大挖掘机的使用范围，使用挖掘机夹具牵引电动三轮车，建议由经济发展部门依法处理。

（三）全力筑牢安全生产防线，狠抓安全宣传教育培训。多措并举强化安全宣传教育培训。组织专题培训，结合事故案例，定期组织辖区内再生资源回收企业开展有关挖掘机的规范使用和安全培训，每季度联合有关职能部门对再生资源从业人员至少开展一次消防安全及其他业务知识培训，强化安全生产意识。加强宣传教育，定期开展企业普法宣传和相关政策贯宣，督促企业在回收站点明显位置张贴安全宣传标语，尤其要在设施设备作业区张贴安全操作规程，发放挖掘机相关安全操作指引，严禁利用挖掘机的回转作用力来拉动重物和车辆，用好用活“东莞茶山发布”公众号和“全民消防学习云平台”等宣传载体，以案示警、以案释法加强安全警示教育，增加从业人员安全生产知识储备，有效指导再生资源回收行业规范经营。

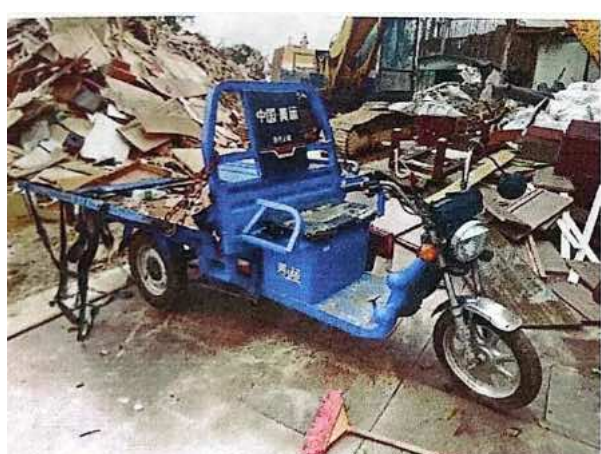
图 8 涉事无号牌电动三轮车

（1）茶山应急管理分局委托广东正航司法鉴定中心对无号牌电动三轮车的车辆类型进行检验鉴定，得到如下意见：被鉴定车辆属于电动三轮轻便摩托车。

（2）茶山应急管理分局委托广东正航司法鉴定中心对无号牌电动三轮车的灯光系统、制动系统、转向系统进行检验鉴定，得到如下意见：被鉴定车辆的前轮制动拉锁脱落，痕迹陈旧，右后转向灯、后制动灯均不工作，被鉴定车辆的行车制动系统、灯光系统均不符合相关技术要求项，转向系统未检见不符合相关技术要求项。
