**海州平西九星钛材料（辽宁）有限公司  
“11·21”一般机械伤害事故  
调查报告**

海州区政府事故调查组

2023 年 12 月 14 日

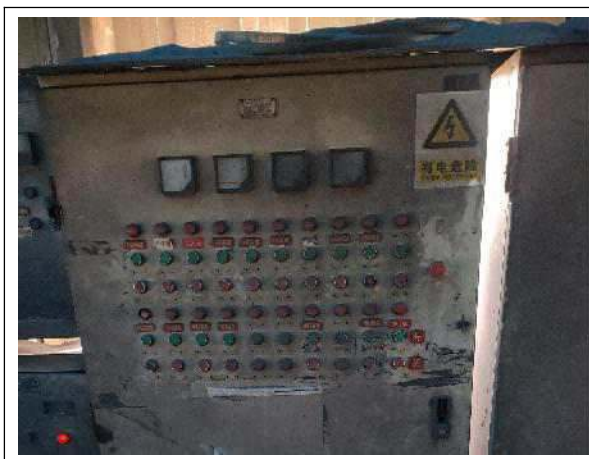
图 2 成品车间急停开关

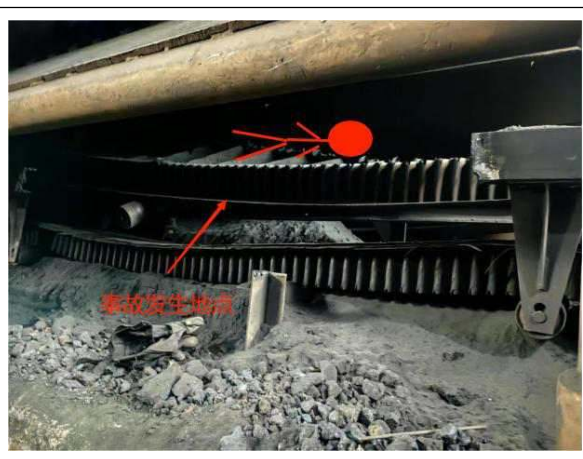
由于事发现场未安装视频监控，也没有任何人看见事发过程，事故调查组根据现场勘查情况、专家对事故现场所做的技术鉴定，结合相关证人证言和描述的事发后现场情形，推断事发过程如下：成品车间岗位工人耿树国于 11 月 21 日 2 时 40 分许，独自离开休息室，2 时 43 分许，违规在承载皮带机头上部进行清料作业时身体被卷入传送皮带与料仓间隙处，进而被机器挤压，造成事故发生。3 时 30 分，耿树国被救出，经医护人员现场抢救后，宣布抢救无效死亡。

图 3 事故发生地点

成品车间球磨工耿树国违反清扫岗位操作规程在承载皮带机头上部进行清料作业时身体被卷入皮带与料仓间隙处，进而被机器挤压，造成事故发生。

直接原因分析：事故皮带处未设置明显的安全警示标志，耿树国违反清扫岗位操作规程，在未切断承载皮带电源情况下进行清料作业，身体被卷入皮带与料仓间隙处，进而被机器挤压至重度复合伤，导致事故发生。

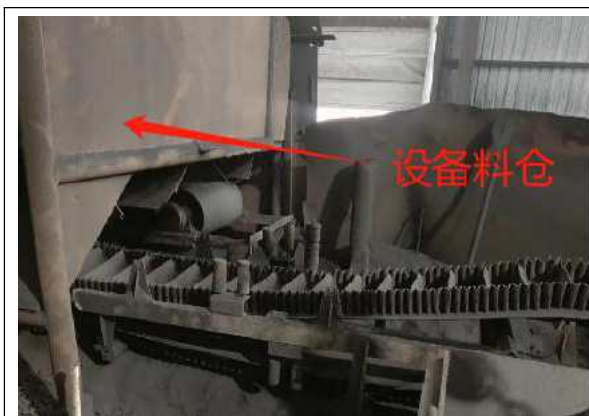
事故发生车间为成品车间，位于厂区西南侧。车间内平面皮带输送机型号为 YE3-132M1-6，皮带机头至机尾长度约 5 米，皮带宽度 0.65 米，带速 0.5 米/秒，承载皮带距离水平地面高度 0.8 米，料仓底部下料口距承载皮带高度 0.2 米。皮带传动装置未安装防护罩，无安全警示标志。

事故车间设有 2 套 Z-90 型球磨机及配套上料皮带，发生事故的位置为成品车间北侧平面输送皮带处。事发后成品车间班长季树朋发现 1 号皮带机停机、皮带处于倾斜状态，经巡查发现耿树国头朝南、脚朝北被困在皮带和料仓中间。因抢救需要，事故皮带大梁及三个皮带辊轮立柱已被切割。事故现场情况如图 2、3、4、5 所示：

图 4 发生事故平面皮带料仓侧

**九星钛材料（辽宁）有限公司。**要树牢“人民至上、生命至上”安全发展理念，坚持“安全第一、预防为主、综合治理”的方针，认真履行企业安全生产主体责任。一是立即停止事故车间一切作业行为，对这起事故通报全公司，开展一次全员安全生产警示教育和安全生产教育和培训，确保从业人员掌握本岗位安全操作技能，增强事故预防和应急处理能力，待生产现场事故隐患消除后，经审查同意，方可恢复生产经营和使用。二是全面排查整改事故隐患，增加安全防护装置（传动装置防护罩），在生产区域增设照明灯具，增设安全警示标识、各岗位风险辨识及应急处置告知牌，向从业人员如实告知作业场所及工作岗位存在的危险因素、防范措施以及事故应急措施；三是加强各岗位人员严格执行本单位的安全生产规章制度和操作规程监督检查，杜绝“三违”现象，防止类似事故再次发生。

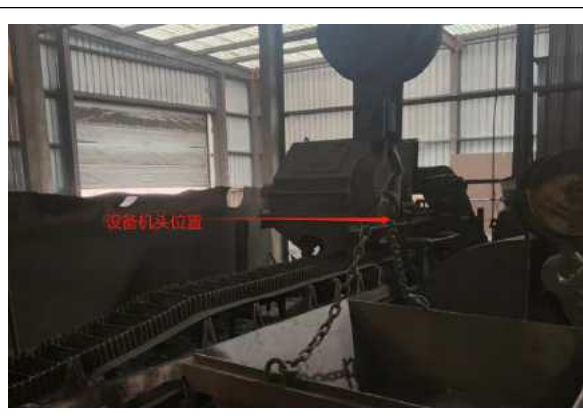
图 5 发生事故平面皮带机头侧
