# 鹿邑县中医院“11·2”锅炉超压爆炸 一般事故调查报告

2024年11月2日16时30分许，鹿邑县中医院发生一起锅炉超压爆炸一般事故，造成1人死亡，直接经济损失600万元。

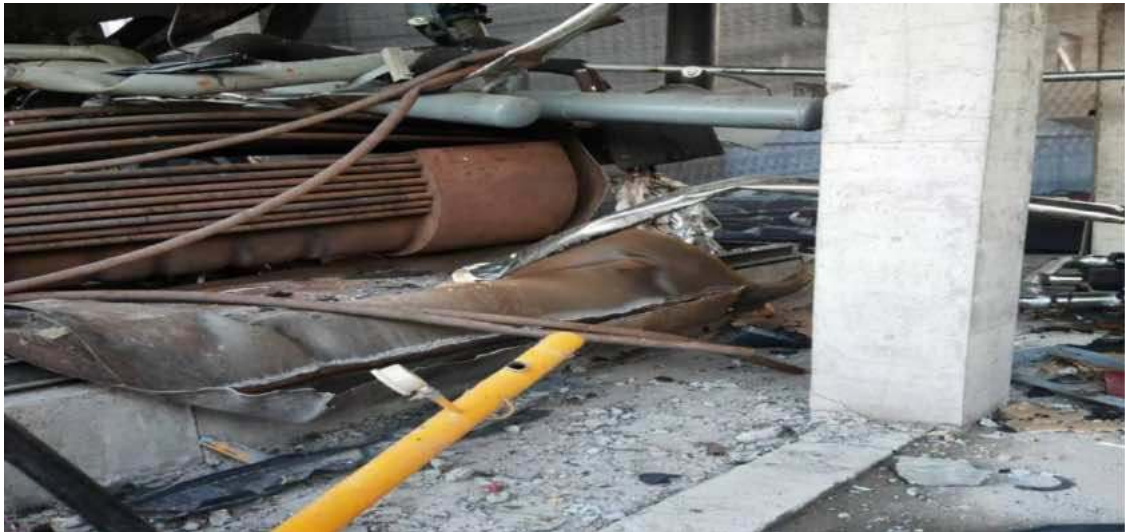
炉房北侧一号锅炉，该锅炉内部负压蒸汽室内，水循环系统出现故障，内部热蒸汽无法循环排出，造成负压蒸汽室内严重超压，压力无法释放，锅炉内部压力达到 0.8MPa 临界值时，内部热蒸汽撕裂锅炉上部炉体，之后热蒸汽呈开放式向四周冲击，造成爆炸，锅炉炉体呈向上开放式炸裂。爆炸冲击波辐射达到多 30 米，周围楼梯、门窗受损，爆炸锅炉呈现整体爆炸状态，临近锅炉整体移位、受损严重，部分构件撕裂、扭断，周边 30 米范围有爆炸产生的抛射物散落，附近部分车辆受损。（图三）

（图三：涉事锅炉爆炸现场）

1. 锅炉热媒水超温、超压及蒸汽能量变大。发生事故后，现场遗留的温度表指示温度为 120℃，大于额定温度 70℃。该锅炉设定正常运转温度为 79℃，属于严重超温。根据《饱和蒸汽温度与压力对照表》，120℃对应压力为 0.2MPa，而发生爆炸锅炉标定的工作压力为 0MPa。属于超温、超压运行。爆炸现场遗留的压力表显示为 0.8MPa，属于锅炉超压爆炸临界值。根据《水的焓值表》60℃水的焓值 251kJ/kg；120℃水的焓值 943kJ/kg；蒸汽能量增加 3.75 倍，爆炸能量增加许多。事发锅炉存在没有设置防爆安全附件及泄压阀的产品缺陷，也未设置其他安全联锁保护装置，锅炉产品质量严重不合格造成事故发生。

[4]河南省太锅锅炉制造有限公司提供的锅炉生产图纸上表明炉筒钢板厚度应为6mm，经实际测量涉事锅炉的钢板厚度为4.791mm，锅炉罐体存在偷工减料，同时焊接时存在脱焊等不达标现象，锅炉炉筒钢板厚度及焊接严重不合格，极易引发锅炉罐体因超压炸裂。[5]锅炉爆炸前出现故障声光报警，但此时该锅炉超温超压联锁保护装置失效，三十分钟后锅炉爆炸发生。依据《中华人民共和国国家标准》(GB/T21434-2022)第六条明确规定，真空相变锅炉应设置可靠的热媒水超温超压联锁保护装置，并与燃烧控制系统联锁，该公司提供的锅炉生产图纸中详细标明了锅炉超温、超压联锁保护装置，但从涉事锅炉残体现场及自动控制联锁柜查明该公司并未设置超温、超压联锁保护装置，存在明显的欺诈行为，给此次事故发生埋下了重大安全隐患。
