# 宝安燕罗优质饮用水入户工程（八期）Ⅳ标施工工程“7·6”非生产安全事故调查报告

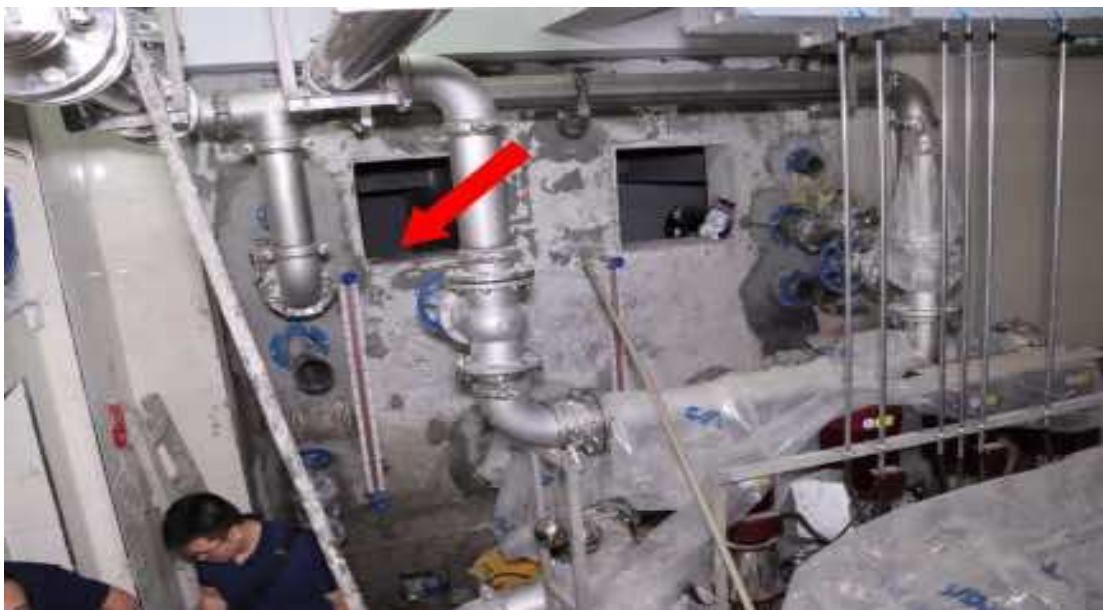
涉事防水作业取电位置是水泵房墙面的插座；涉事蓄水池的入口为正方形，测得其边长约为 0.60 米（图 1）；涉事蓄水池东侧靠近金属梯处有冲击钻凿墙的痕迹（图 2）；现场测得蓄水池中水的深度约为 0.36 米（图 3）。

图 1 涉事地下蓄水池入口

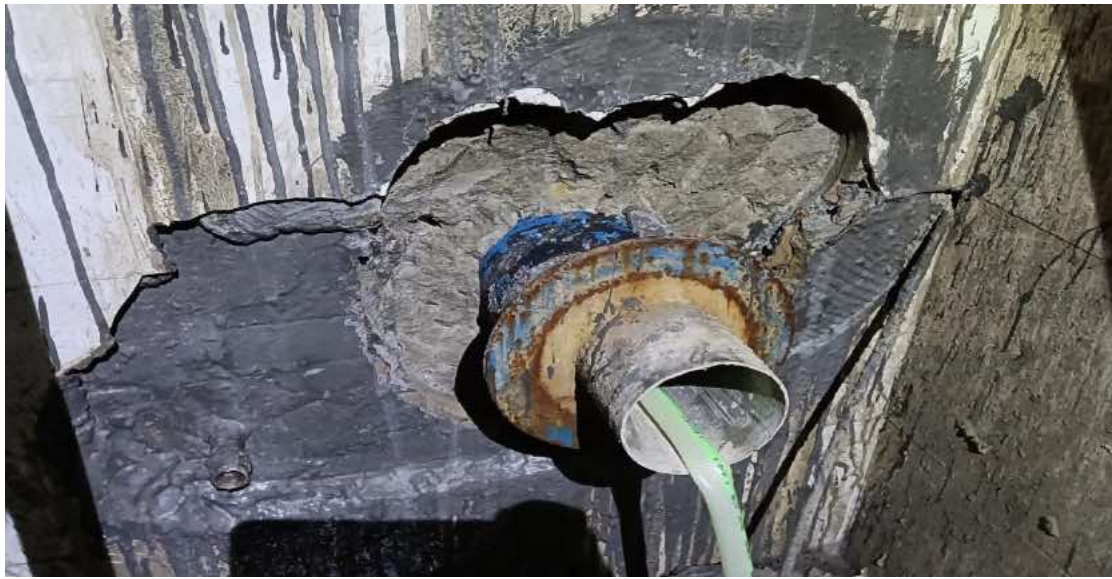
图 2 冲击钻凿墙痕迹

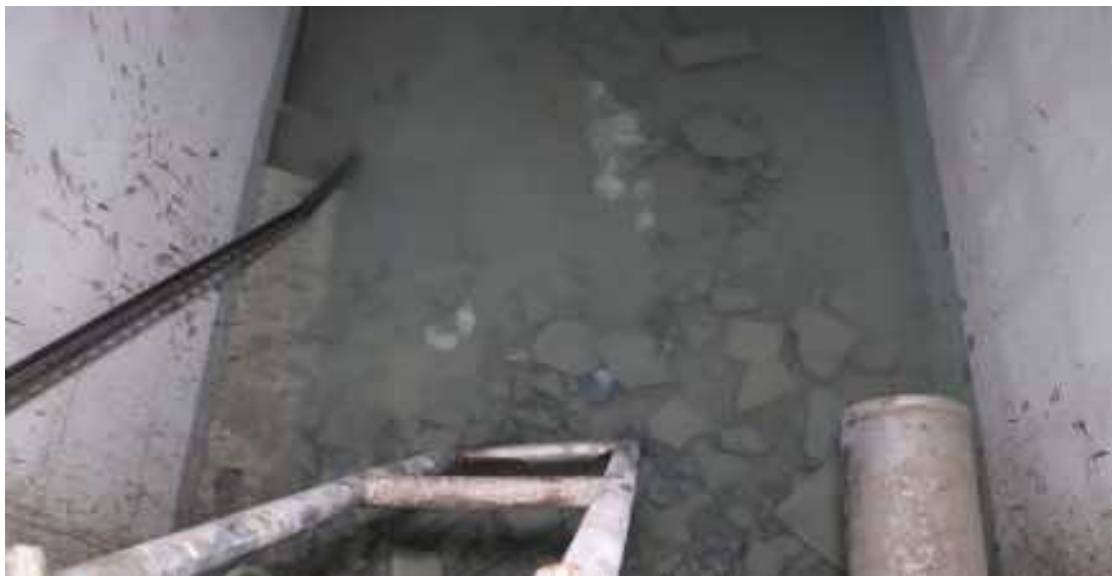
图 3 蓄水池中水的深度约为 0.36 米
