# 龙岗宝龙鸿永利工业园“11·7” 一般坍塌死亡事故调查报告

2025年11月7日18时30分许，龙岗区宝龙街道鸿永利工业园F栋102厂房发生一起坍塌事故，造成1人死亡，直接经济损失186万元。

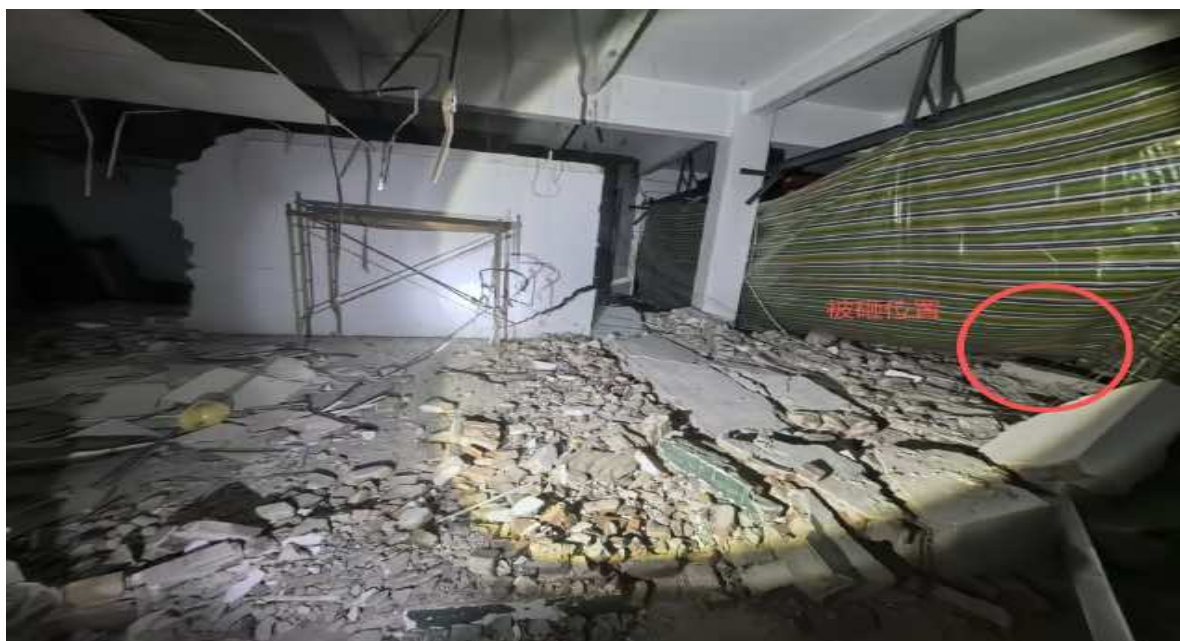
图 1 事故现场图片

14时30分许，李某祥午休后返回拆除隔墙现场等待消防演练结束继续拆除隔墙。16时许，李某祥将办公区域与生产区域的另一面隔墙上部产生裂缝的墙体拆除，仅留隔墙下部待拆。17时许，张某练驾驶粤B2R21C货车到场清运拆除隔墙产生的建筑垃圾，李某祥独自一人将建筑垃圾装车。18时30分许，李某祥将垃圾清运车装满建筑垃圾后准备下班，同时通知张某练将垃圾清运车开走，张某练觉得垃圾清运车未装满，便独自一人到办公区域与生产区域未拆除完毕的隔墙旁拣取建筑垃圾，在此过程中

未拆除完毕的隔墙突然整体倒塌砸中张某练，将张某练挤压至地面。（见图 1）

张某练冒险进入拆除作业危险区域危墙附近拣取建筑垃圾，由于危墙整体性被破坏，稳定性较差，导致危墙突然整体倒塌砸中张某练。

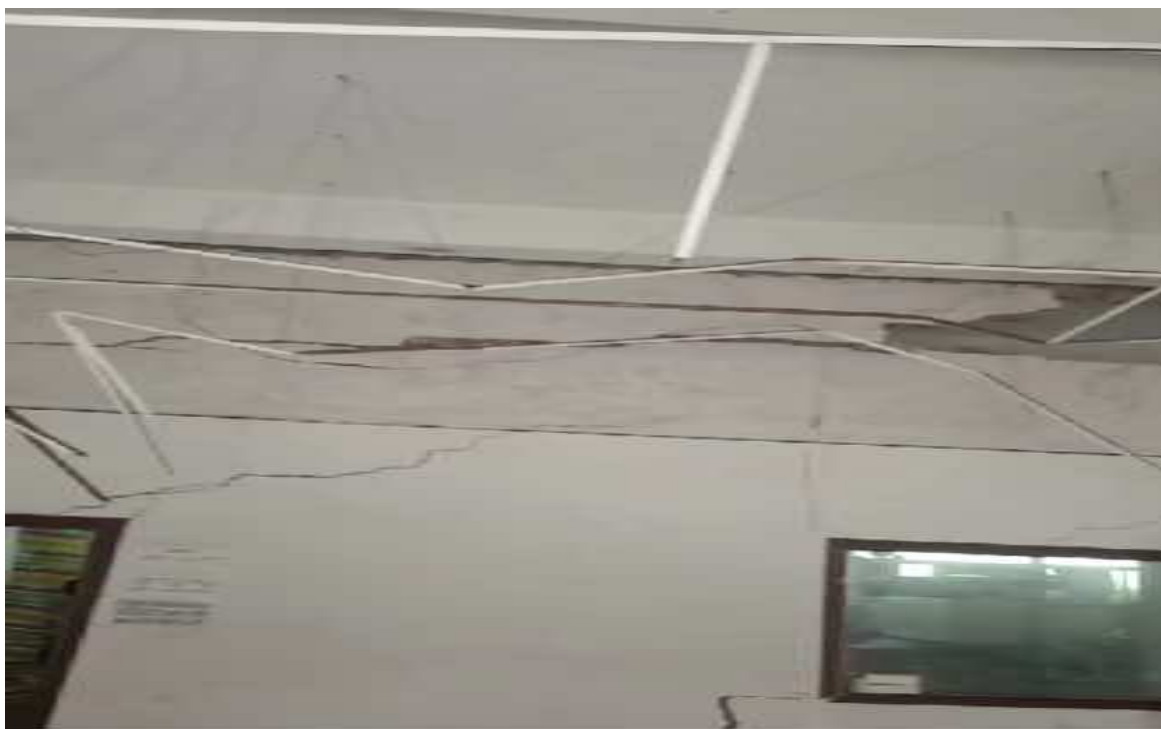
图 2 开工前隔墙开裂情况

鸿永利工业园 F 栋 102 厂房面积约 500 m<sup>2</sup>，为框架结构，分隔为生产区域和办公区域。经调查，根据开工前拍摄的视频内容显示，鸿永利工业园 F 栋 102 厂房办公区域的隔墙墙体存有斜向、纵向、水平大小不一的贯穿性裂缝。（见图 2）

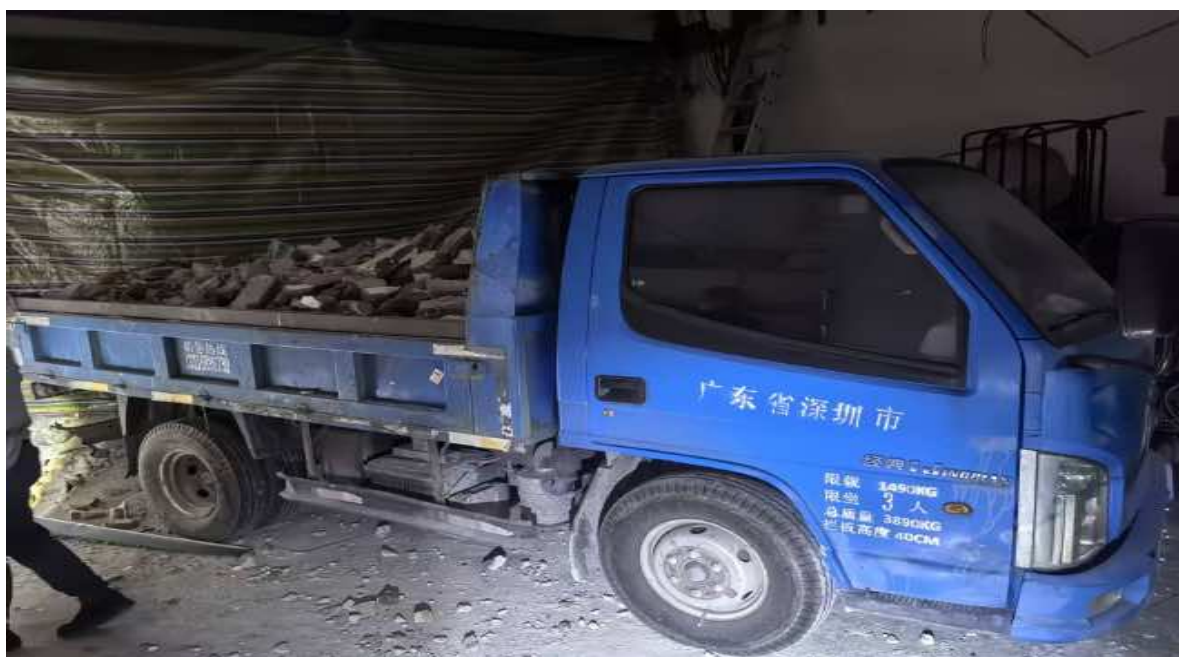
1. 事发地点位于龙岗区宝龙街道鸿永利工业园 F 栋 102 厂房办公区域，办公区域与鸿永利工业园 F 栋入口位置停放 1 台建筑垃圾清运车，建筑垃圾清运车车厢内可见大量的拆除隔墙产生的建筑垃圾。（见图 3）

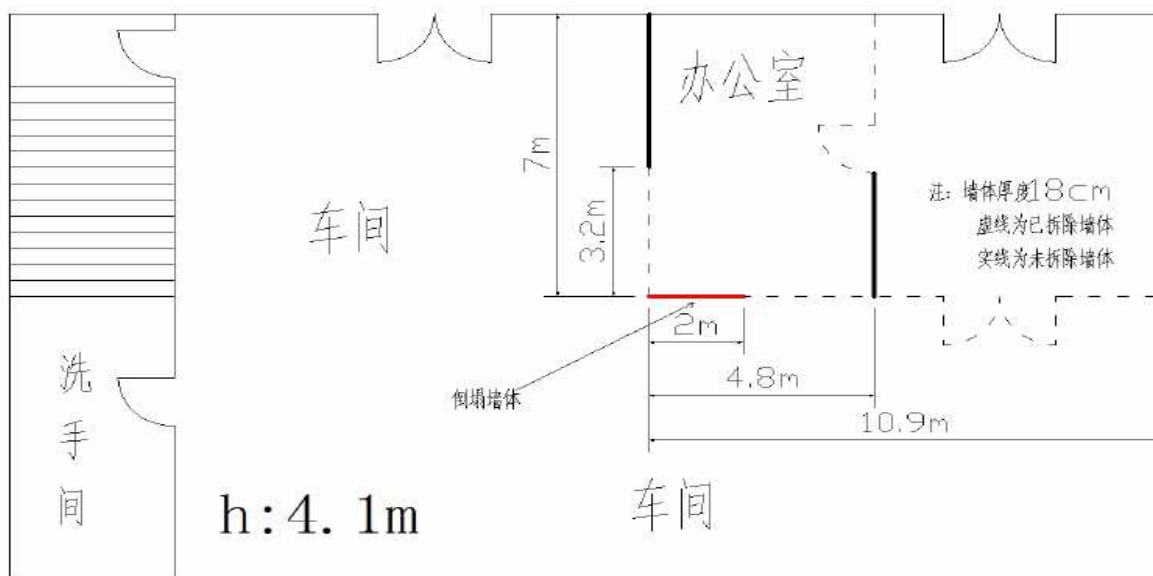
图 4 隔墙拆除平面图

2. 鸿永利工业园 F 栋 102 厂房办公区域与 F 栋厂房入口处的隔墙已拆除一半，办公区域入口位置隔墙上部已拆除，办公区域与生产区域两面间隔墙已拆除。（见图 4）

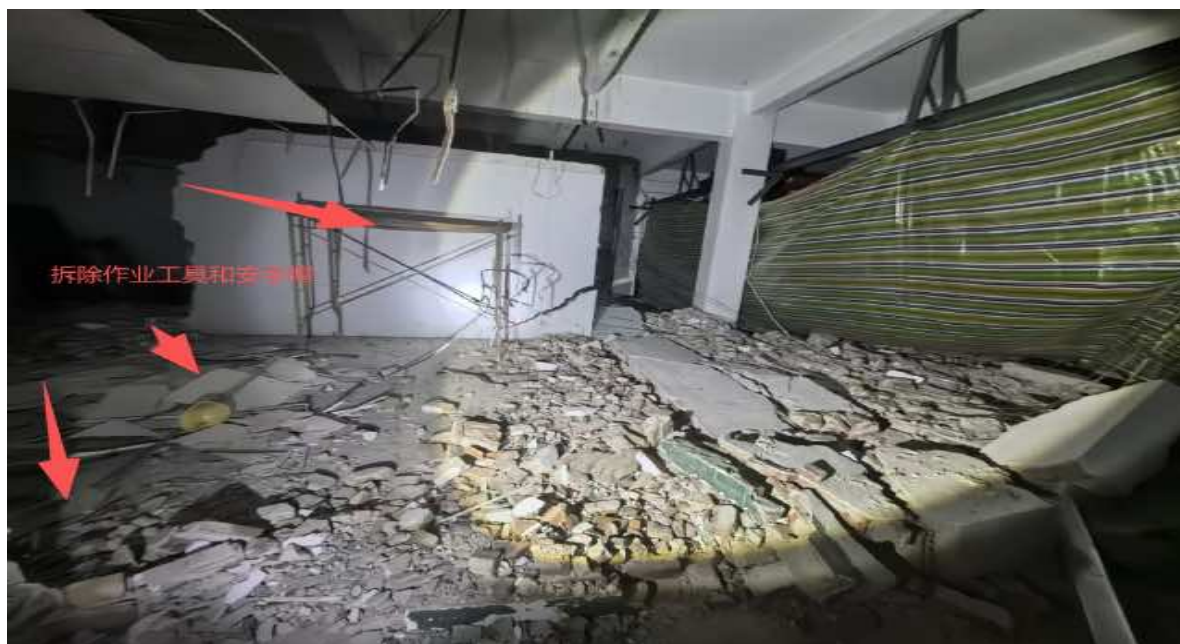
图 5 现场拆除作业工具

3. 现场拆除作业可见门式操作平台、安全帽、锤子等作业工具，拆除作业现场未设置硬质封闭围挡及安全警示标志。（见图 5）
