# 宝安福永怀德东门商业中心“8·3” 一般触电事故调查报告

调查组认定，宝安福永怀德社区东门商业中心“8·3”一般触电事故是一起因工人违章冒险作业、施工现场安全管理不到位而造成的一般生产安全责任事故。

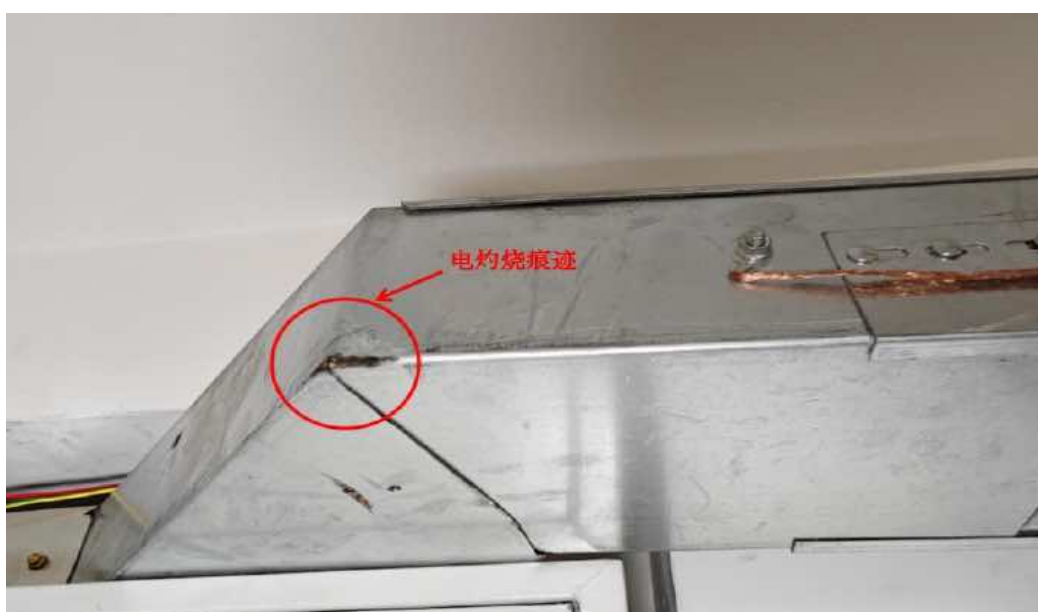
3. 铝梯展开后的高度为 1.86 m，共有 5 级踏棍，自下而上的第 4 级和第 5 级之间设有金属撑杆，金属撑杆的紧固件已脱落，不能起到锁定作用。铝梯的 4 个梯脚的均有防滑套，但防滑套底部均已磨损，露出了金属梯脚，其中 1 个梯脚（在涉事用电电线附近）的金属部件有明显电灼烧痕迹（见图 6）。登上铝梯，可见金属线槽盖板已被打开，线槽内敷设有临时用电的红色、蓝色、黄绿双色电线以及其他电缆，未见有电线和电缆的绝缘层损坏情形；金属线槽外壳下部转角处可见一处明显的电灼烧痕迹（见图 7）。

图 7 金属线槽外壳下部转角处有一处明显的电灼烧痕迹
