# 吴忠市红寺堡区人民政府

## 红寺堡区2024年排水防涝能力提升工程三标段“10·27”一般事故调查报告

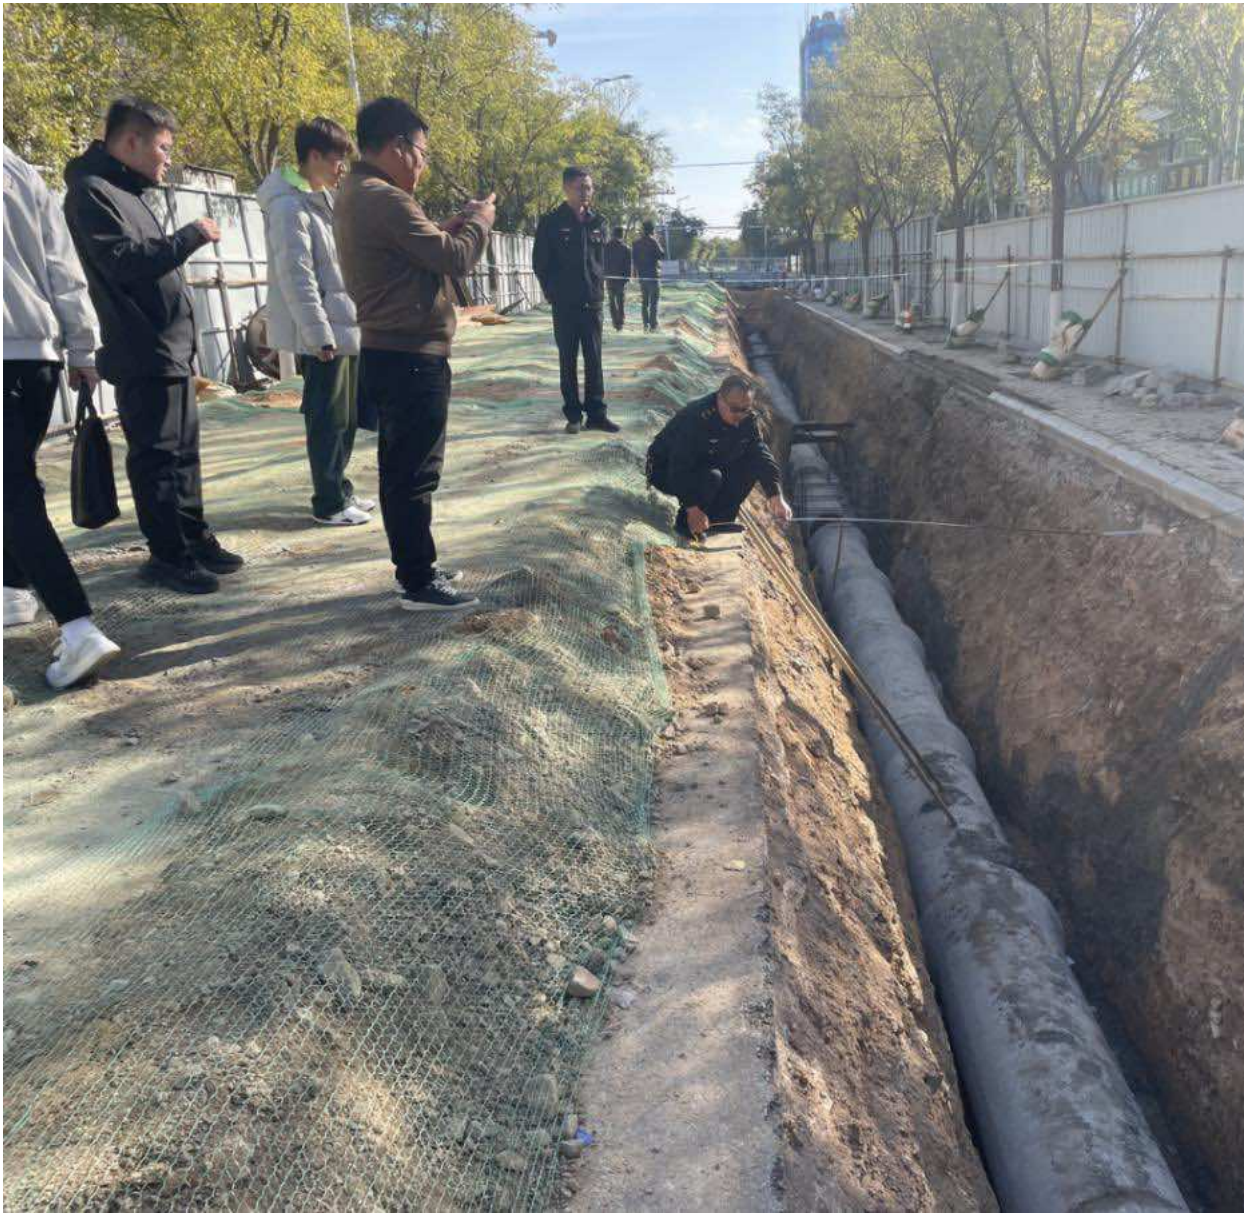
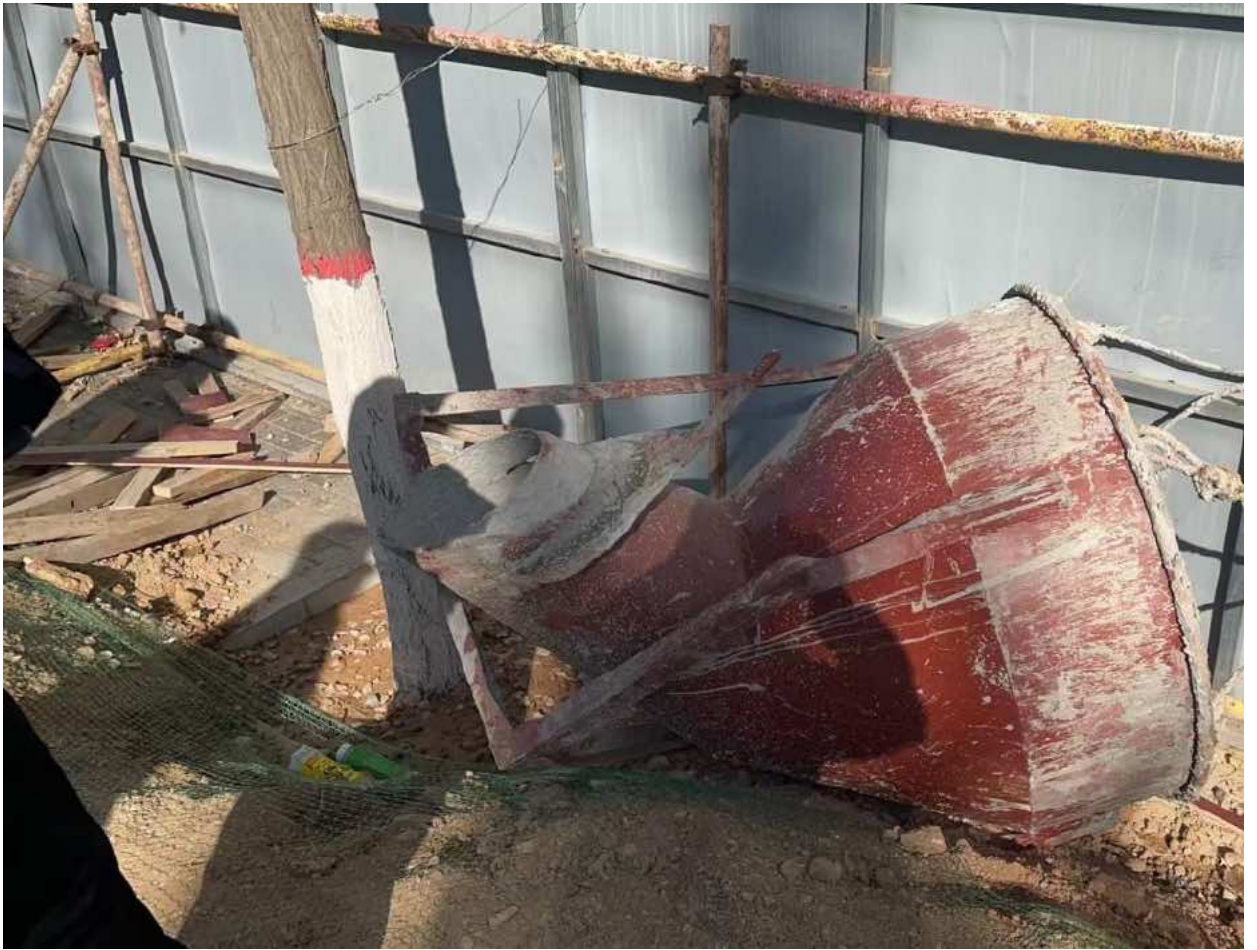
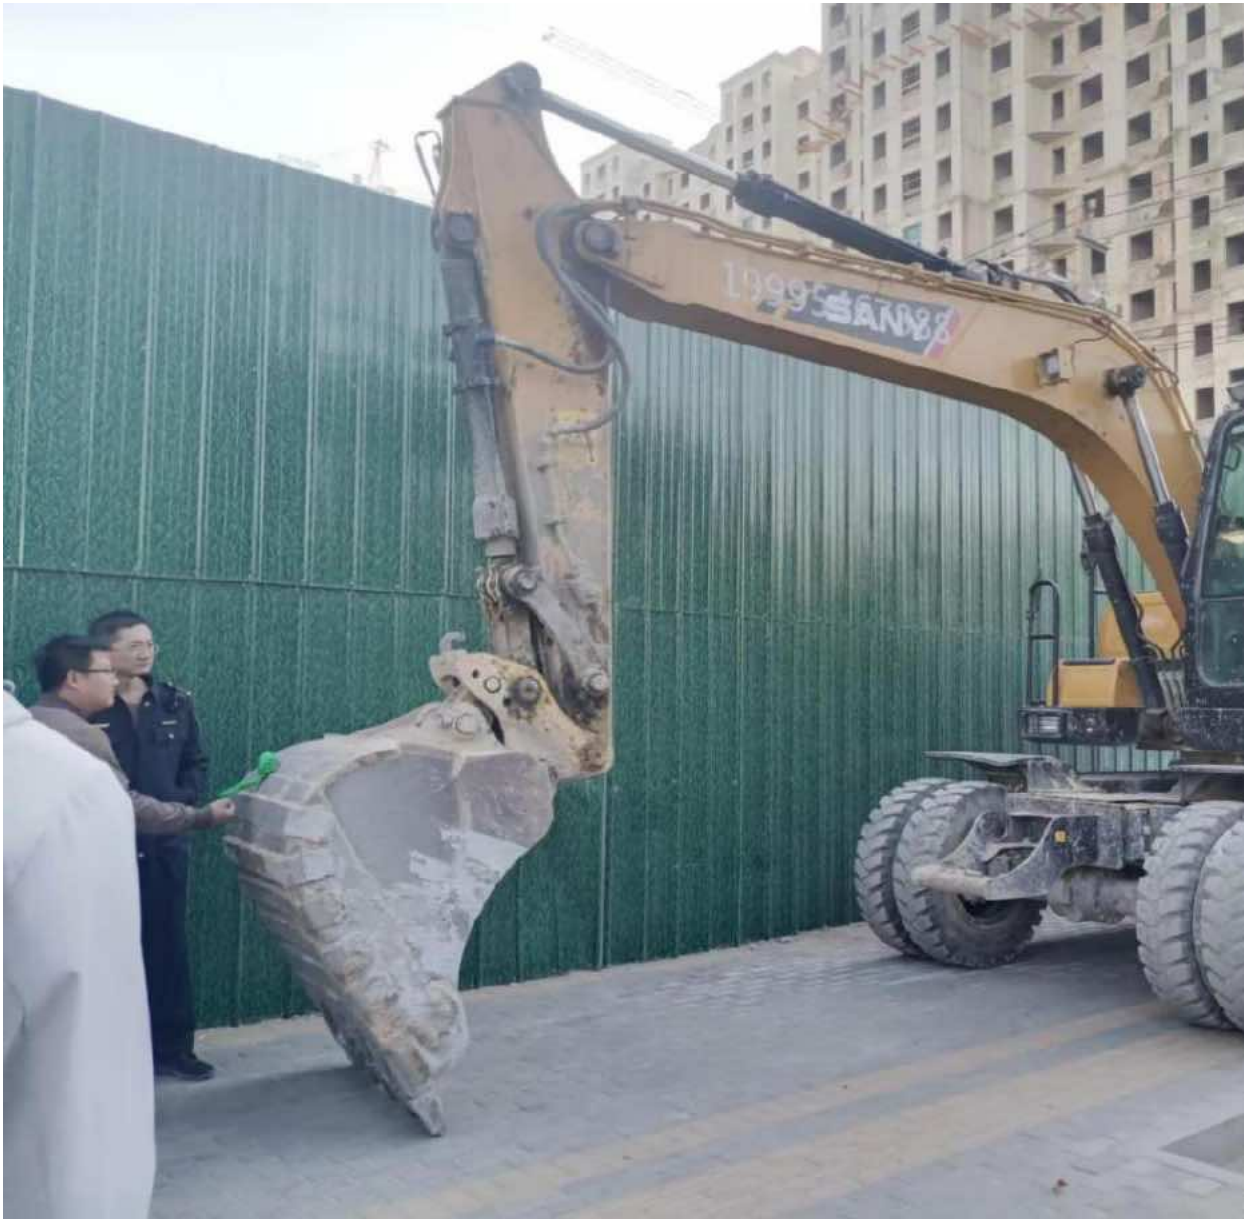
事故现场照片

2024年10月27日19时19分许，该项目场负责人马\*\*带领4名工人马\*、丁\*\*（死者）、明\*\*、马\*\*水防涝能力提升工程三标段前进街（燕然路—罗山路）进行施工，马\*在罐车旁边往灰斗放混凝土，管\*\*，放灰结束后，由挖掘机司机康\*用挖掘机吊往管沟，在吊运过程中挖掘机链接灰斗的钢丝绳脱落导致现场人员立即将灰斗从丁\*\*身上移除进行施救，同时拨打了120急救电话，经红寺堡区人民医院120医/公安部门联合勘查现场，现场施工人员佩戴安全帽和反光背心，违规使用挖掘机进行吊装作业，夜间/暗、亮度不够。

直接原因：经事故调查组对事故现场勘察、对事故相关人员询问调查后判定，违规使用挖掘机进行吊装作业，作业人员安全距离不足，未对进场吊装设备进行验收和安全性评估，自制环形钢丝绳吊索接头搭接不牢固，在起吊过程中发生断裂，导致吊钩脱落，吊钩脱落瞬间对作业人员造成倒打击致人死亡是事故发生的直接原因。

（一）深刻反思事故原因，补齐安全生产短板。宁夏吉恒建设工程有限责任公司要深刻汲取事故教训，举一反三，全面整改。一要严格落实中标工程施工岗位人员持证上岗和带班制度，尤其是对安全管理人员要加强培训考核。二要落实风险评估与隐患排查机制，明确岗位职责和管理流程，加强施工现场安全管理。三要严格执行验收等制度，坚决杜绝违章施工。
