发布机构：樟树市应急管理局

发文日期：2026-06-04

## 樟树市赣港港口经营有限公司“3·21” 一般高处坠落事故调查报告

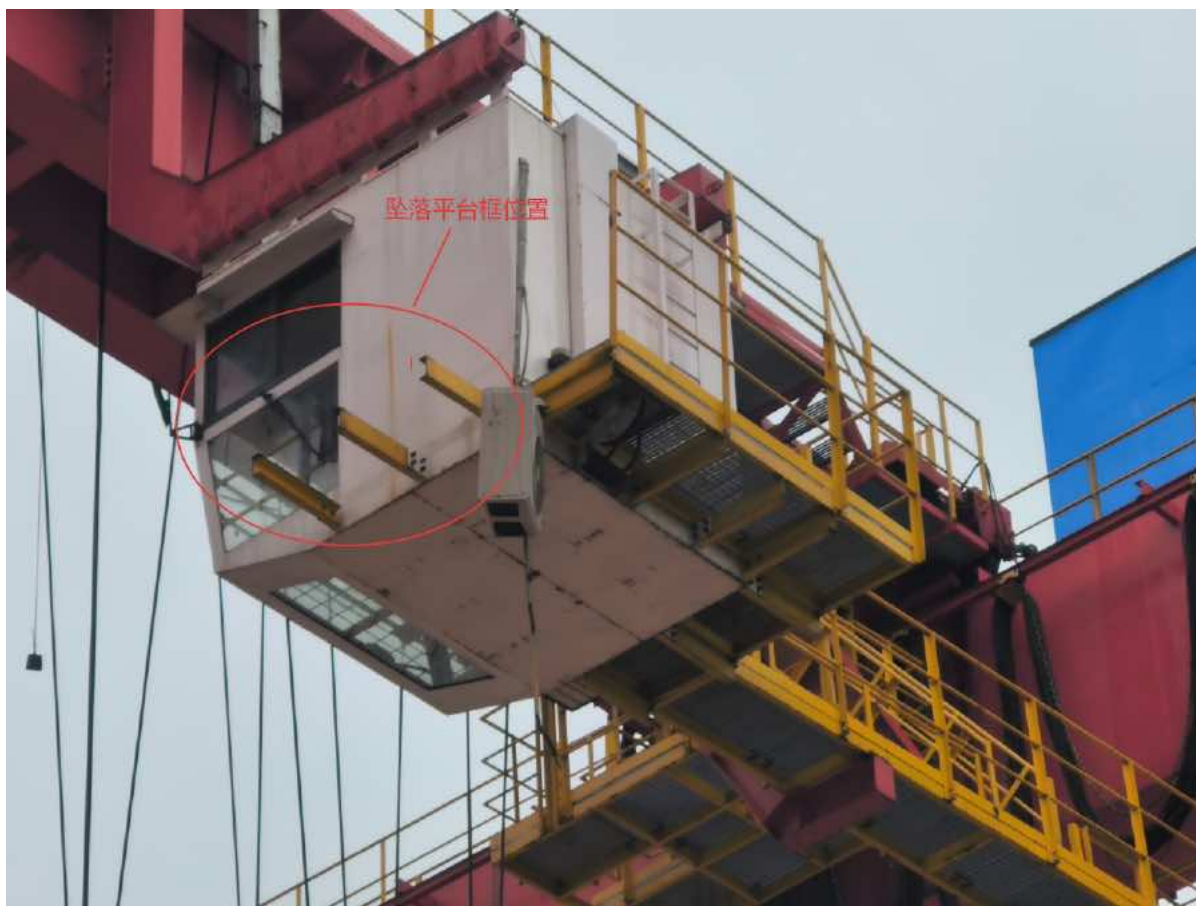
19时37分9秒左右，舒某某在平台上行走时，由于平台框松动脱落，舒某某连同平台框一起坠落至地面，舒某某跌入两个集装箱间隙内。

现场图片1：1#轨道式集装箱门式起重机司机室，该平台距地面19米。

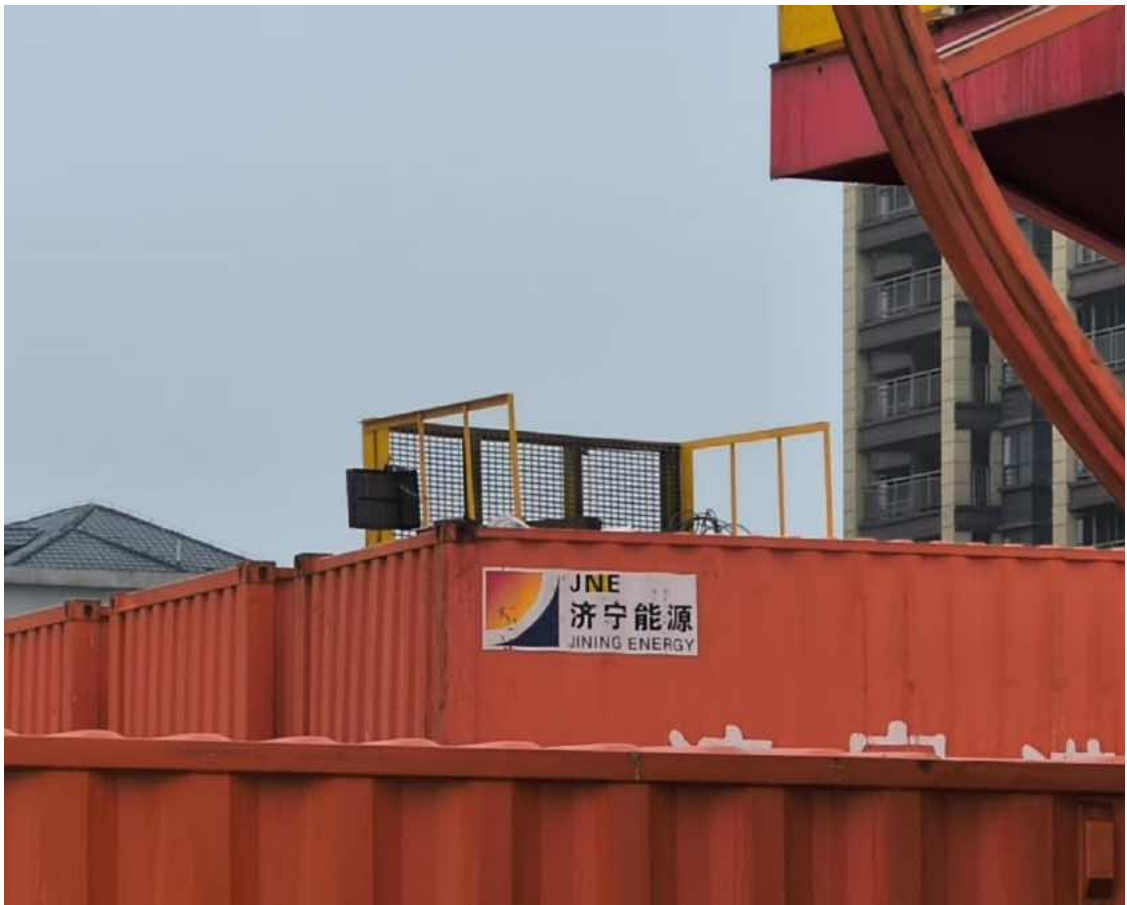
现场图片2：坠落在集装箱上的平台框

樟树市赣港港口经营有限公司吊机司机舒某某在作业间歇期间未与调度人员联系报告，未佩戴安全帽，私自离开工作岗位，跨过空调外机障碍物到1#轨道式集装箱门式起重机司机室左后方非工作岗位区域平台上；由于平台框与槽钢的焊缝存在疲劳损伤及锈蚀，造成平台框与槽钢的连接强度不足，导致平台框松动脱落，舒某某连同平台框一起坠落至地面集装箱上，经抢救无效死亡。

各有关企业要严格落实安全生产“七项机制”和安全生产警示教育“313”工作机制，全面开展隐患排查治理工作，重点排查设备维护保养、安全防护装置、作业环境、人员操作等方面隐患，建立台账、闭环管理、举一反三，做到隐患早发现、早整改、早消除。要加强对高处作业区域存在危险因素的岗位现场安全管理工作，不断提高安全生产事故隐患排查和风险隐患辨识治
