# 镜湖区张家山街道芜湖羽禾装饰工程 有限公司“5.26”一般触电事故 调查报告

2024年5月26日15时许，镜湖区张家山街道鼎湖1876商业广场希望美术教育建筑装饰工程施工现场发生一起触电事故，造成一人死亡。

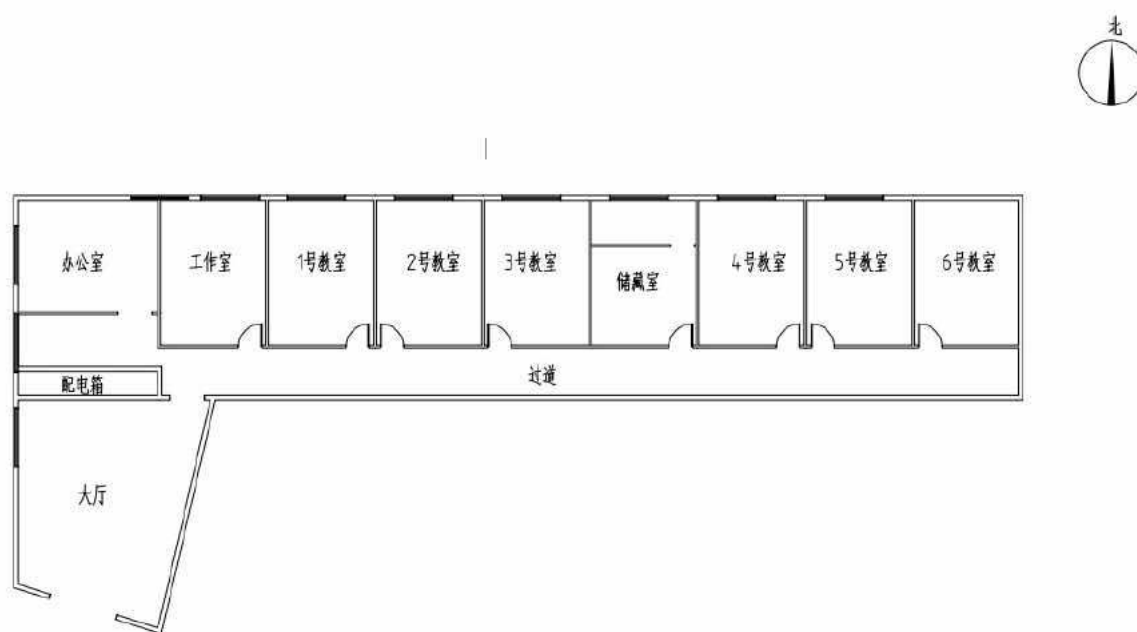
图1：希望美术教育平面图

场（图1），油漆工洪\*清在3号教室内作业，水电工占\*在2号教室站在木质人字梯上（离地高度约1.3米）安装顶部灯具。洪\*清听到2号教室传来疑似人字梯倒地的声响，快速前往查看，发现占\*脚朝西、头朝东、面部朝上倒在地上，眼睛半睁，口吐白沫并伴有抽搐，木质人字梯平倒在地上。洪\*清随即呼叫在大厅工作的夏\*飞、吴\*发，现场负责人王\*接到夏\*飞的电话后也立刻赶回现场，拨打120后和洪\*清交替为占\*做心肺复苏。

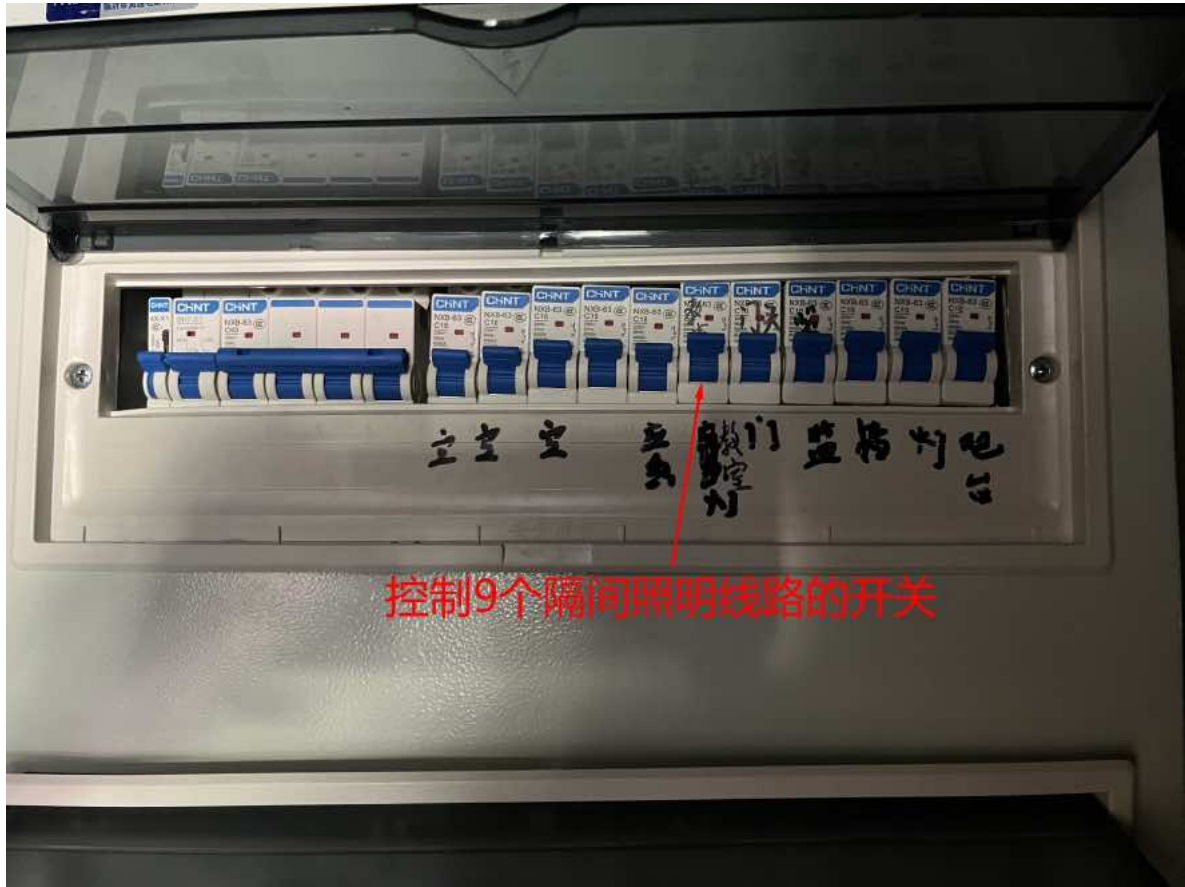
希望美术学校北侧共9个隔间，自西向东依次为徐\*波办公室、徐\*波个人工作室、1、2、3号教室、储藏室、4、5、6号教室，触电事故发生在2号教室。经现场勘验，9个隔间的照明为一路220伏电源，所在开关箱内未安装漏电保护（图2）。

图 2：9 个隔间照明开关所在开关箱

事故发生前，占\*在3号教室完成顶部照明安装后打开墙面照明开关，顶部灯具亮起。根据现场勘验，9个隔间的照明为一路电源，占\*在2号教室作业期间，3号教室的灯处于常亮状态，由此推断2号教室照明线路处于带电状态，占\*在2号教室作业过程中未采取措施保证自身安全，不慎触电导致事故的发生。

**（一）羽禾装饰**须经建设行政主管部门资质审查，取得相应的建筑业企业资质证书，并在其资质等级许可的范围内承揽工程；要提高企业管理人员安全管理水平，加强对施工人员的安全教育培训，建立健全各项安全管理制度，严格落实特种作业人员持证上岗的规定，加强安全风险管控和隐患排查治理工作。
