# 朝阳高碑店山东波鑫建设集团有限公司“7·10” 一般机械致害事故调查报告

2026 年 7 月 10 日 23 时 15 分许，在朝阳区高碑店再生水厂发生一起机械致害事故，造成 1 人受伤。

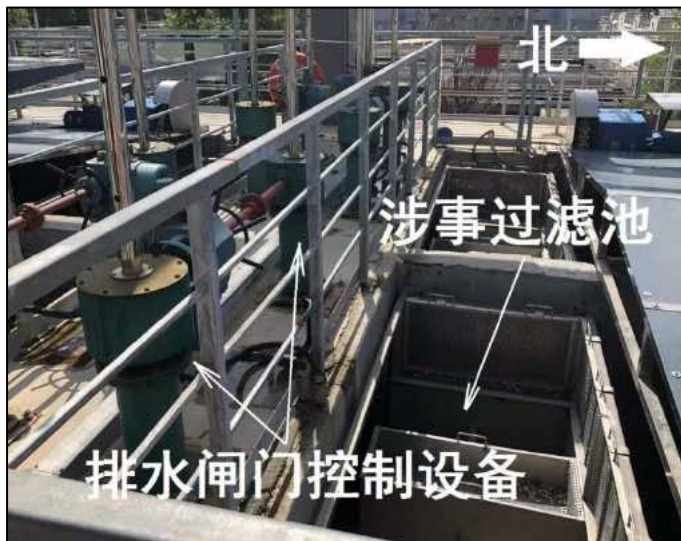
图1 涉事过滤池

事发现场位于 30 万吨绿色防汛设施南侧第二排过滤池旁。该过滤池四周设置高约 1.2 米的护栏，靠近南侧护栏处安装有控制排水闸门开合的驱动设备，一传动轴裸露在外。

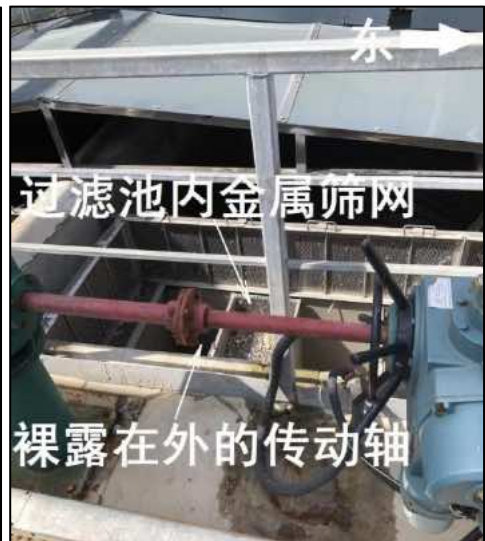
图2 事发位置周边情况

张某元在冲洗作业期间，右脚违规横跨正处于运转状态的阀门控制设备传动轴，踩踏在防护栏横杆上<sup>[2]</sup>。因该传动轴裸露在外，运转过程中与张某元右侧裤腿发生缠绕，裤腿在传动轴带动下不断勒紧，导致其右脚踝受伤。

（一）作业单位现场安全管理不力。一是现场安全管理人员缺位。在作业期间，作为管理人员的岳某刚中途离开，导致现场安全监管缺失，未能及时发现并制止张某元的违规操作行为；二是风险管控缺失。针对现场裸露的设备传动轴，未设置有效的防护隔离设施，未能从物理层面规避作业人员接触危险部件的风险，给工人作业留下安全隐患。
