# 东莞横沥擎天自动化设备有限公司“5·16” 一般物体打击事故调查报告

东莞市政府事故调查组

2025 年 3 月

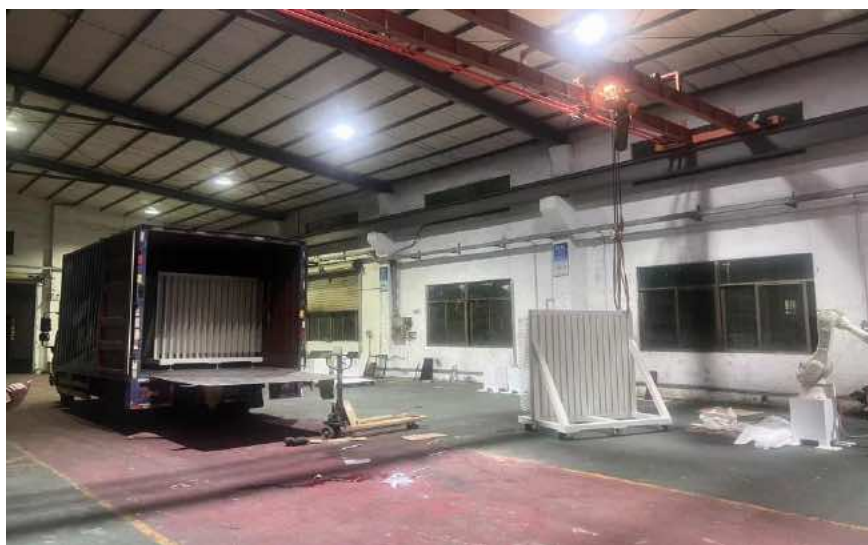
图 1 涉事货车图片

事故发生在东莞市横沥镇村头民安四路 5 号 101 室的擎天公司厂房内，该厂房为单层框架结构，建筑面积约 1500 m<sup>2</sup>，厂房内无监控视频。聂文华驾驶的货车（见图 1）为轻型厢式货车，车厢高 2.30m、长 4.26m、宽 2.30m；限座 3 人，核载 1495kg，总质量 4495kg；尾板额定最大起重 1.5 吨。

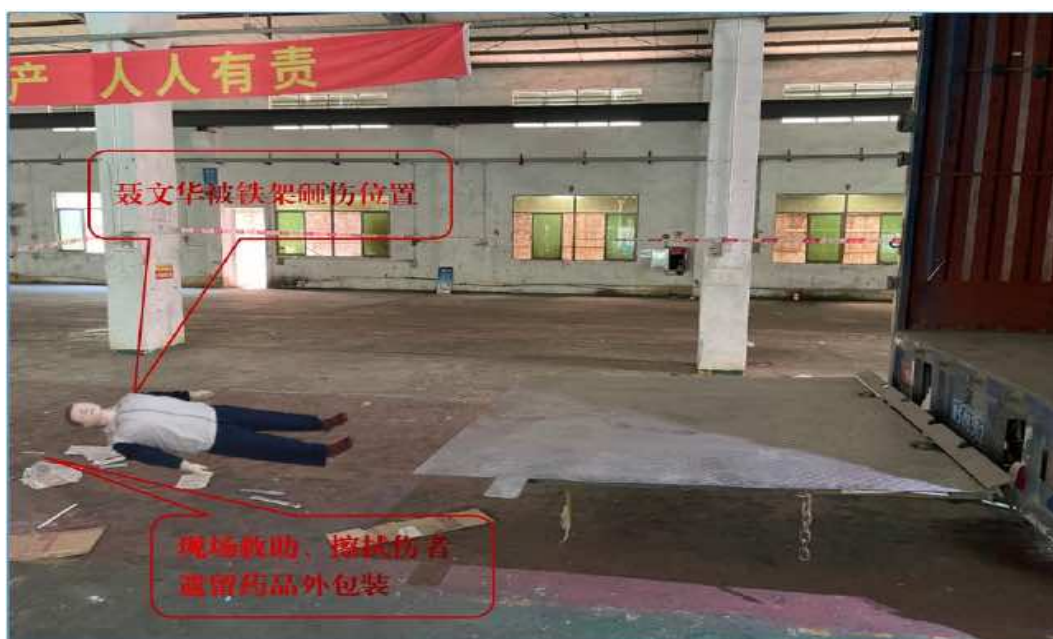
图 2 聂文华被铁架砸伤所在位置示意图（事发时尾板与车厢齐平）

聂文华被铁架砸伤的位置位于货车车厢尾部（见图 2），事故现场有救助、擦拭伤者遗留的带有血渍的纸巾、药品外包装袋等，车厢底部距离地坪高度为 85cm。经现场勘察、测量，涉事铁架重约 640kg，长 160cm、宽 98cm、高 182cm；涉事手推叉车重约 66kg，货叉长 110cm、宽（外轮廓）55cm、高 122cm（见图 3、图 4）。货车车厢内 3 个铁架摆放整齐，车厢内铁架采用绳子绑扎固定，没有出现向尾板移动迹象（见图 5）。涉事手推叉车采用旋转手柄调整单轮转向增加车轮与地面的摩擦，无其他制动装置。

聂文华卸货时疏忽大意，将涉事铁架移动至尾板边缘时，措施不足造成铁架重心失衡，手推叉车和铁架滑落<sup>[11]</sup>，铁架压倒自身<sup>[12]</sup>。

[11] 经调查组穷尽调查手段，推断手推叉车与铁架滑落的原因铁架重心较高，与货叉的接触面小，在尾板上铁架不稳发生倾斜导致滑落，或聂文华在手推叉车与货物后退至尾板边缘时踏空，导致叉车与铁架滑落。
