九龙坡华岩重庆巴渝财骏科技有限公司  
“7·6”一般触电事故调查报告

九龙坡区政府事故调查组  
2026年8月28日

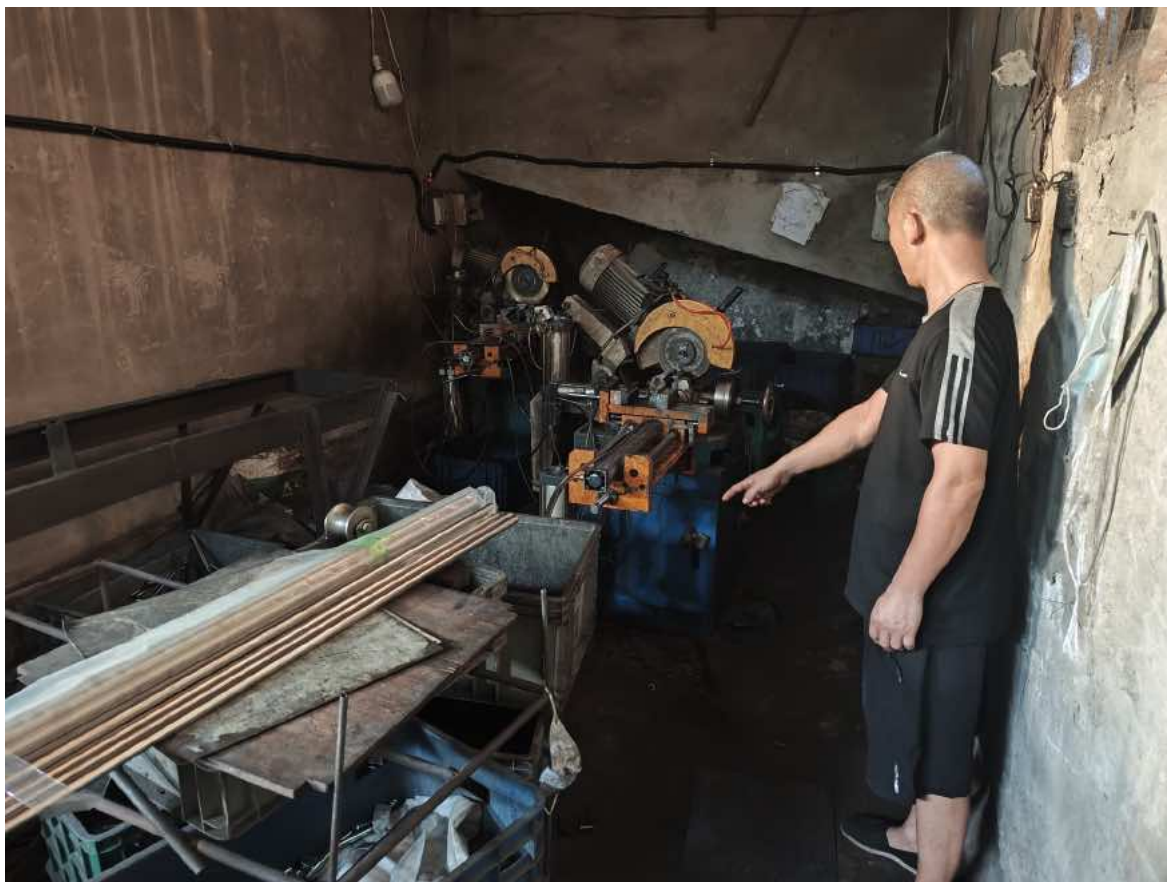
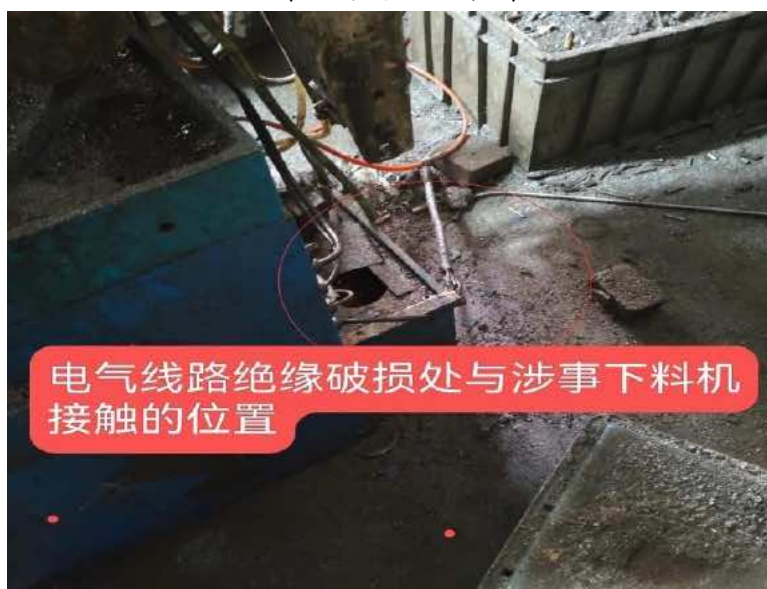
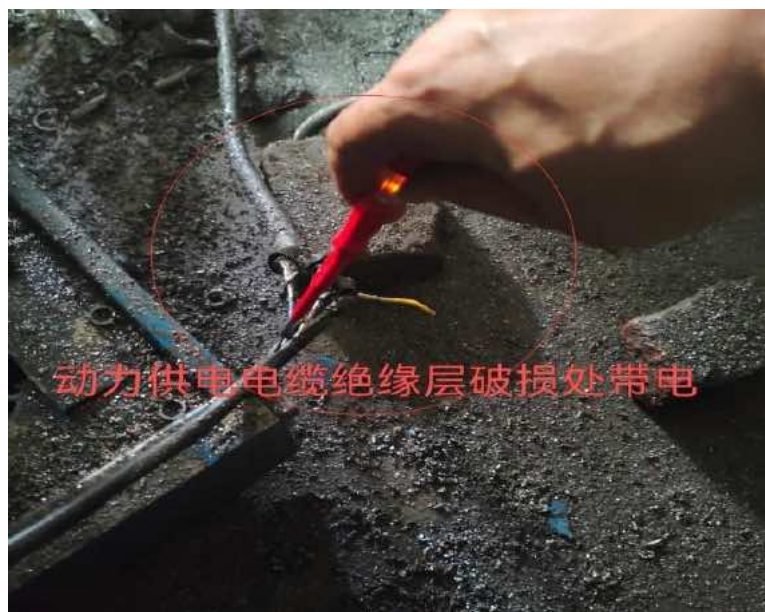
涉事锯床（下料机）为 380V 交流供电设备。经兆欧表逐相检测，在动力供电电缆与涉事锯床本体保持连接状态下，A、C 相间绝缘电阻值为  $0\text{M}\Omega$ ，B 相对地绝缘电阻值为  $2\text{M}\Omega$ ；沿动力供电电缆路径逐段排查，发现该电缆 A、C 相接线端处绝缘层已机械破损，裸露导体与涉事锯床金属外壳发生直接接触，形成接地短路回路；勘验组将电缆破损处与金属外壳实施物理隔离后复测，A、B、C 三相绝缘电阻值均恢复至  $2\text{M}\Omega$ 。由此判定：A 相或 C 相中的一相（因两相接线端绝缘同时破损，无法在现场条件下区分具体相别）通过绝缘破损点与涉事锯床金属外壳发生单相接地故障，致使外壳持续带有 220V 对地电位；当操作人员身体直接接触金属外壳时，即构成单相触电回路。事故现场图见图 1、图 2、图 3。

图 1 事故现场图

图 2 事故现场图

图 3 事故现场图

锯床动力供电电缆 A、C 相接线端绝缘层破损，裸露导体与锯床金属外壳搭接，邱\*国接触带电锯床金属外壳后触电，倒在锯床旁边，导致事故发生。

2.巴渝财骏公司，未严格落实企业主体责任，导致事故发生。一是未认真排查治理事故隐患。2026 年 6 月 26 日，公司对厂房内电气线路进行了排查、整改，但未排查出肉眼可见的下料区锯床动力供电电缆 A、C 相接线端绝缘层破损，裸露导体与锯床金属外壳搭接的事故隐患。二是未采取有效技术、管理措施防范事故。未采取锯床电缆绝缘保护、线缆穿管保护、锯床金属外壳保护接地等有效技术措施和定期排查电气线路破损情况等有效管理

一是应汲取此次事故的教训，对公司进行一次深入的隐患排查，对发现的问题和安全隐患，立即落实整改。二是应加强对从业人员进行安全生产教育和培训，保证从业人员具备必要的安全生产知识，熟悉有关的安全生产规章制度和安全操作规程，掌握
