经调查认定，西藏自治区阿里地区燃料公司“7·23”火灾事故是一起因违规作业造成的一般火灾生产安全责任事故。

“7·23”一般火灾生产安全责任事故调  
查组

2025年12月13日

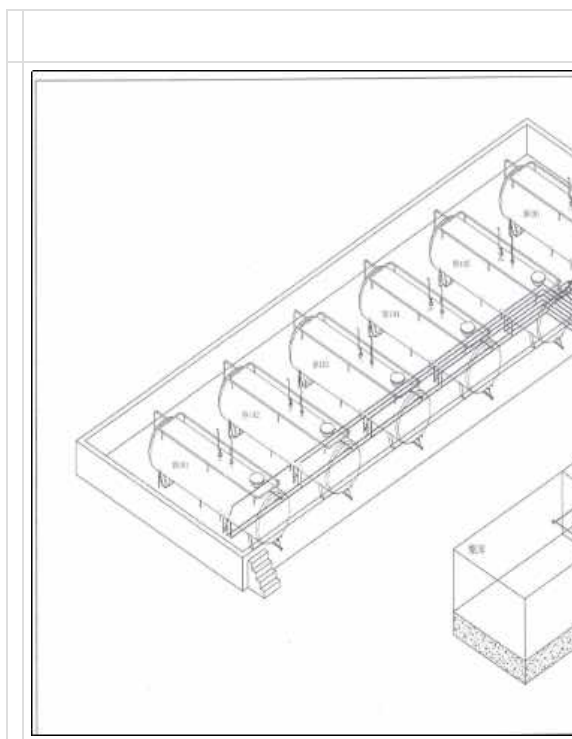
图1 项目竣工图

储罐区共布置6台容积30立方米的钢质地上储罐，从左至右依次为101、102、103、104、105、201，见下图。

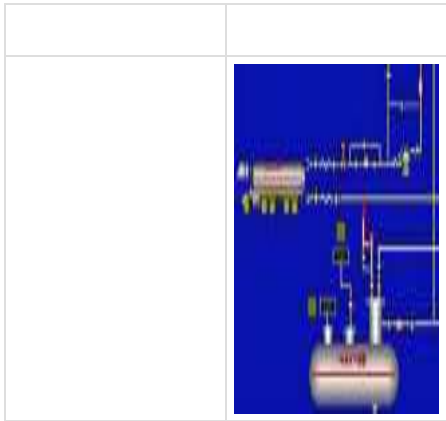
图3 气站气源接收流程图

接收气源加气流程：液化石油气气源工厂→液化气槽车→供应站→装卸台柱→烃泵→储罐→压缩机→灌瓶间→加气枪+电子秤→气瓶。接收流程见下图3。
