# 玉山岩瑞江西鸡山水泥有限公司二分厂“4·30” 车辆伤害一般事故调查报告

编制单位：玉山岩瑞江西鸡山水泥有限公司二分厂“4·30”车  
辆伤害一般事故调查组

编制日期：2023 年 6 月 15 日

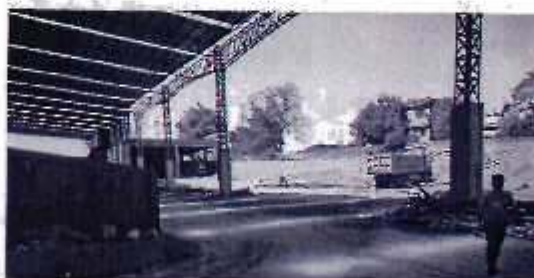
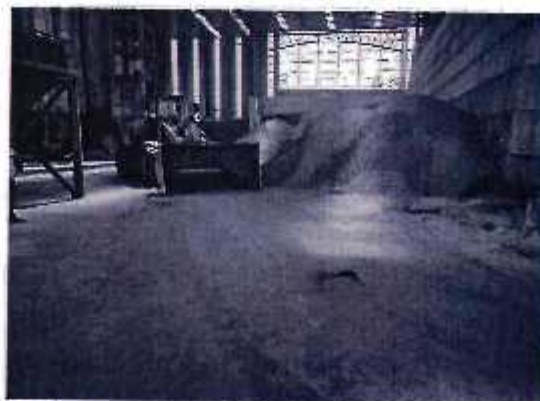
图 2：轮式装载机外观

事故发生地点位于玉山县岩瑞镇 653 县道江西鸡山水泥有限公司二分厂内，涉事轮式装载机停放在二分厂内，该轮式装载机外观完好，各液压油缸、油管无漏油，操作手柄齐全可正常操作。（见图 1、图 2）

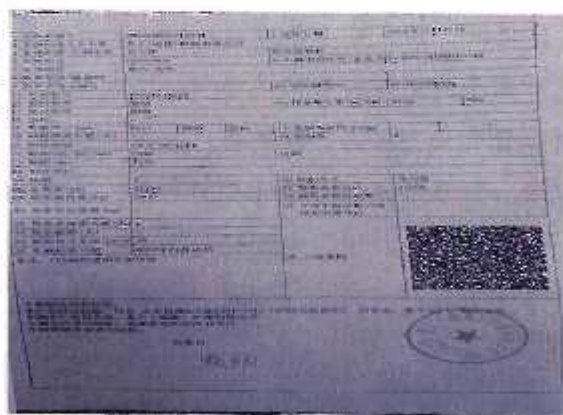
图 3：轮式装载机产品合格证

该轮式装载机产品合格证（结论：检验合格）齐全有效。（见图 3）
