## 安庆市凯瑞建材有限公司“2020·11·18” 其他伤害事故调查报告

接群众举报反映：2020年11月18日9时50分许，安庆市凯瑞建材有限公司厂区道路上发生一起货车保料盖因泄压不当冲击亡人事故，造成1人死亡。根据《中华人民共和国安全生产法》（2014年8月31日第十二届全国人民代表大会常务委员会第十次会议通过，下同）《生产安全事故报告和调查处理条例》《关于实行一般安全生产事故查处挂牌督办和提级调查的通知》（庆安全〔2015〕13号）要求，经市政府同意，2022年2月24日，成立了由市纪委监委、市应急局、市公安局、市总工会、市人社局、怀宁县政府等部门单位人员组成的安庆市凯瑞建材有限公司“2020·11·18”其他伤害事故调查组。事故调查组通过科学严谨、依法依规、实事求是、周密细致的现场勘察、调查取证、和综合分析，查明了事故过程，查清了事故原因，认定了事故性质，分清了事故责任，提出了对事故责任单位、有关责任人的处理建议和事故防范整改措施。

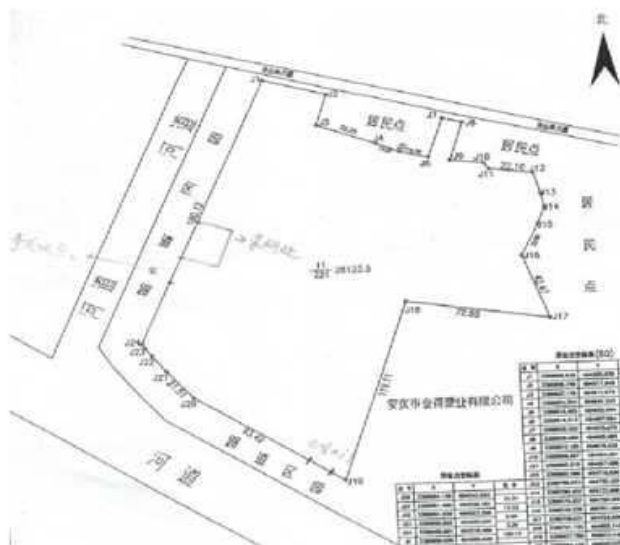
**1. 事故现场勘查情况。**经过事故现场勘查，事发地点具体位于园区西侧道路上（东北走向）靠近工厂装料处。
