# 东莞沙田东莞市速成起重工程技术有限公司 “12·30”一般坍塌事故调查报告

东莞市政府事故调查组

2026 年 7 月

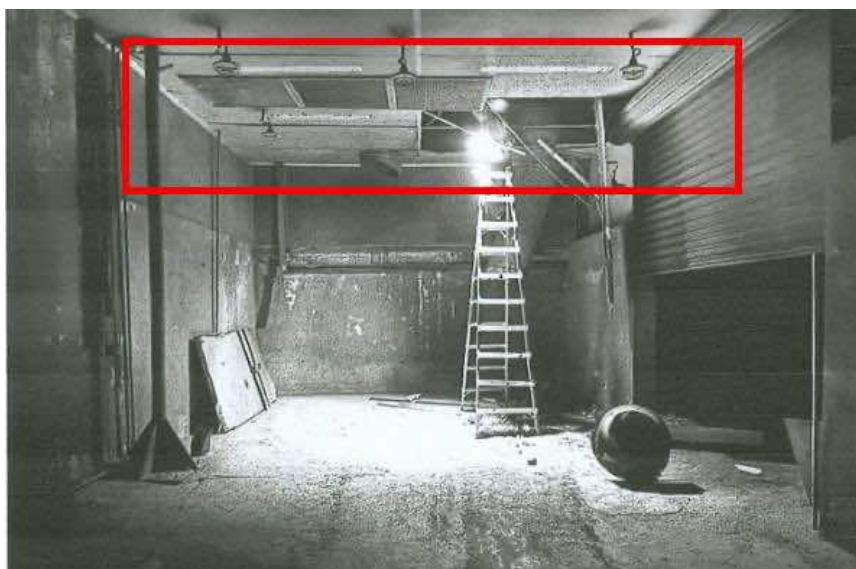
图 1 事故现场<sup>[7]</sup>

事故调查组进行现场勘察时，现场已变动，涉事设备及吊顶隔层已拆卸完成（如图 2 和图 3）。从事发现场照片可见，坍塌的部位属于吊顶隔层，吊顶隔层与龙骨材料未知。

[7] 该照片系伤者胡思红提供，于事发当天晚上其亲属返回事发现场拍摄。

安全绳<sup>[10]</sup>，冒险在吊顶隔层上进行拆除作业并放置风机，人员与风机荷载叠加超出该吊顶隔层实际承载能力，致使吊顶隔层结构失稳坍塌，两人从高处坠落受伤。

相关企业须全面落实安全生产主体责任，常态化开展厂区吊顶隔层、钢结构平台、作业操作台结构性安全排查，建立设施风险台账。严格遵守结构使用安全规定，严禁未经承载力验算、未经技术鉴定擅自增加结构使用荷载、堆放重物及违规站人作业。严格执行高处作业审批制度，落实作业人员持证上岗、安全防护用品规范佩戴、专人旁站监护等制度，坚决杜绝无证作业、不佩戴防护用品、冒险违规作业等行为，从源头消除安全隐患。

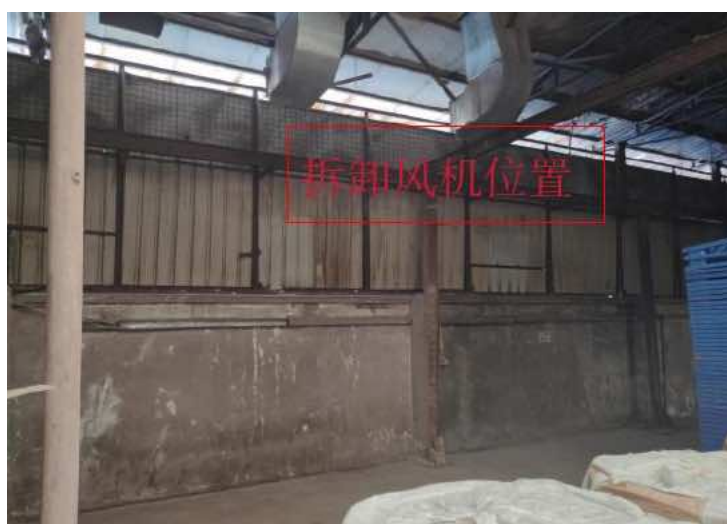
图 2 拆卸风机位置示意图

由于事故发生时间久远，事故现场已不复存在，事发时现场人员已无法联系，事故调查组根据相关人员笔录还原事故发生经过如下：2025 年 12 月 25 日，速成公司聘请作业人员开始到上辉公司进行拆除设备等作业。12 月 30 日 15 时 50 分许，胡思红和翁恒波在上辉公司厂房吊顶隔层拆卸风机<sup>[5]</sup>，并将拆除的风机放在吊顶隔层中，吊顶隔层结构失稳坍塌，胡思红和翁恒波坠落至地面受伤（坠落高度约 2.8 米<sup>[6]</sup>）。

[5] 根据速成公司涉事拆除作业现场负责人邹兴禄笔录陈述：涉事风机圆形结构，直径约 1 米，重量约 100 公斤。其在现场进行监管，有口头交代作业人员用手拉葫芦或者其他设备进行拆除，不要用人力进行拆除。
