发布机构：袁州区应急管理局

发文日期：2024-04-16

## 袁州彬江宜春市中联石材有限公司 “1·29”一般机械伤害事故调查报告

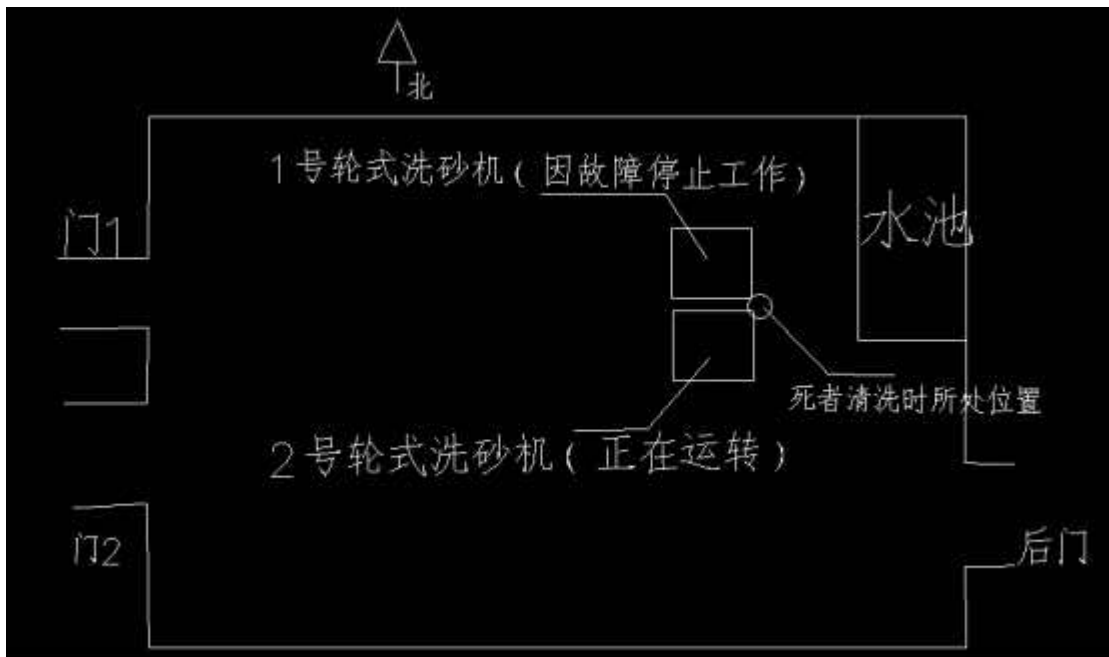
附图1：事故现场示意图

宜春市中联石材有限公司拟在2024年1月30日停产放假，定于2024年1月29日开展清场作业。由于清场作业需要，2024年1月28日，该公司边角料循环利用生产线负责人李某军打电话请潘某军于次日安排清场作业。2024年1月29日8时许，潘某军带朱某平等人员来到宜春市中联石材有限公司5号车间（边角料循环利用生产线）开展作业，当天，4名临时工（潘某军、朱某平、李某根、李某平）对轮式洗砂机及周边进行清理作业，另有一名员工戴某桃在该车间门口处驾驶铲车进行铲料堆放作业，两台轮式洗砂机并排安装，间距较近（约20至30公分）。20时许，1号轮式洗砂机（见图示）发生故障被卡，为消除该轮式洗砂机故障，朱某平和潘某军一同用水冲洗该轮式洗砂机，潘某军站在平台下方握着水管后端，朱某平站在两台轮式洗砂机中间的东侧平台上（平台约1米高），侧对正在运转的2号轮式洗砂机（见图示）手握水管喷头（水管总长约13米，喷头为被改装后的约1.5米长的硬塑料管），清洗水管喷头从两台轮式洗砂机间隙中对1号轮式洗砂机筛进行冲洗，20时50分许，由于朱某平将水管喷头误入正在运转的2号轮式洗砂机内，导致喷头与正在转动的2号轮式洗砂机发生碰撞，在碰撞力作用下使朱某平站立失衡倾倒而跌落2号轮式洗砂机轮内，造成机械伤害事故发生。21时18分许，110、120、消防救援、园区相关工作人员相继赶到现场，经全力抢救无效，21时50分宣布朱某平死亡。事故现场图见附图1、附图2。
