# 东莞万江滘联社区一横路八巷 5 号光伏项目 “10·19”一般高处坠落事故调查报告

东莞市政府事故调查组

2026 年 7 月

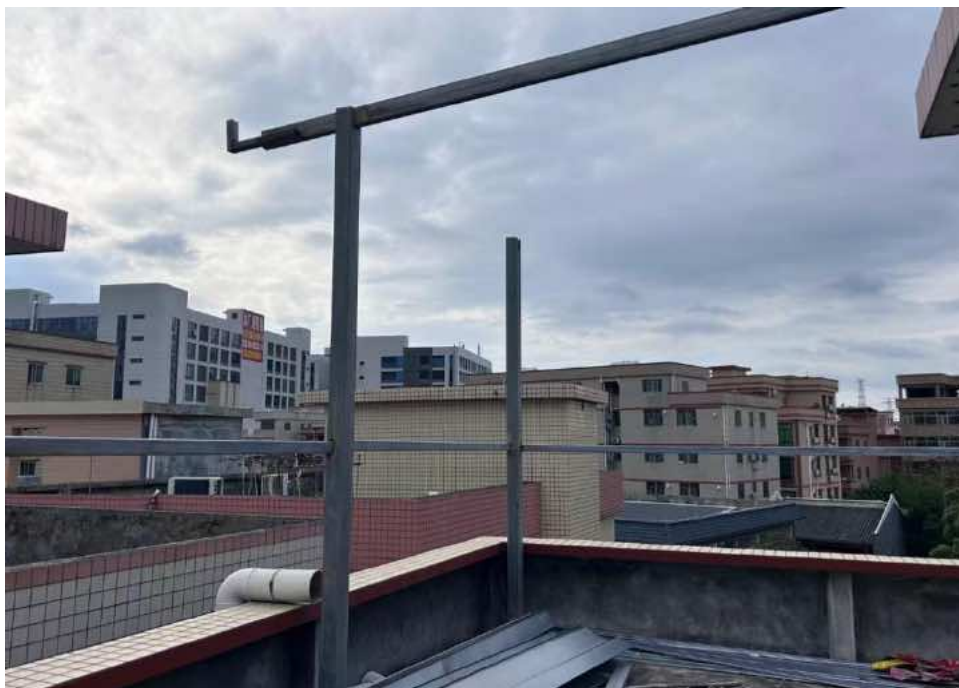
2025 年 10 月 19 日 7 时许，吴建强叫上涂运红、文超武、涂春权一起前往涉事房屋进行光伏安装工程施工作业，吴建强带领涂运红、文超武、涂春权三人到涉事房屋楼顶安排具体施工内容。8 时 30 分，四人各自开展施工作业。8 时 35 分许，涂春权在未佩戴安全帽、安全带等劳动防护用品的情况下，于屋面建筑边沿不慎坠落至一楼地面。经相关人员笔录陈述，事发时涂春权在三楼安装方管铁管，当时无人员近距离目睹事故全过程。

图 1 涉事房屋屋面建筑边沿

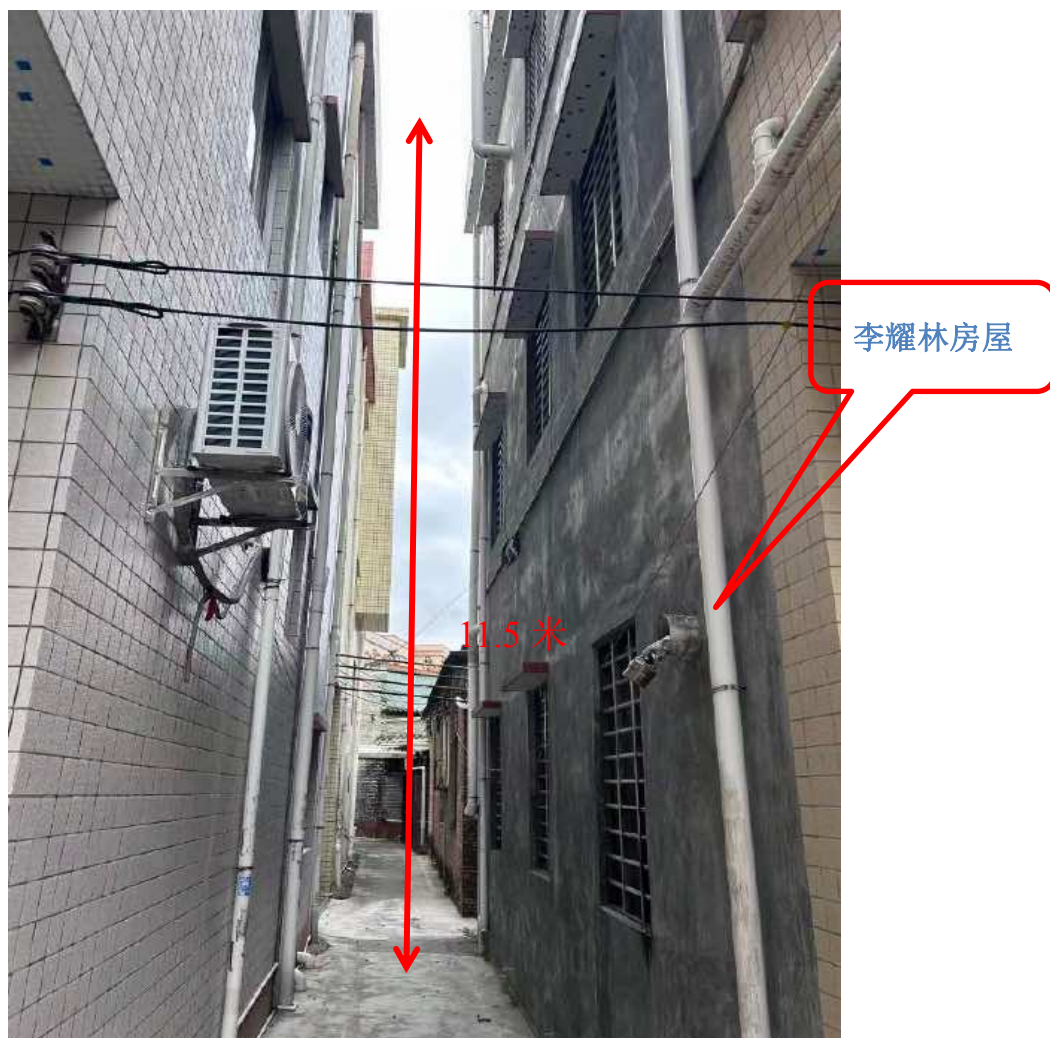
图2 事故坠落高度示意图

全帽、安全带等劳动防护用品，冒险在距离地面 11.5 米的屋面建筑边沿进行安装作业，作业过程中不慎失去重心坠落。
