2025年6月3日09时，玉溪市龙达汽车运输有限公司在所属洛河小铁山铁矿项目发生一起一般坍塌事故，事故直接经济损失约180万元。

经调查认定玉溪市龙达汽车运输有限公司“6·3”事故是一起因员工缺乏安全意识，在矿洞内存在坍塌危险巷道上厕所时，被采空区坍塌的泥土石块掩埋致死的一般生产安全责任事故。

项目名称：玉溪市龙达汽车运输有限公司洛河小铁山铁矿8万t/a地下采矿工程

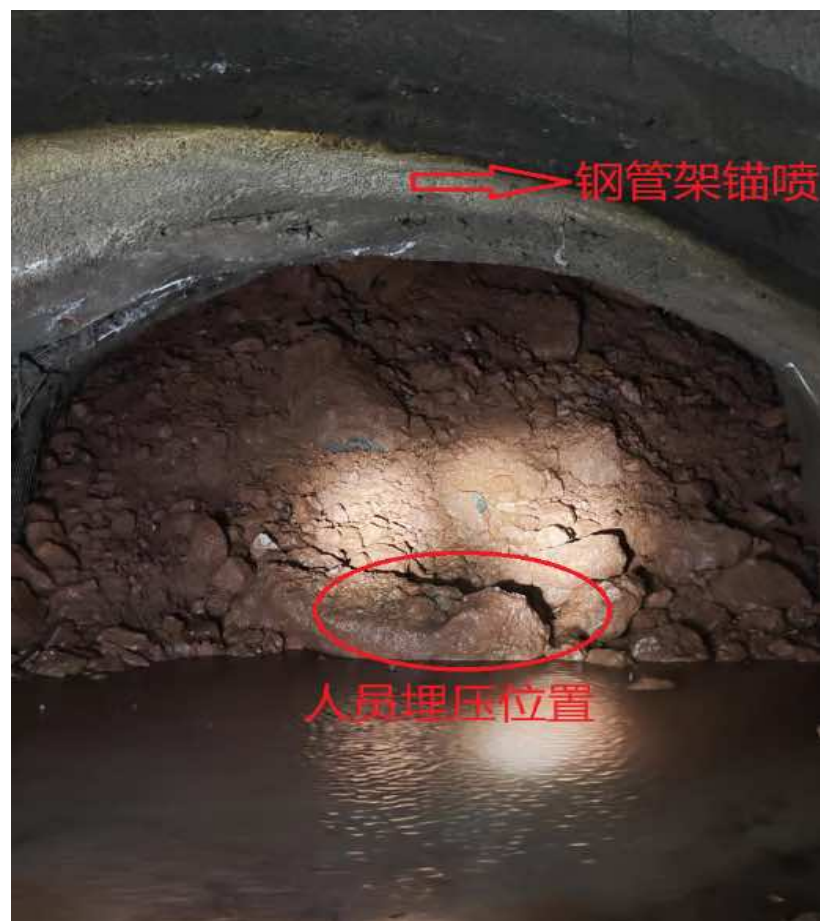
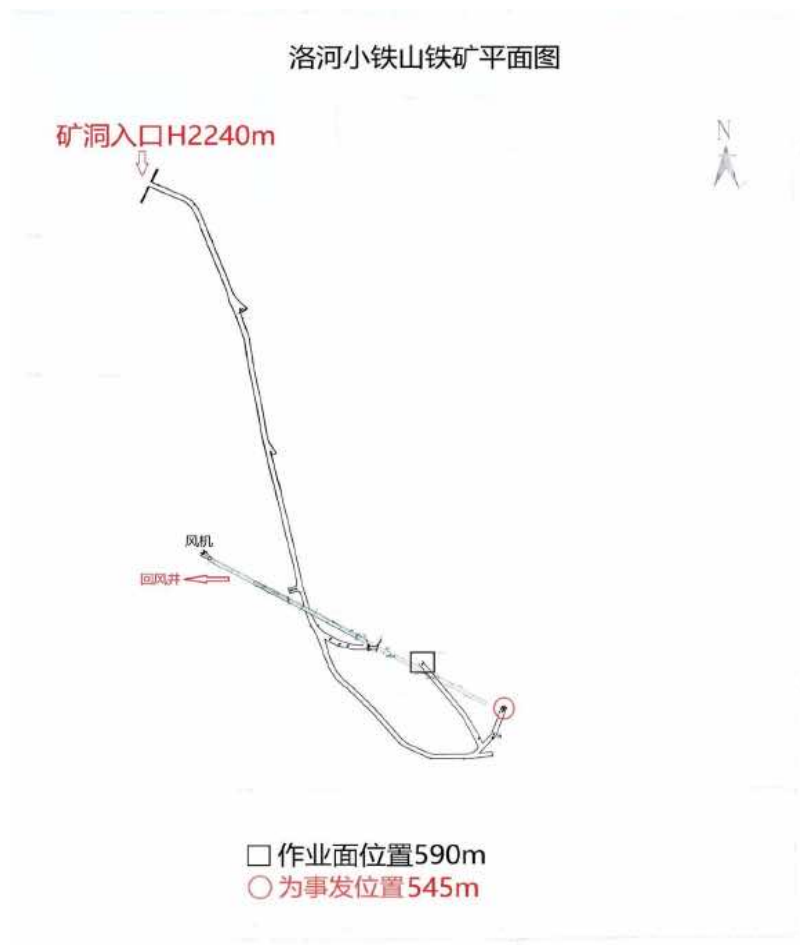
事发地点位于玉溪市红塔区洛河乡双龙村委会上厂村玉溪市龙达汽车运输有限公司洛河小铁山铁矿项目22

矿洞进深545m处连接老采空区的巷道，勘验人员到达现场时救援工作已结束。在事发巷道处有大量积水，积水塌后涌入的泥土石块，坍塌区域前方巷道顶部已进行过支护，巷道内已支护位置无明显垮塌痕迹，据了解，积水入。

据查勘，连接老采空区的巷道无封闭隔离措施，未设置警示标识并限制人员进入。事发当天洛河乡有中到数日。
