# 重庆渝北玉峰山镇双井村弃土场“12·13” 较大坍塌事故调查报告

2023 年 12 月 13 日 17 时 25 分许，重庆市渝北区玉峰山镇双井村弃土场发生一起较大坍塌事故，造成 3 人死亡、2 人受伤，直接经济损失约 957.2742 万元。

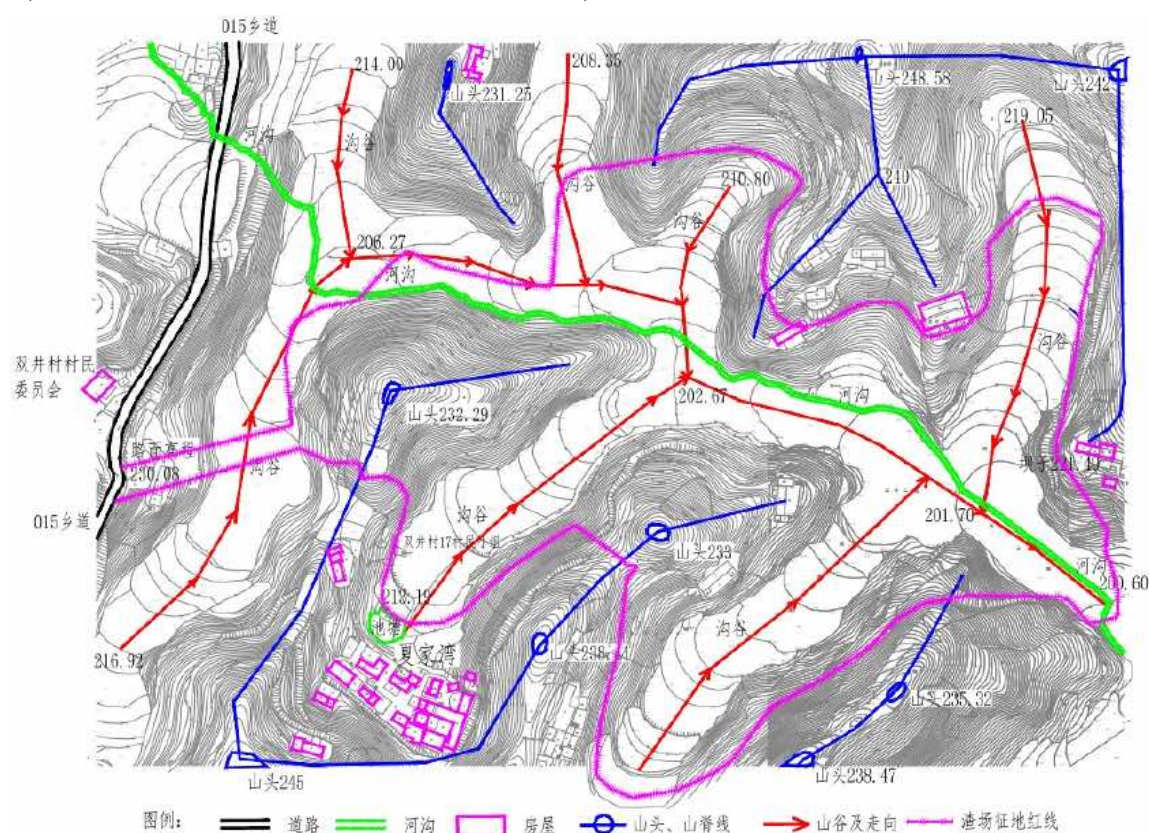
图 1 双井村弃土场原始地形

双井村弃土场位于重庆市渝北区玉峰山镇双井村 13 社、16 社、17 社，占地面积 9.7927 公顷，原地形为丘陵，由几条山丘、沟谷组成，内有民房、谷坝、水田、小溪、池塘、林地等，最低沟谷地面高程为 200.60m，最高山头高程为 245m。双井村弃土场西侧为双井村村委会办公室所在地，015 乡道沿西侧南北向通过，有一条小溪从西北流向东南，贯穿弃土场。（如图 1）

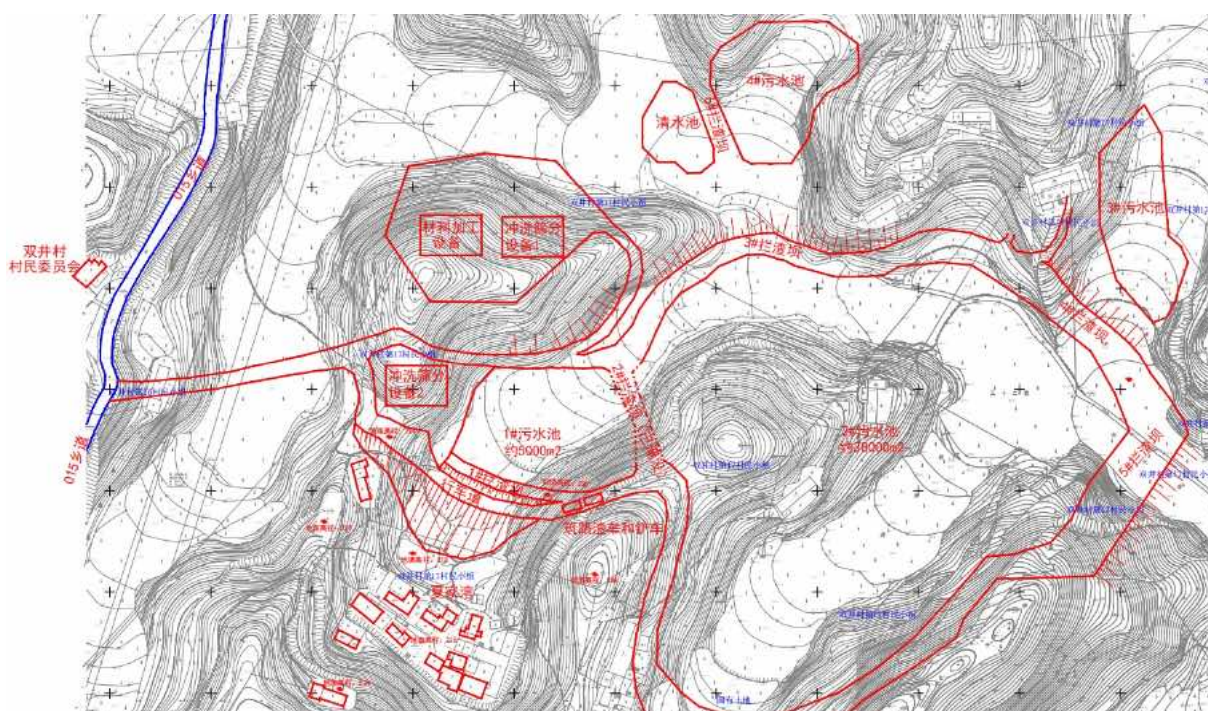
图2 事故前弃土场平面示意图

事故发生前，双井村弃土场在东、东北、北和西南面设有拦渣坝，形成了多个水池。其中 3#（自编号，下同）拦渣坝北侧为 4#泥水池和一个清水池，由 6#拦渣坝隔开，面积共约 4710m<sup>2</sup>，地势低于 3#拦渣坝顶面约 24m；4#拦渣坝东北侧为 3#泥水池，由 4#拦渣坝与原始山体围成，地势低于 4#拦渣坝顶面约 18m；5#拦渣坝东侧为 5#泥水池和 6#泥水池，面积约 790m<sup>2</sup>，比 5#拦渣坝顶面低约 28m；在弃土场位置最高处为 2#泥水池，由 2#、3#、4#、5#拦渣坝与南面山体围成，面积约 38000m<sup>2</sup>，泥水（含流塑性淤泥）深度约 1—2m；3#、4#、5#拦渣坝顶面高程约 230m，2#拦渣坝略低，约 228—229m；2#拦渣坝西南侧为 1#泥水池，由 1#、2#拦渣坝与山体围成，面积约 5000m<sup>2</sup>。在 1#拦渣坝不断填高过程中，1#泥水池水位漫过 2#拦渣坝，1#、2#泥水池贯通。1#拦渣坝下方设有运渣车道，并向西南方向放坡，坡脚抵近夏家湾池塘边上，距夏家湾民房约 26.5m。（如图 2）

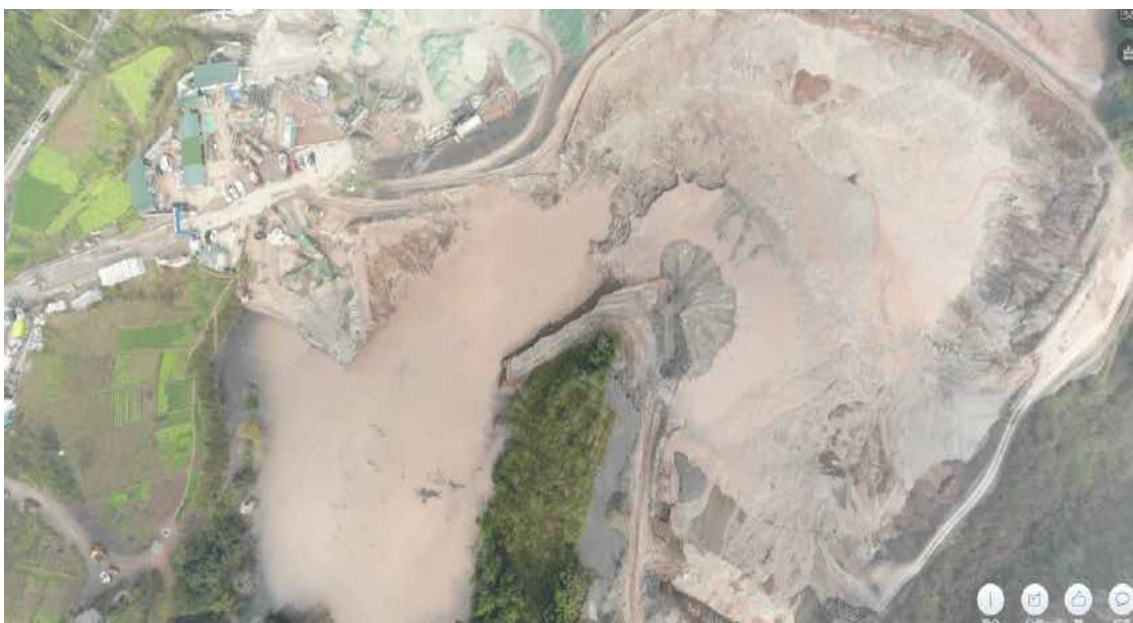
事故现场 1#拦渣坝中段坍塌，2#拦渣坝全部坍塌。2#泥水池中基本无存留泥水，从水迹观察下降约 1m 多，2#泥水池与 1#泥水池连通，积有少量木橧（被冲毁房屋的木橧），泥水与拦渣坝外侧泥水连通，淹没夏家湾，形成一片泥水池。泥水池中有一户民房二层部分砖墙结构露出水面。经查看原有地形图，事故现场泥水池约 10m 深。（如图 3）

图3 事故现场航拍图

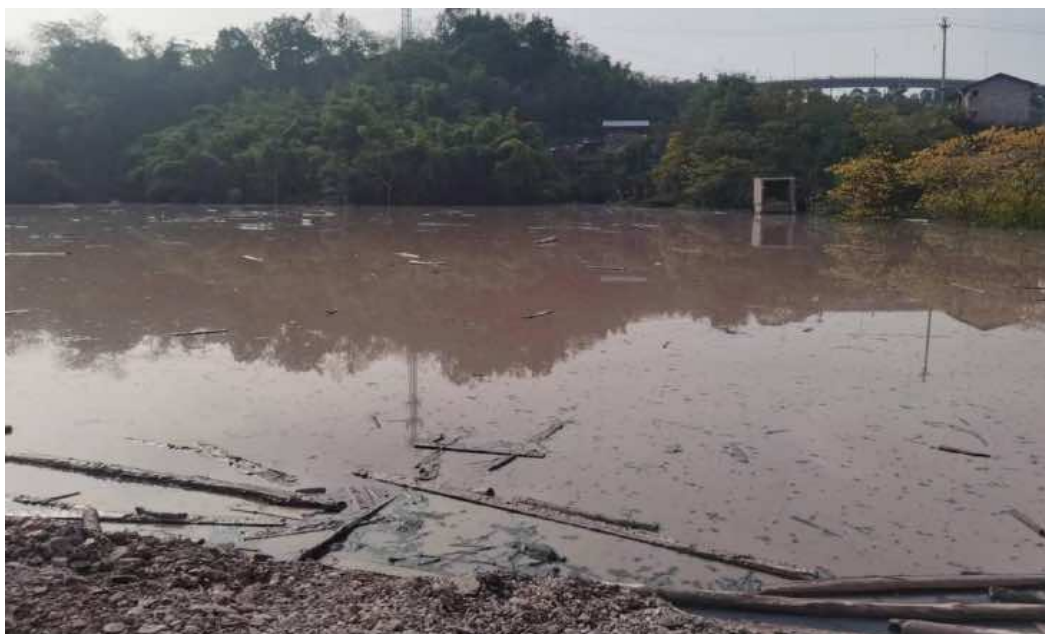
被淹没民房区域形成约 9000m<sup>2</sup> 的泥水池，有一民房二楼砖墙外露，少量房屋木檩漂浮至未坍塌拦渣坝边。（如图 4）

图4 民房淹没区域

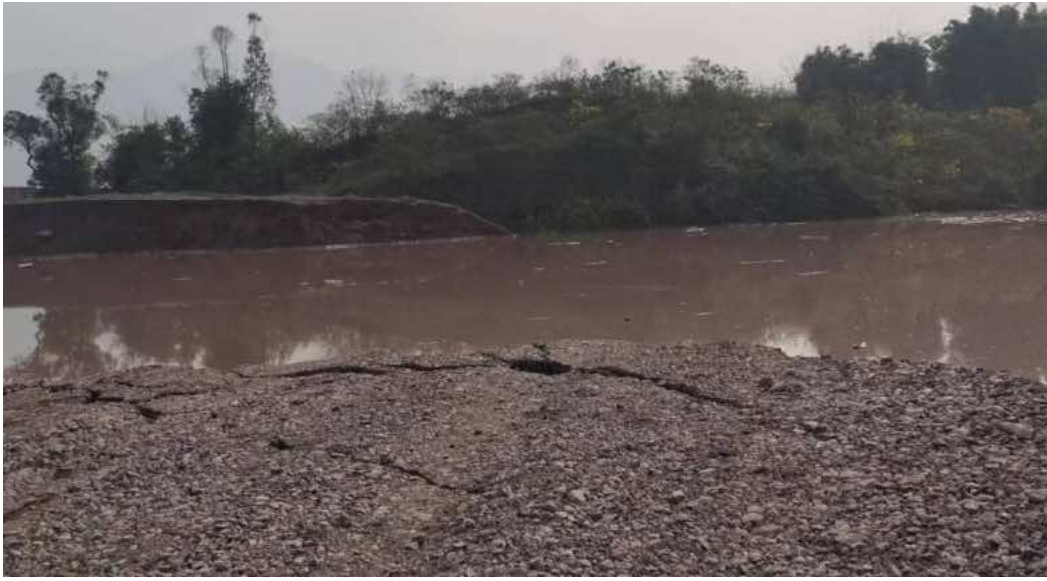
1#拦渣坝坍塌，1#泥水池与外侧淹没区域形成的水池连通。（如图 5）

图5 1#拦渣坝坍塌位置

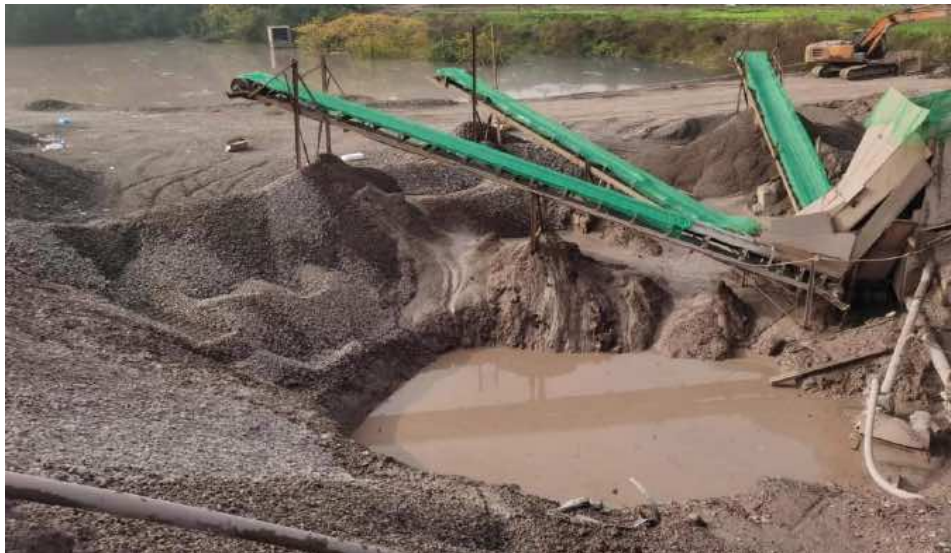
图6 1#泥水池西侧的 2#盾构渣冲洗筛分设备

1#泥水池西侧设置有 2#盾构渣冲洗筛分设备，抽取清水池中的水冲洗盾构渣，冲洗后形成的泥水流入一个小型泥水坑，利用抽水泵抽到 1#、2#泥水池中，再过滤循环使用。（如图 6）

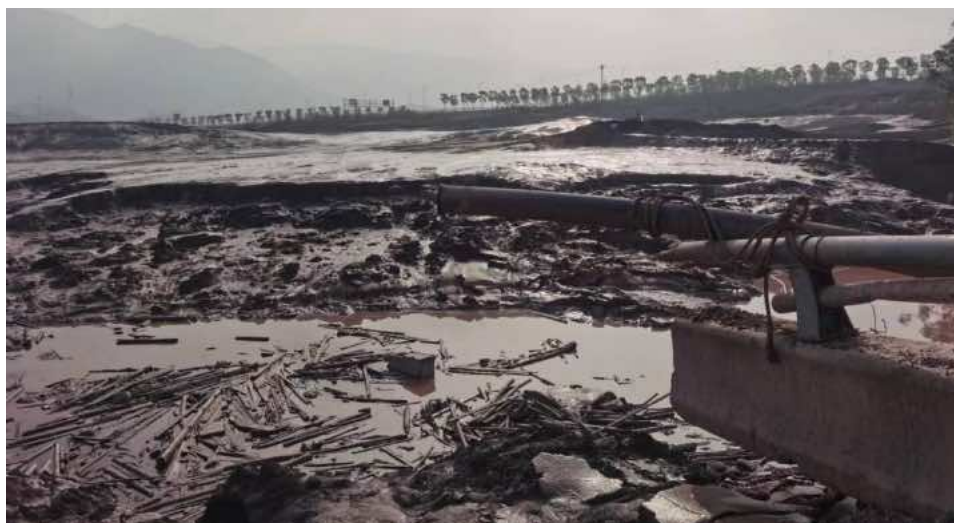
2#泥水池西南侧的 2#拦渣坝坍塌，2#泥水池中的泥水下泄，2#泥水池前端与 1#泥水池、村民淹没区连通，有大量民房木檩

漂浮在内。（如图 7）

图 7 2#拦渣坝坍塌位置

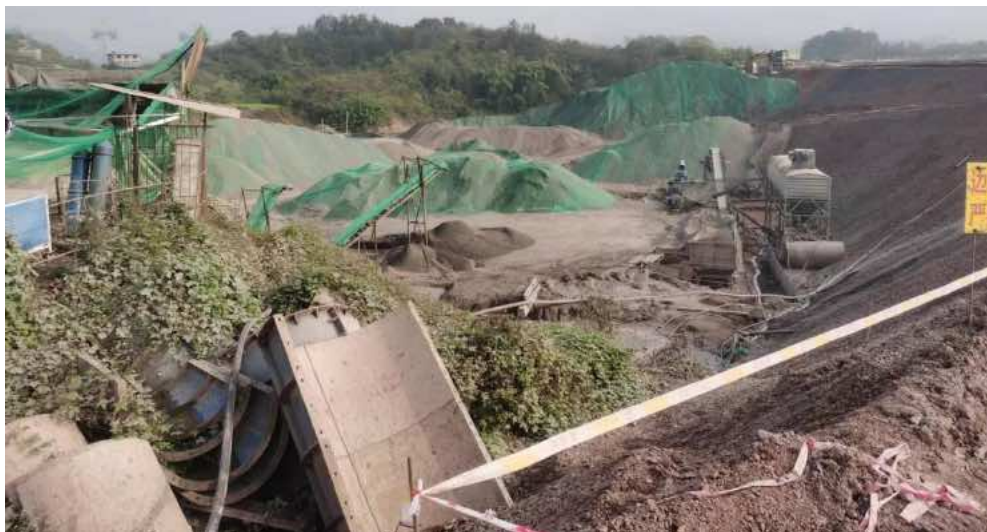
图 8 弃土场西北侧砂石料加工厂和 1#盾构渣冲洗筛分设备

弃土场西北侧较低位置设有砂石料加工厂和 1#盾构渣冲洗筛分设备。（如图 8）

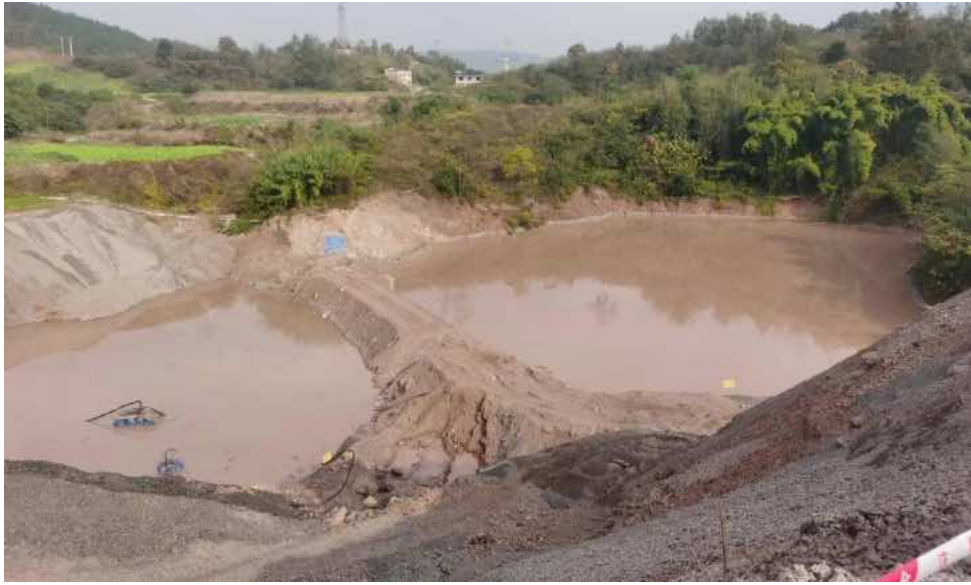
3#拦渣坝北侧较低位置为 4#泥水池和一个清水池，清水池中池水较浑浊，有抽水设备。（如图 9）

图9 3#拦渣坝北侧的4#泥水池和清水池

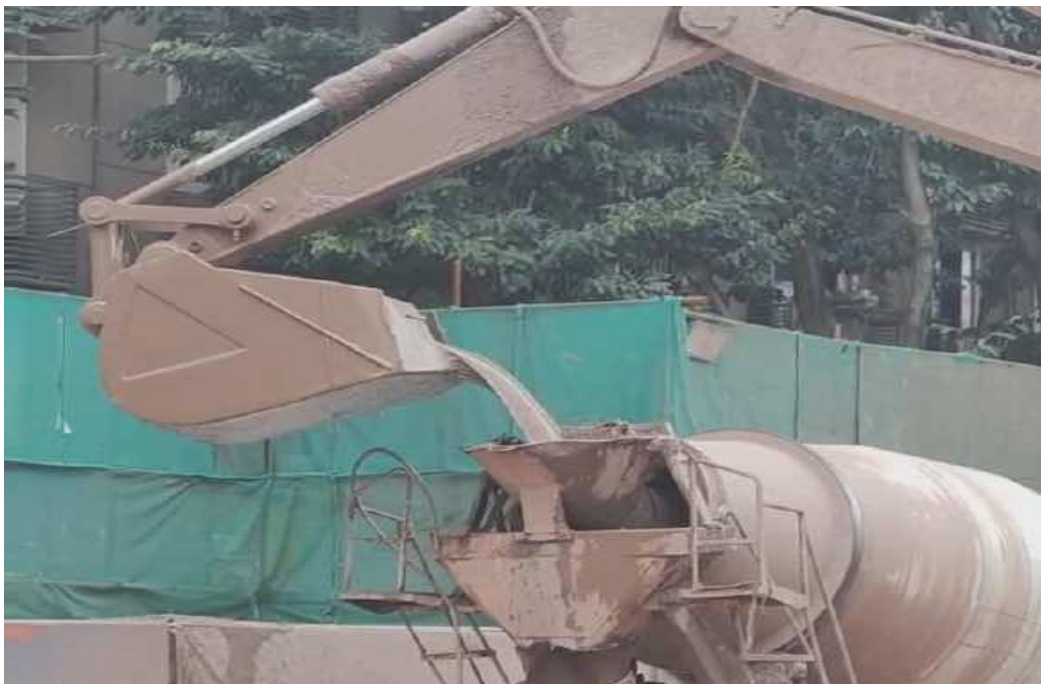
双井村弃土场堆积盾构渣大多为泥水混合物，为流体状态，含水量超过 50%，采用水泥罐车运输。（如图 10）

图 10 盾构渣装车照片

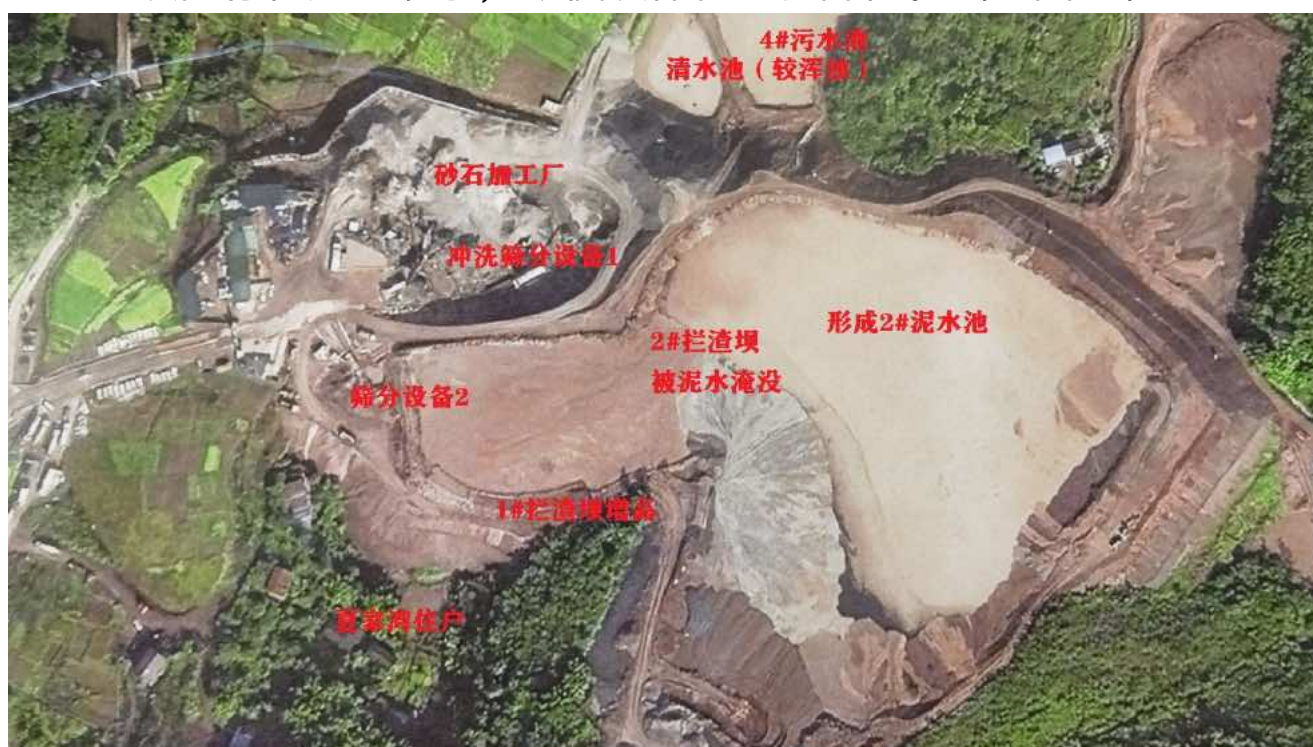
由于弃土场拦渣坝大多为筛分后的弃渣填筑，几乎没有粘土填充，空隙较多，泥水从空隙中渗流出来，其中 1#拦渣坝外侧渗入夏家湾池塘；3#拦渣坝外侧也渗入到 4#泥水池，经过滤后渗入清水池；4#拦渣坝外侧渗入到 3#泥水池；5#拦渣坝外侧渗入到 5#、6#泥水池。由于泥水渗透较快，渗入清水池中的水仍非常浑浊。1#、2#泥水池水位一直抬高，1#拦渣坝也在一直抬高，且拦渣坝内存在大量渗水，致使坝体稳定性降低。（如图 11）

图 11 11 月 16 日双井村弃土场卫星图

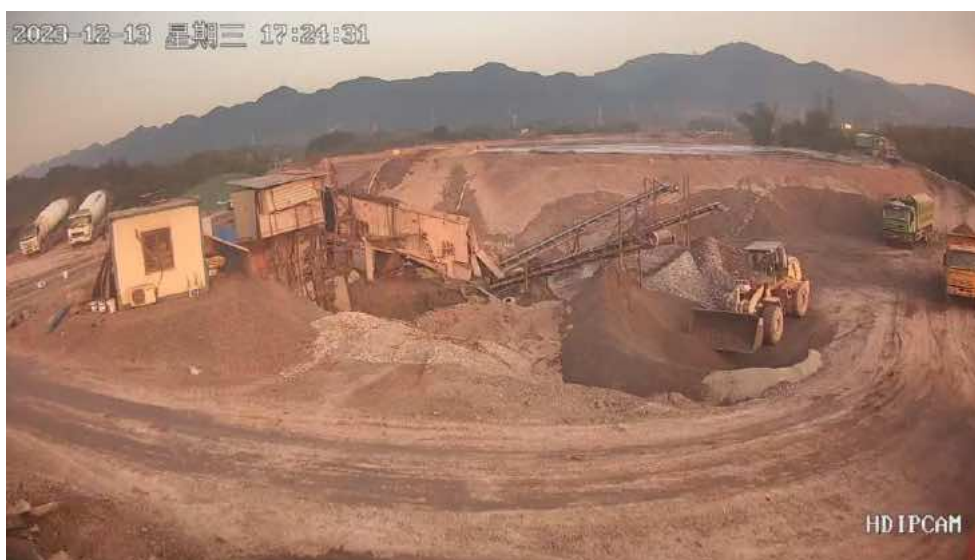
事故前 3 天，1#泥水池水位已接近坝顶，现场进行了坝体堆填，堆填时主要采用弃渣填筑，只将很少沙土、石子铺到堆填的弃渣表面，并用铲车和罐车进行碾压，将 1#拦渣坝的高度进行提高，填筑过程中没有考虑防渗水措施，根据坍塌前视频（如图 12）可见 1#拦渣坝填筑第一级边坡（行车道上方）坡度略大于 1：1，难以满足坝体稳定性要求，不符合《建筑垃圾处理技术标准》CJJT—134—2019 第 9.2.5、9.2.6 相关规定：

图 12 1#拦渣坝坍塌前视频截图

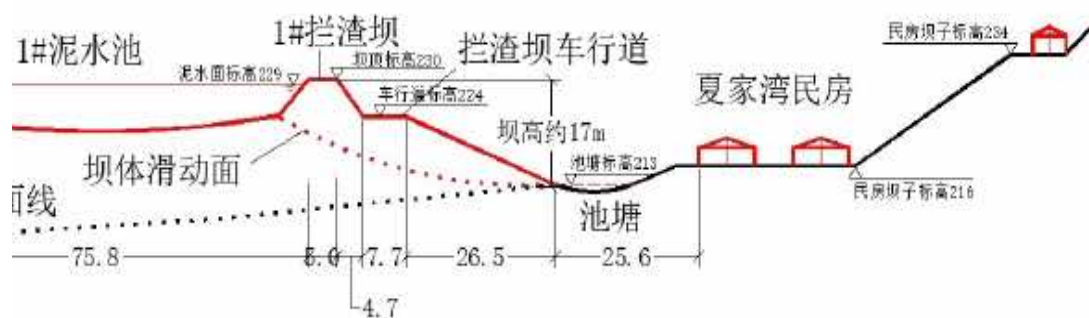
由于 1#拦渣坝已坍塌并被泥水淹没，坝体具体参数无法测量，无法进行精确定量分析。根据原有地形图、卫星图等量测，1#拦渣坝坝体高度约 17m，坝顶宽度约 5m，第一级边坡（坝顶至车行道）高度约 6m，宽度约 4.7m，坡比 1: 0.78，车道宽度约 7.7m，第二级边坡（车行道至池塘坎）高度约 11m，宽度约 26.5m，坡比 1: 2.4。（如图 13）

图 13 1#拦渣坝溃坝前断面模型

依据文献<sup>[2]</sup>研究成果，按含石量 $<55\%$ 考虑，选取三组弃渣体参数（内聚力和摩擦角： $0\text{kPa}$ ， $35^\circ$ ； $5.0\text{kPa}$ ， $35^\circ$ ； $15.0\text{kPa}$ ， $40^\circ$ ），采用加拿大 Slide 软件进行了极限平衡稳定性分析。结果表明，1#拦渣坝本身为欠稳定状态。

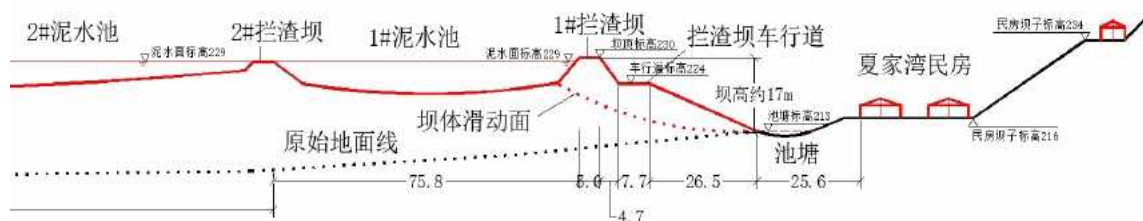
夏家湾民房的地面高程约为  $216\text{m}$ ，北面 1#拦渣坝高程约为  $230\text{m}$ ，东面山顶高程  $238\text{m}$ ，南面山顶高程  $240\text{m}$ ，西面山脊高程  $227\text{m}$ ，处于三面环山、前面是 1#拦渣坝的凹地内。（如图 14）夏家湾民房虽然在双井村弃土场临时用地红线范围外，但存在事故后被淹没的风险。截止事故发生时，重庆珑根劳务公司未组织民房内的村民迁移，仍有几户村民长期居住。

图 14 1#拦渣坝与夏家湾民户位置关系立面图

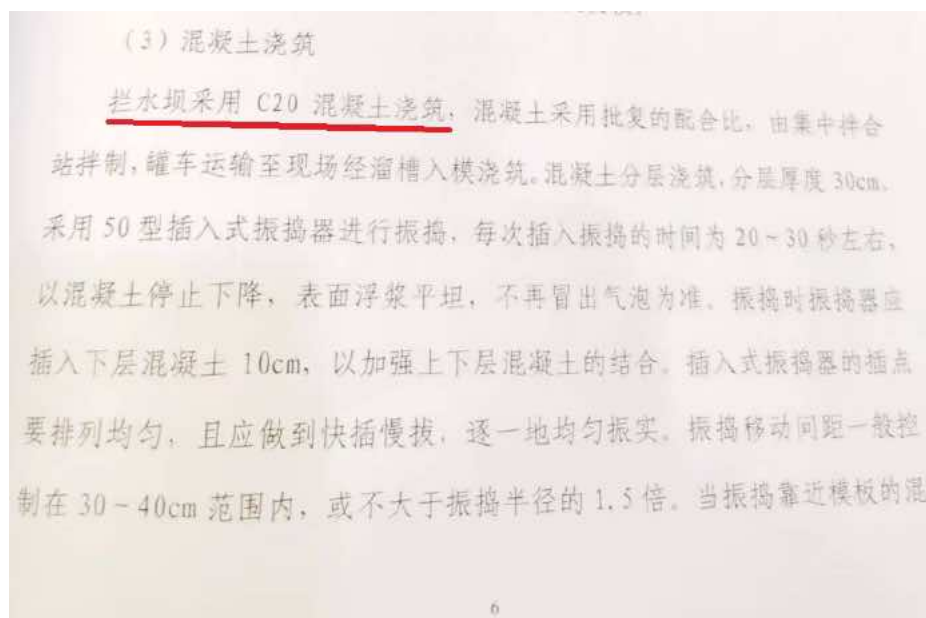
双井村弃土场未委托第三方机构进行施工设计，仅由重庆琅根劳务公司编制了《弃土方案》。该方案 P6 页中显示拦渣坝采用 C20 混凝土浇筑（方案中拦水坝即拦渣坝），但没有尺寸、数量、位置等具体参数，也未进行坝体稳定性分析，不符合《生产建设项目水土保持技术标准》（GB50433—2018）<sup>[3]</sup>的要求。

图 15 重庆珑根劳务公司编制的《弃土方案》P6 页

2. 重庆珑根劳务公司未按照《弃土方案》的规定采用 C20 混凝土浇筑拦渣坝。经勘查，双井村弃土场未见混凝土浇筑痕迹。
