# 东莞南城百悦尚城 47 栋 106 室装修工程 “9·15”一般其他伤害事故调查报告

东莞市政府事故调查组

2025 年 12 月

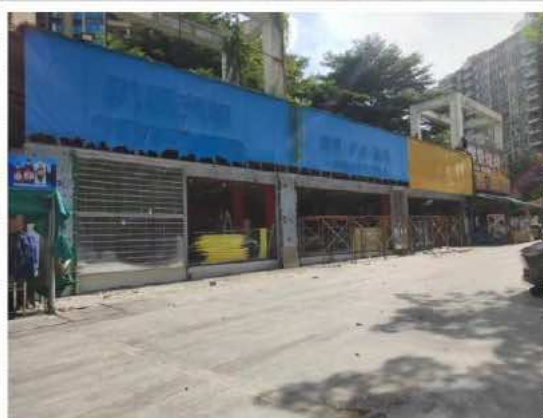
图 1 涉事商铺外立图

**1.涉事商铺外立面情况。**商铺外立面长约 24.6m，门面高度约 3.47m。门面上方为既有广告牌，外围护墙为落地式整墙玻璃窗，墙体檐口有新安装且带有保护膜的铝塑板封面。

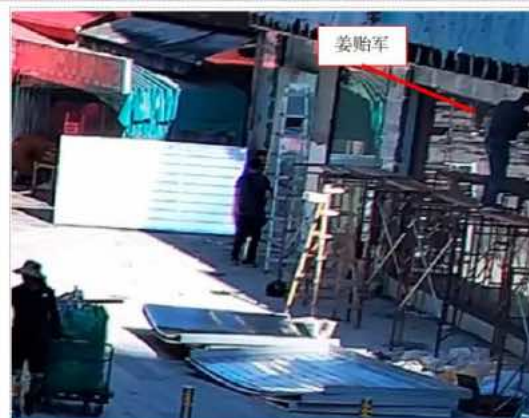
图 2 姜贻军摔落前一刻监控截图

2025年9月15日8时10分许，商铺装修工程施工人员陆续开始进行各自的装修作业，木工姜贻军在门式脚手架上进行铝塑板铺贴作业。8时33分许，姜贻军位于正对商铺门面的左侧第三个门式脚手架上进行铝塑板铺贴作业，其未佩戴安全帽等安全防护用品<sup>[6]</sup>（见图2）。此时，姜贻军右脚后撤一小步时，右脚从脚手架脚手板的纵向横杆边缘滑落，身体失衡后从门式脚手架中间未铺设脚手板的位置摔落（见图3至图5），头部、背部先着地（见图6）。

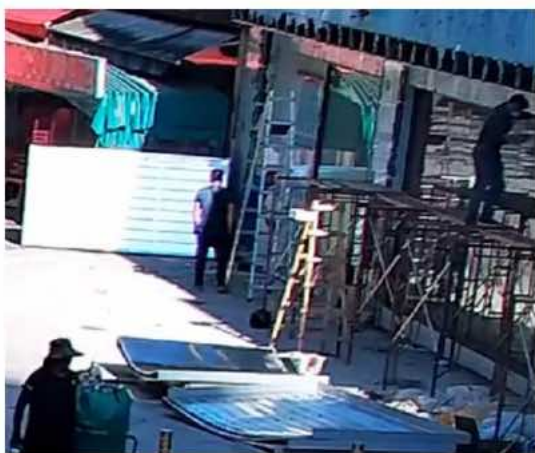
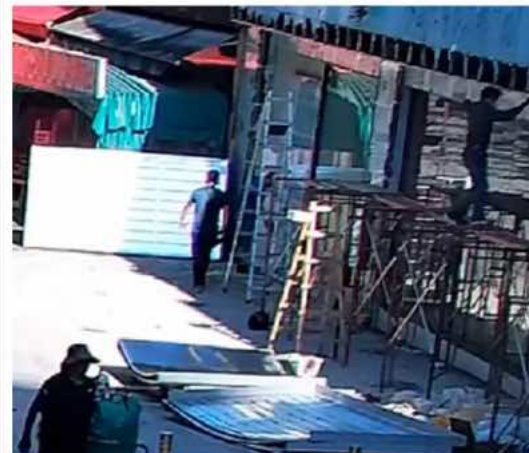
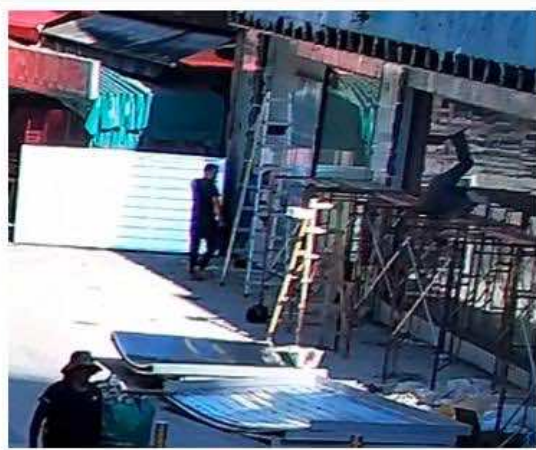
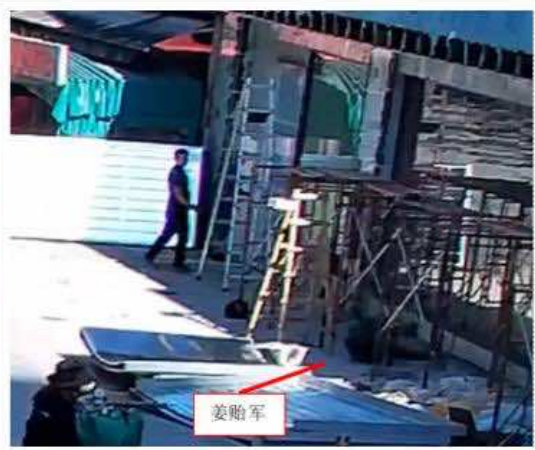
2. 姜贻军安全意识淡薄，在未佩戴安全帽的情况下，未选择安全作业位置，其右脚踩在未满铺脚手板的门式脚手架横杆边缘，失足坠落。

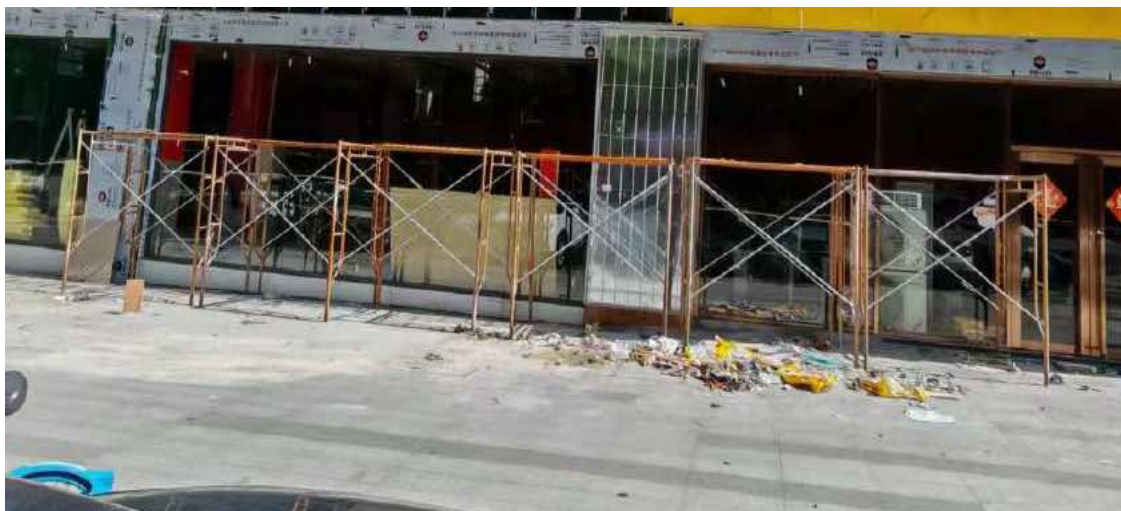
图 7 涉事脚手架整体情况

**（1）脚手架整体情况：**涉事商铺门口区域摆放了由每樁门架两两组成的 6 个独立门式脚手架，门式脚手架放置位置相互邻近，但相邻门式脚手架存在不同程度的相互错开或偏移的情况，未形成连续工作面的作业脚手架；所有门式脚手架作业层皆未满铺挂扣式脚手板和设置安全防护栏杆，且未见设置安全警示标志（如图 7）。

伤者坠落高度），长 1.60m、宽 1.25m。相关构配件未见裂纹、折痕、表面明显凹陷、严重锈蚀等外观缺陷，设置了交叉支撑，作业层仅铺设挂扣式脚手板 1 块<sup>[8]</sup>（如图 7 所示），作业层未设置安全防护栏杆<sup>[9]</sup>，架体底座所放置位置为平整坚实地面。

[8] 《施工脚手架通用规范》（GB55023-2022） 4.4.4：脚手架作业层应采取安全防护措施，并应符合下列规定：1 作业脚手架、满堂支撑脚手架、附着式升降脚手架作业层应满铺脚手板，并应满足稳固可靠的要求。

《建筑施工门式钢管脚手架安全技术标准》（JGJ/T128-2019） 6.2.6：门式作业脚手架作业层应连续满铺挂扣式脚手板，并应有防止脚手板松动或脱落的措施。

[9] 《施工脚手架通用规范》（GB55023-2022） 4.4.4：脚手架作业层应采取安全防护措施，并应符合下列规定：4 脚手架作业层外边缘应设置防护栏杆和挡脚板。

《建筑施工门式钢管脚手架安全技术标准》（JGJ/T128-2019） 6.5.7：架体顶部作业平台应满铺脚手板，周边应设防护栏杆和挡脚板。

1. 涉事门式脚手架未按照规范要求进行搭设，作业层仅部分铺设脚手板，未形成满铺、连续的作业平台，且脚手架未设置防护栏杆，未采取有效的防护措施。

理与检查。相关单位应严格按照规范要求搭设脚手架，确保脚手架的搭设符合设计及施工规范，作业平台必须铺设连续脚手板，并设置完善的防护栏杆和挡脚板等安全设施。此外，还应加强对脚手架的定期检查和维护，及时发现并消除安全隐患。二是完善管理机制。相关单位应加强人员安全意识和技能培训，加强监督人员佩戴劳动防护用品，强化施工过程安全管理，确保安全生产。三是优化事故应急处置措施。相关单位应建立完善的应急预案和急救机制，确保在发生事故时能迅速采取有效的应急措施，事故发生后要迅速组织人员进行救助并及时送医，以减少伤害的发生。
