# 宝安石岩玉和山庄 11 栋改造项目“3·25” 一般高处坠落事故调查报告

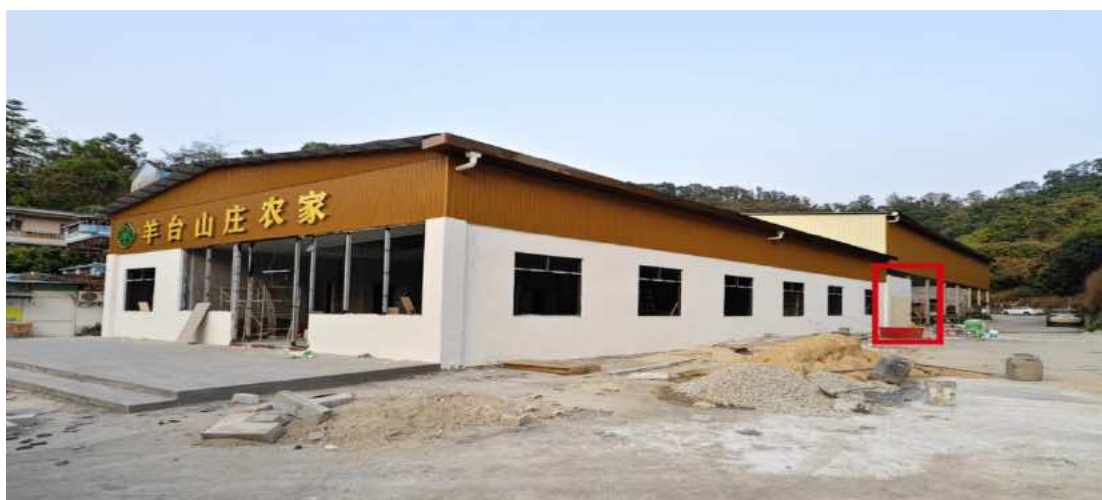
图 1 玉和山庄 11 栋羊台山庄农家菜

事故地点在玉和山庄11栋羊台山庄农家菜，事发位置位于厨房处，厨房外放有铁方通、水泥板、脚手架等作业材料（见图1、图2）；厨房内部铁凳上放有安全带及安全帽，测得厨房吊顶位置距离地面的高度约为3.9米（见图3）；厨房顶部焊接有钢结构框架吊顶龙骨骨架和放有四块水泥板（见图4）。

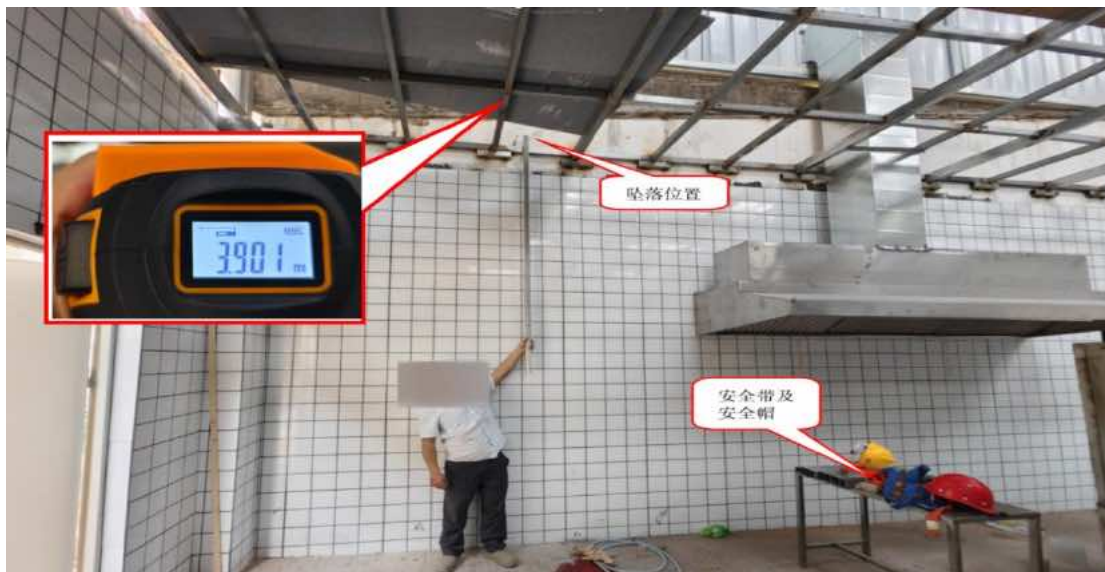
图3 铁凳上放有安全带及安全帽

2. 宋某胜安全意识淡薄，高处作业时未佩戴安全带<sup>[1]</sup>和安全帽。

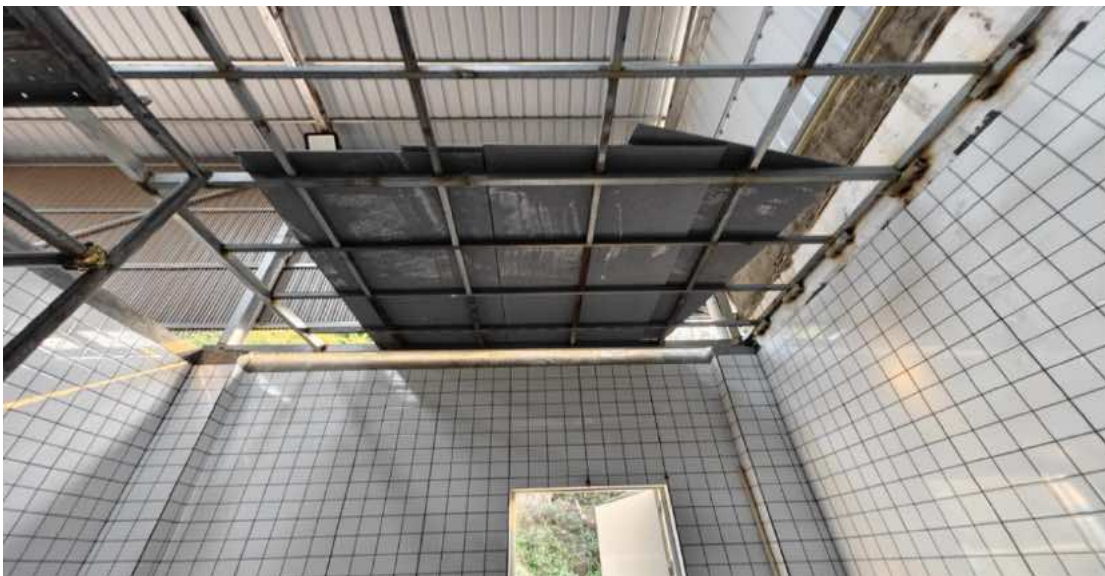
图4 厨房顶部焊接有钢结构龙骨骨架和放有四块水泥板

通过对事故现场进行勘查、对人员进行询问、司法鉴定，认定事故直接原因是：宋某胜安全意识淡薄，在未采取防高坠措施的情况下，违章冒险站在厨房吊顶龙骨骨架上搬运水泥板时不慎踩空坠落至地面。

1. 涉事厨房吊顶钢结构龙骨骨架纵横间距约 0.5X0.6 米，距

离地面的高度约为 3.9 米，存在高处坠落的风险。
