## 信丰县工业园“11·24”火灾事故调查报告

### 信丰县工业园“11·24”火灾事故调查报告

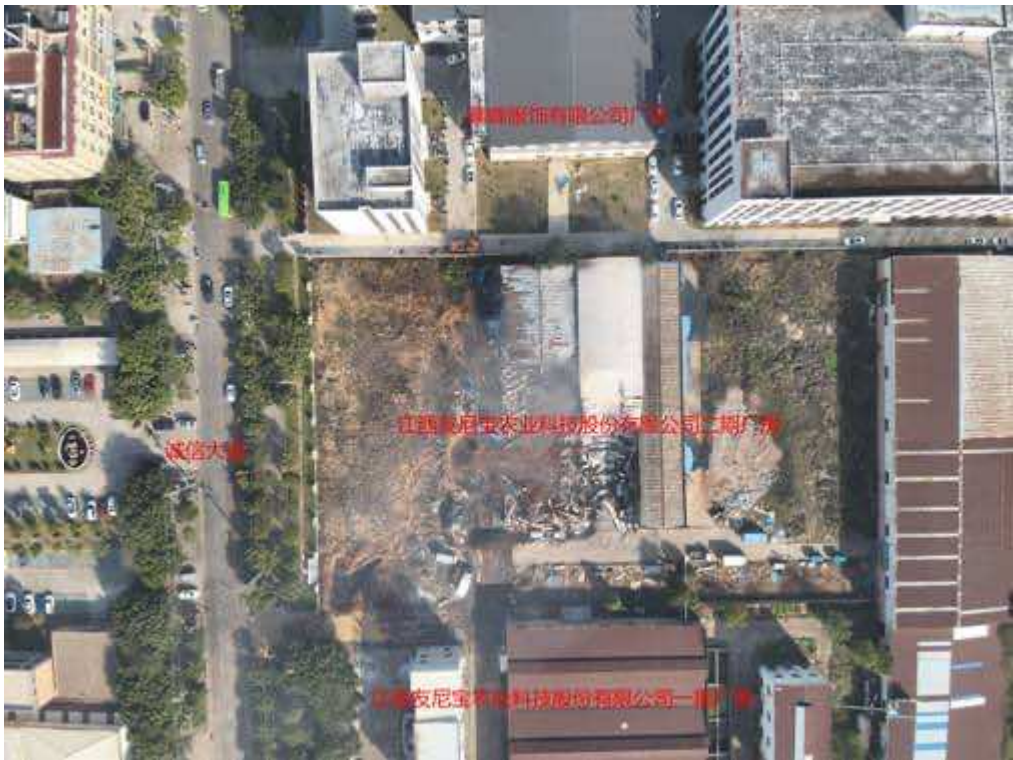
2025年11月24日，赣州市信丰县工业园区信丰\*\*商贸有限公司（租用江西\*\*\*农业科技股份有限公司二期厂房）发生火灾，火灾造成江西\*\*\*农业科技股份有限公司二期1号厂房和1、2号厂房之间的建筑过火后倒塌，烧毁信丰\*\*商贸有限公司、信丰县\*\*商行仓储货物、信丰县\*\*普通货物服务中心存、发货物和设备，以

及赣州\*\*实业有限公司部分仓储货物，火灾直接财产损失约355万元，无人员伤亡。

图1火灾现场鸟瞰图

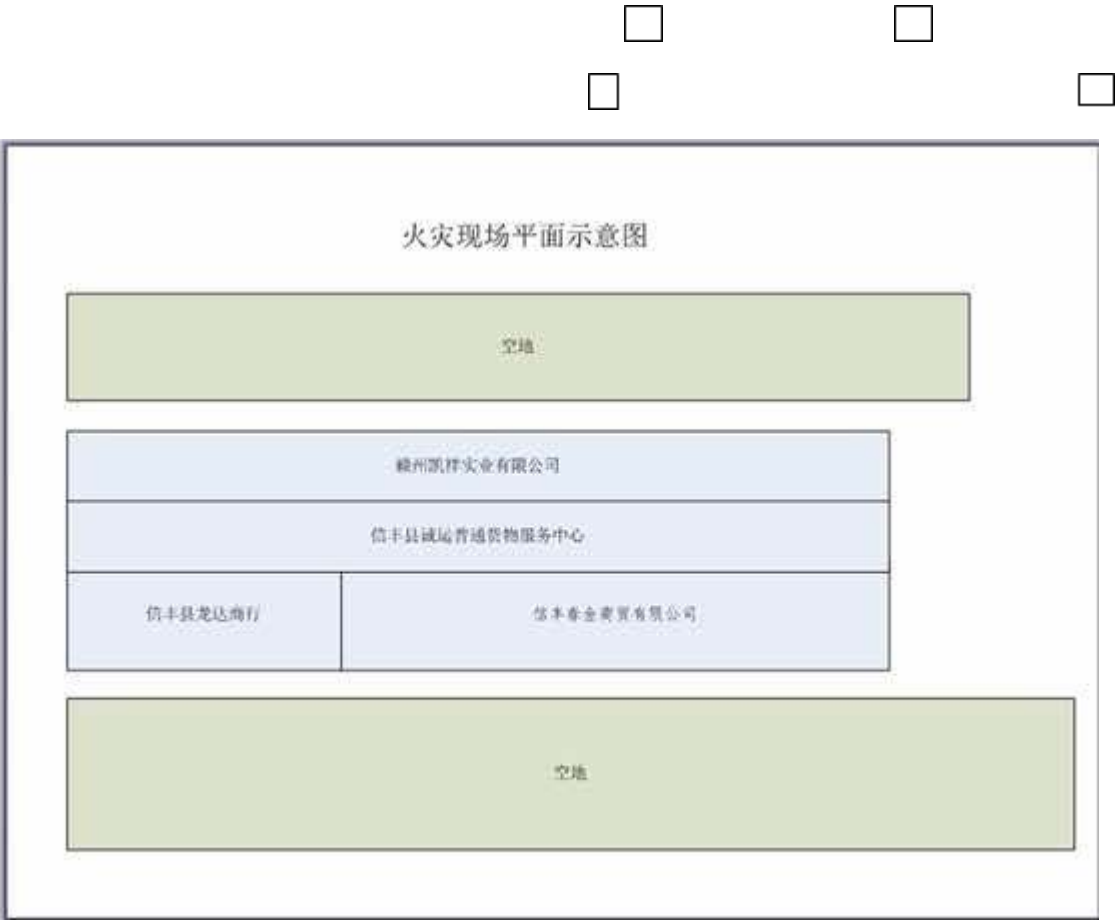
图2火灾现场平面图

经现场勘验、调查询问、监控视频分析情况综合认定：起火时间为2025年11月24日21时28分许，起火部位为江西\*\*\*农业科技股份有限公司二期1、2号厂房之间靠近西侧由南至北约6米墙面上区域，起火点为1、2号厂房之间靠近西侧由南至北约6米墙面上设置的电表处，起火原因为电气线路故障引燃周边可燃物引发火灾。
