# 宝安沙井拾悦城 E 座“3·7”一般高处坠落 事故调查报告

调查组认定，宝安沙井拾悦城 E 座“3·7”一般高处坠落事故是一起因员工违章冒险作业造成的一般生产安全责任事故。

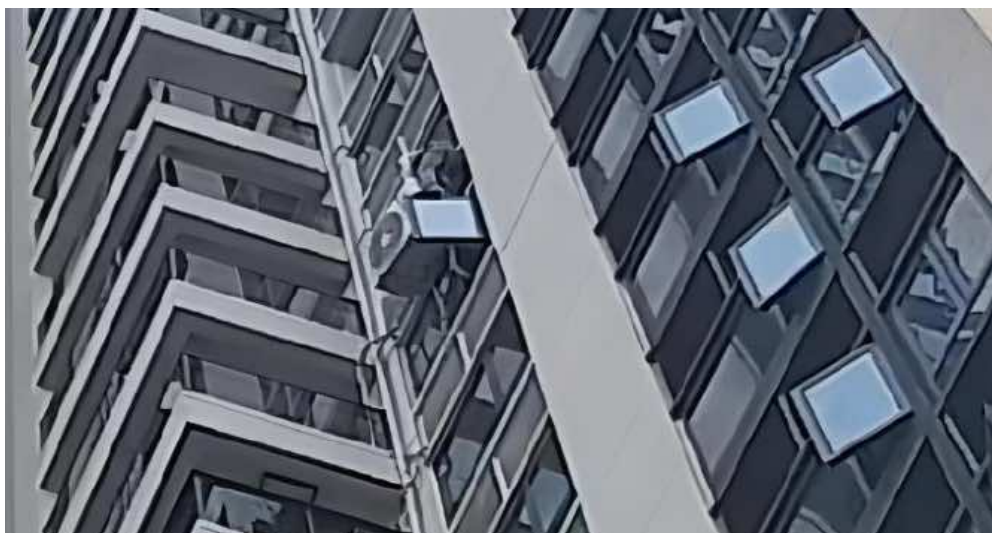
3月7日16时58分许，韩某涛已装完房间的三台空调，准备将客厅柜式空调外机装在书房窗户上方的百叶窗内，其爬出书房窗户后一脚踩在窗扇上沿，另一脚踩在百叶窗内（见图1）抬起空调外机，在搬运过程中不慎从11楼书房窗扇处摔落至地面。

图1 事发前涉事员工在室外高处作业（事发监控截图）

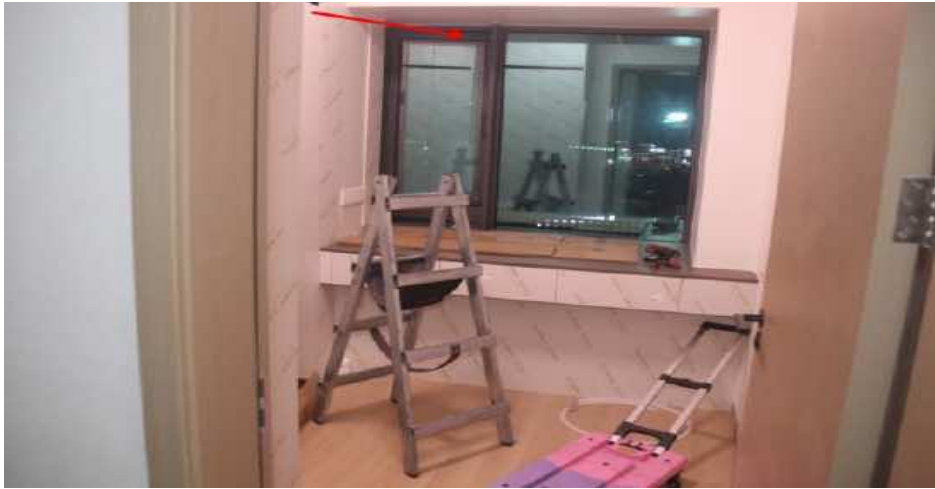
1. 书房内未见安全带系挂点，事故发生位置在书房扇窗上

沿（详见图2）。

图2 书房内部情况

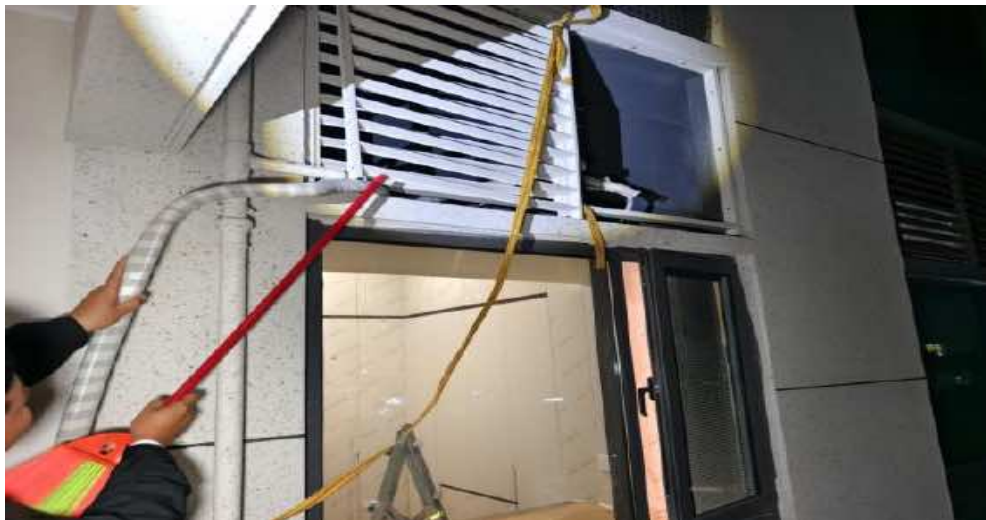
2. 客厅的柜式空调内机和铜管已安装，事发时员工站立在书房窗扇上沿处移动客厅空调外机至上方的百叶窗内，外墙未见安全带系挂点及未设置挂点装置（详见图3）。

图3 百叶窗位置位于书房上方

2. 涉事员工安全意识淡薄，在现场无系挂点<sup>[2]</sup>的情况下，未设置挂点装置<sup>[3]</sup>且未系挂安全带，冒险到十一楼室外进行高处空调外机安装作业。

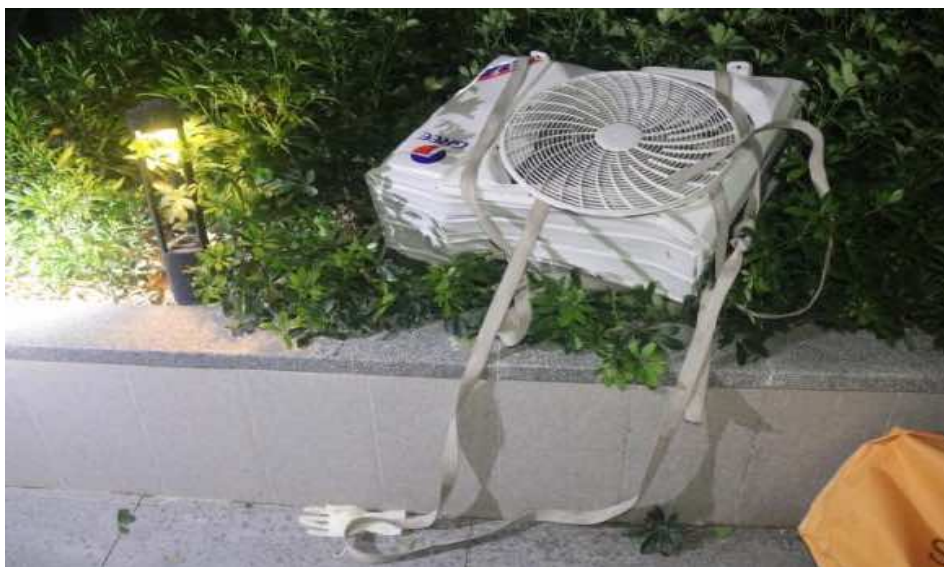
3. 现场测得涉事员工一同与空调外机坠落的高度约为34.1米，空调外机掉落在一楼花坛上且尼龙绑带部分松脱（详见图4），涉事员工使用的安全带未见破损痕迹，安全短绳连接挂点

图4 涉事空调外机

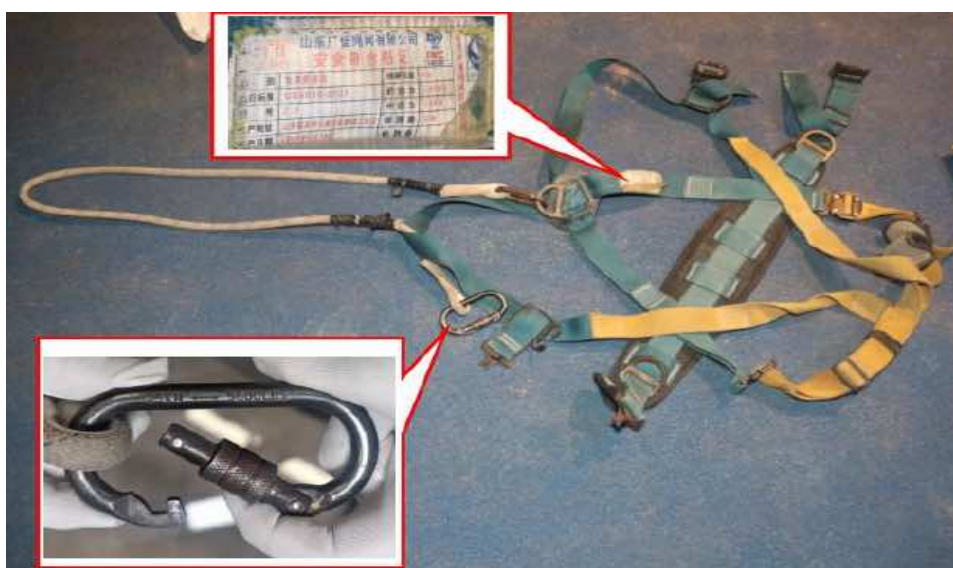
的安全锁扣未锁紧（详见图5）。

图5 涉事员工使用的安全带

1. 严格督促员工遵守公司的安全生产规章制度和安全操作规程，告知员工在高空作业正确穿戴安全防护用品，加强对员工的安全教育和培训，增强员工的安全生产意识。
