# 怀化通道宏顺种植养殖农场“6·17”一般中毒 事故调查报告

怀化市人民政府事故调查组

2026年7月30日

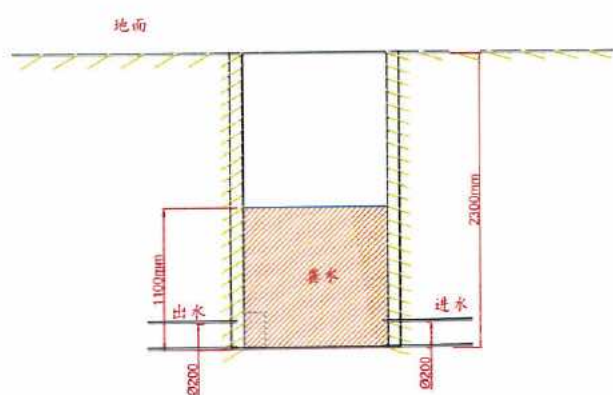
图2 粪污管道检修口结构示意图（单位：mm）

粪污管道检修口剖面图

粪污管道检修口俯视图

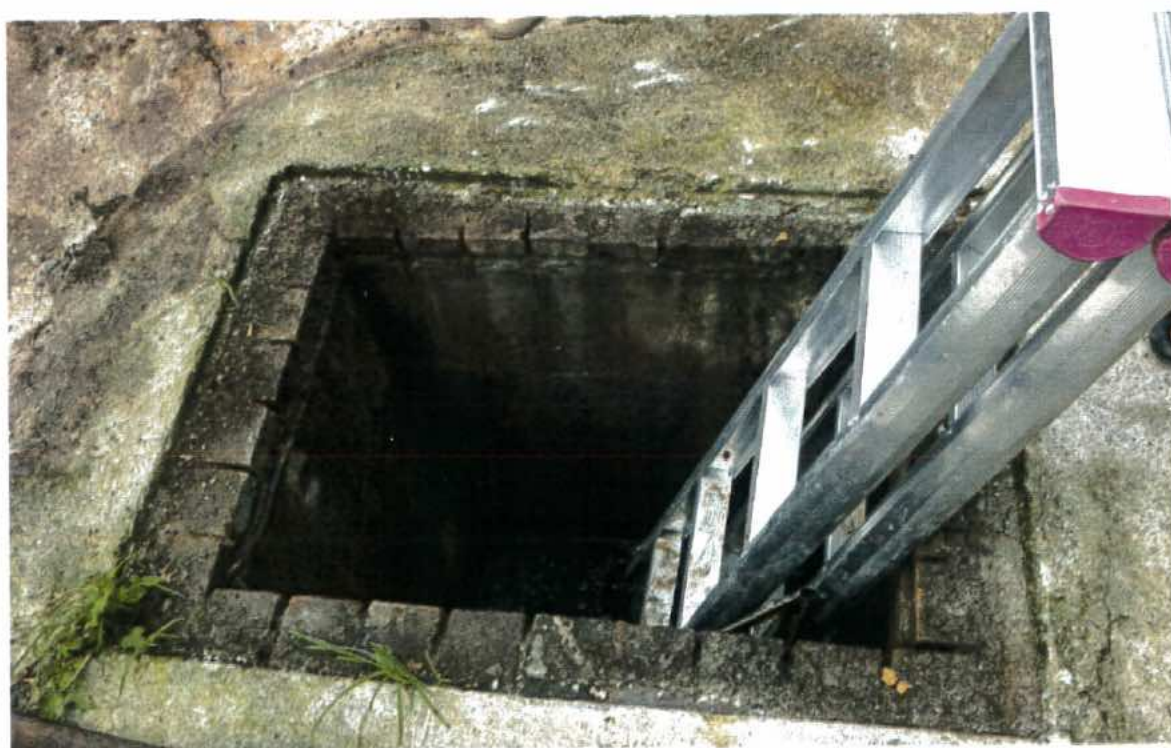
图3 事故现场复原图

8时46分许，李顺兵到达检修口，李顺兵在未进行通风、未检测气体、未佩戴任何防护装备的情况下，利用附近的铝合金人字梯擅自下检修口，此时，井内积聚的高浓度硫化氢气体迅速致其中毒。李顺兵在下去后不久便失去意识，倒在检修口内积水处。

1. 栋猪舍东侧粪污管道检修口内粪污积存、发酵，产生并积聚高浓度硫化氢；李顺兵未通风、未检测、未佩戴防护装备进入检修口，吸入硫化氢中毒死亡；李田刚、李顺波未采取防护措施进入或靠近检修口施救，吸入硫化氢中毒受伤，导致事故后果扩大。
