# 东莞企石拓健公司起重机安装作业“7·28”一般高处坠落事故调查报告

东莞市政府事故调查组

2025 年 2 月

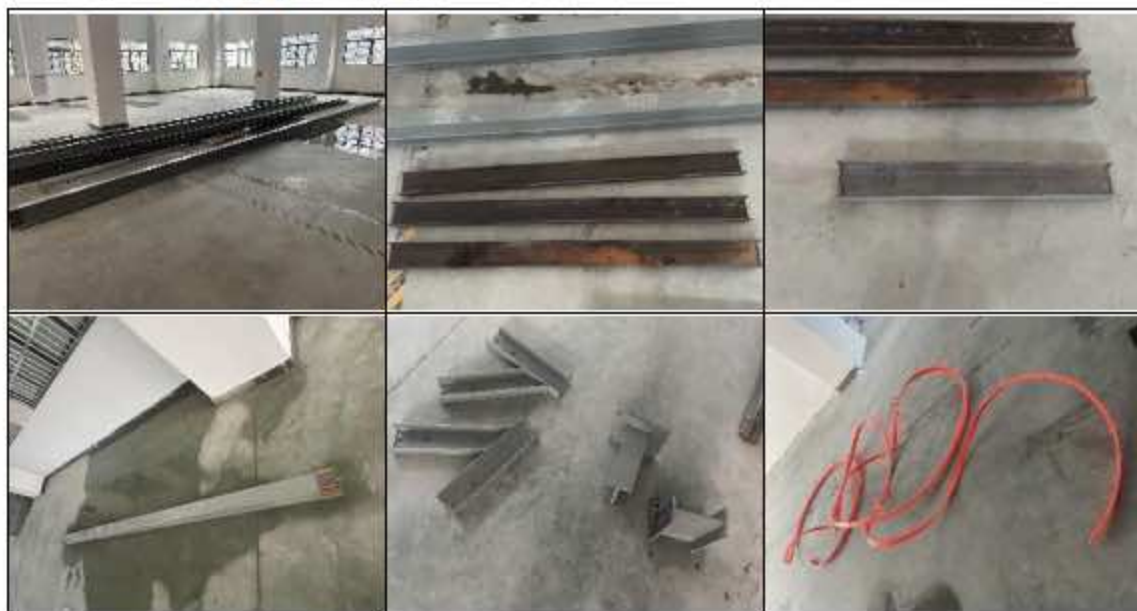
图 1 涉事设备部分材料

证实，正在安装的设备荷载量 2 吨，提升高度 4 米，提升速度 3.4 米/分钟，跨度 8.3 米，长度 18 米，设备主要由 1 台环链电动葫芦、1 套电动跑车、1 条主梁、1 套手推端梁、3.5 条纵行承重梁、支撑构件（4 个 A 型钢牛腿和 4 个自制 T 型钢牛腿），1 套供电系统和电控系统组成（如图 2 所示）。涉事设备符合《起重机术语第 5 部分：桥式和门式起重机》（GB/T6974.5-2023）3 术语和定义 3.1.1 起重机：运行装置支承在轨道上或直接支承在承载面上的起重机。额定起重量未达到 3T，根据《特种设备目录》，不构成特种设备。

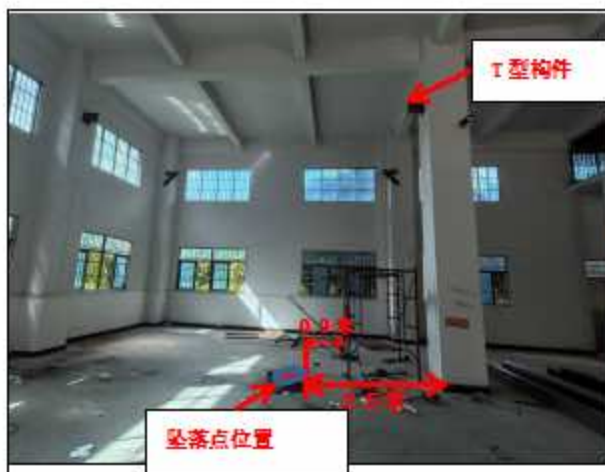
图3 事故现场坠落点、脚手架、T型  
固件位置图

**3.涉事设备安装工序：**先安装4个A型钢牛腿和4个自制T型钢牛腿，再安装3个门框样式承重梁、1条顶部轨道和6条连接门框样式承重梁和牛腿的连接工字钢，最后安装电动葫芦、电动“跑车”和电线。事发前是在安装第4个牛腿（如图3所示）。

一根立柱的西北侧，地面有大量干涸的血迹，血迹中心位置距离立柱约 2.5 米，距离脚手架最近一个立杆约 0.9 米，脚手架位于坠落点与立柱之间，另有手电钻、膨胀螺丝等散落在地面上（图 3）。

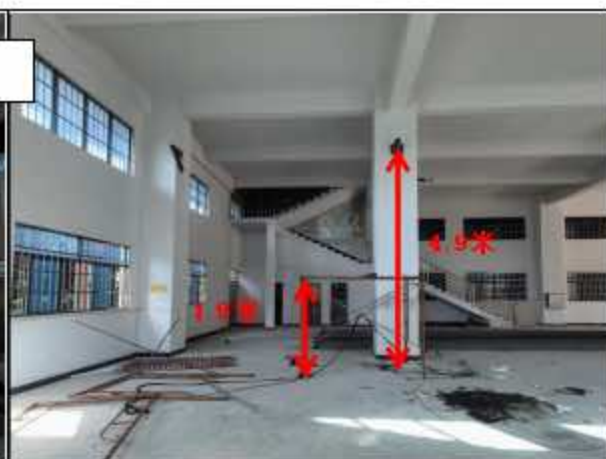
2.现场脚手架为一部单层移动脚手架，高 1.9 米，现场脚手架高约为 3.8 米，脚手架构件横杆宽为 1.25 米，该脚手架高宽比为 3.03，脚手架未设置抛撑<sup>[4]</sup>，

3.脚手架现场有万向轮，但未安装<sup>[5]</sup>。

图4 事故现场脚手架、T型固件高度  
(拍摄于事故位置西北侧)

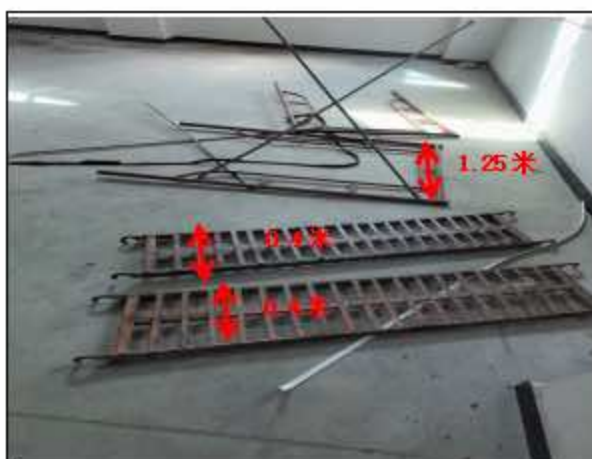
图5 拆下来的二层脚手架构件

4.事故现场地面有 2 块脚手板，脚手板宽为 0.4 米，而测量脚手架构件横杆宽为 1.25 米，故脚手架作业平台满铺需要 3 块脚手板。事发时，刘仁锋站立在的脚手架作业平台脚手板未铺满；脚手架东北侧放置有脚手架立杆构件和两块脚手板，未见脚手架作业平台搭设所需要的防护栏构件<sup>[6]</sup>（图 5）。据罗东华陈述，事故发生时，现场只有他和刘仁锋两个人，其在事发后对脚手架二层进行了拆除，现场看到的脚手架部件为其拆下的部件。

[6] 《建筑施工门式钢管脚手架安全技术标准》（JGJT128-2019）第 6.5.7 条：架体顶部作业平台应满铺脚手板，周边应设防护栏杆和挡脚板。

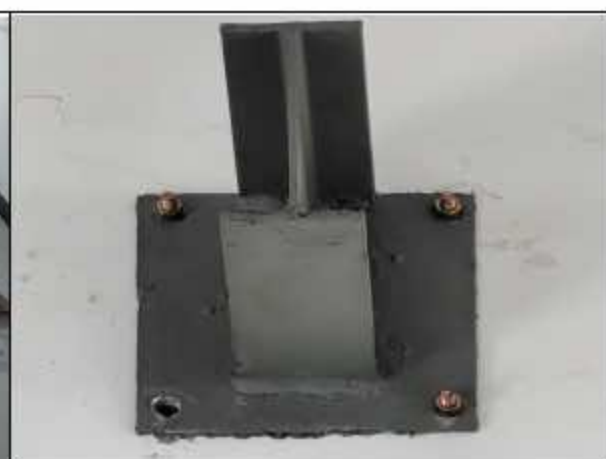
图6 事发时正在安装的钢构件

5.位于脚手架上方的立柱表面上安装有一个 T 型钢构件，钢构件与墙面连接的钢板上有 4 个螺丝孔，除左下角螺丝孔外，其中 3 个已安装有螺丝（图 6）。
