## 中山市应急管理局

## 中山市横栏镇中凤五金店“10·15”一般生产安全事故调查报告

中山市横栏镇中凤五金店10·15”一般生产安全事故调查组

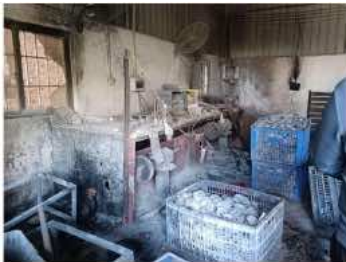
14时15分左右，老板刘忠白离开第一台抛光机，并拿着初步抛光过的铁制五金配件给黄定均，要求黄定均对铁制五金配件再次进行抛光。铁制五金配件在抛光机上刚打磨抛光时候就产生火花，抛光作业进行了大约两分钟后，收集粉尘的布袋处（图2）直接发生燃爆，并迅速通过抽风机往除尘系统的巷道里燃烧，整个抛光系统和除尘巷道都发生闪爆，黄定均、蒋福金、刘忠白3人瞬间被爆炸轰倒在地，3人身上的衣服都全部烧着了，当时燃烧形成的火直接冒到房顶，使得打磨区域的电器等都着火。

图1 干式巷道式构筑物布袋除尘系统

黄定均在抛光区域利用抛光机对铁制五金配件进行打磨抛光作业时，打磨产生的火花引起装有铝粉尘和锌合金粉尘的干式巷道式构筑物的布袋直接发生燃爆，并迅速通过抽风机往除尘系统的巷道里燃烧、整个抛光系统和除尘巷道都发生闪爆，导致黄定均、蒋福金、刘忠白3人当场重伤。

（一）中山市横栏镇中凤五金店应认真吸取教训，针对事故暴露出来的不具备安全生产条件、从事粉尘涉爆作业，使用了国家明令禁止的危及生产安全的工艺设备（干式巷道式构筑物布袋除尘系统）；未组织制定并实施该单位的安全生产操作规程，尤其是未建立健全并落实粉尘清扫制度，未对工人黄定均、蒋福金进行安全生产教育和培训；未建立健全并落实生产安全事故隐患排查治理制度，采取技术、管理措施，未及时发现并消除重大生产安全事故隐患的问题，立即进行全面整顿，不具备《中华人民共和国安全生产法》和有关法律、行政法规和国家标准或者行业标准规定的安全生产条件的，不得从事生产经营活动。

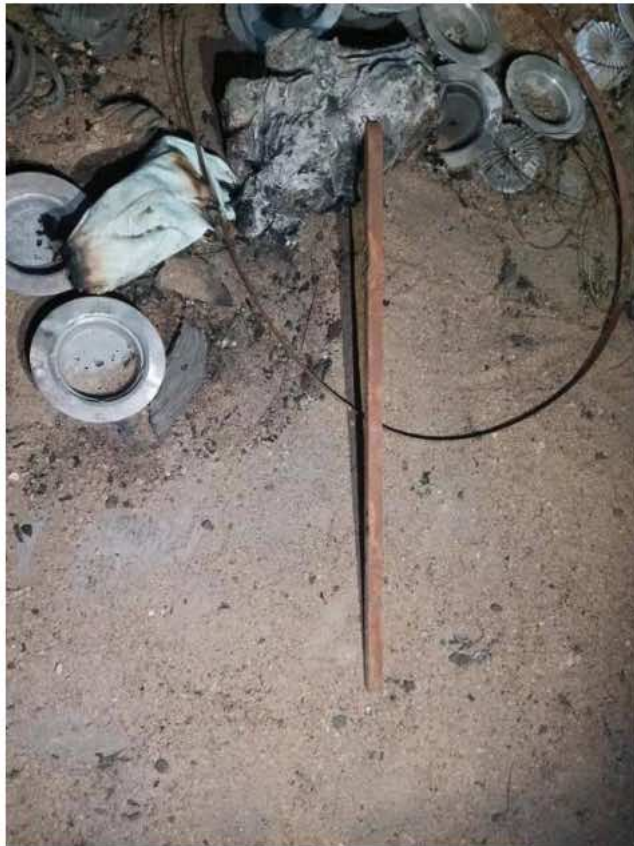
13时37分许，中山市横栏镇中凤五金店的老板刘忠白拿了一些铁制五金配件（图3）到第一台抛光机上自己动手进行抛光作业，抛光作业后不久，打磨的火花将遮挡的纸皮烧着了，刘忠白将打磨机上烧过的纸皮拿掉。蒋福金随即反对刘忠白在自己的工位上继续进行抛光作业，并劝说刘忠白先用角磨机进行加工，再拿过来在抛光机上进行简单加工。

图3. 事故中打磨的铁制五金配件
